参考資料-8

健全度判定概要及び健全度事例写真集

注意；損傷状況写真は道路橋の事例を掲載

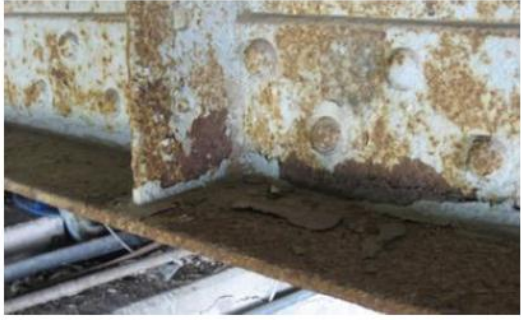
例 主部材に、広がりのある顕著な腐食が生じており、局部的に明確な板厚減少が確認でき、断面欠損に至ると構造安全性が損なわれる可能性がある場合

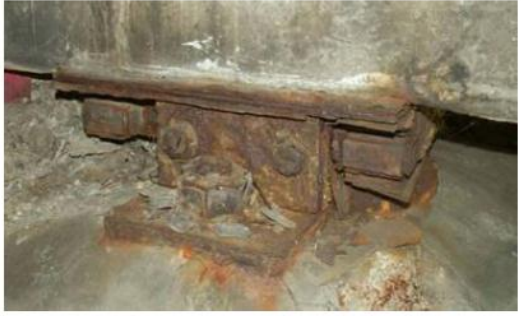
例 支承部や支点部の主桁に、明らかな板厚減少を伴う著しい腐食がある場合。

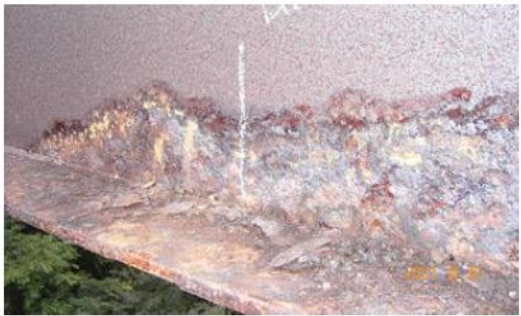
例 耐候性鋼材で、明らかな異常腐食が生じており、広がりのある板厚減少が生じている場合

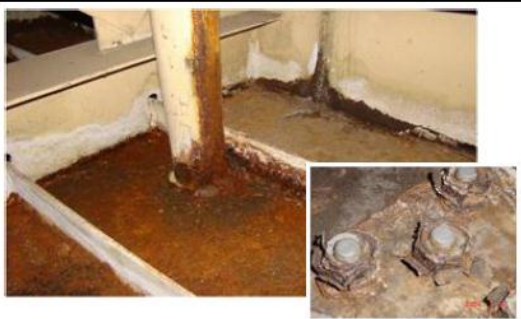
例 漏水や滞水によって、主部材の広範囲に激しい腐食が広がっている場合。	
備考 ■腐食の場合、広範囲に一定以上の板厚減少が生じたり、局部的であっても主部材の重要な箇所では断面欠損が生じると部材の耐荷力が低下していることがある。 ■桁内や箱断面部材の内部に漏水や滞水を生じると、広範囲に激しい腐食が生じることがあり、特に凍結防止剤を含む侵入水は腐食を激しく促進する。

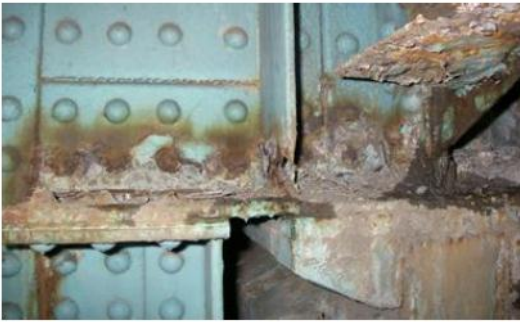
例	ゲルバー桁の受け梁など、構造上重要な位置に腐食による明らかな断面欠損が生じている場合。	
 	例	トラス橋やアーチ橋で、その斜材・支柱・吊材、弦材などの、主部材に明らかな断面欠損や著しい板厚減少がある場合。(自動車荷重の影響によっても突然破断することがある)	
 	例	主部材の広範囲に著しい板厚減少が生じている生じている場合 (所要の耐荷力が既に失われていることがある)	
 	例	支点部などの応力集中部位で明らかな断面欠損が生じている場合 (地震などの大きな外力によって崩壊する可能性がある)	
備考	■腐食の場合、板厚減少や断面欠損の状況によっては、既に耐荷力が低下しており、重車両の通行、地震等の大きな外力の作用に対して、所要の性能が発揮できない状態となっていることがある。

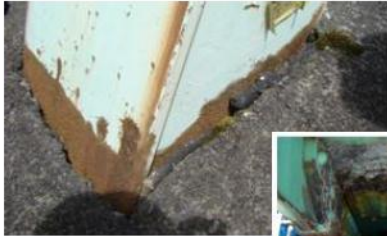
<p>例</p> <p>外観目視できない埋込み部や部材内部で、著しく腐食が進行している可能性が疑われる場合。</p> <p>(埋め込み部内部で破断直前まで腐食が進行していることがある)</p>

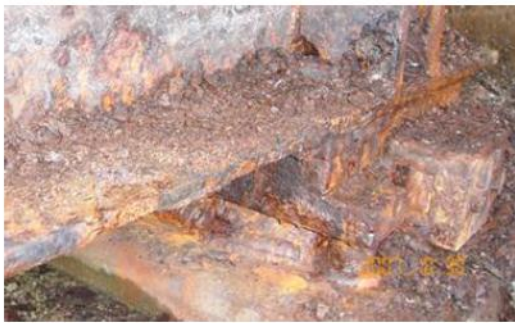
<p>例</p> <p>耐候性鋼材に明確な異常腐食の発生が認められる場合。</p> <p>(板厚計測など詳細な調査をしなければ、耐荷力への影響が推定できないことがある)</p>

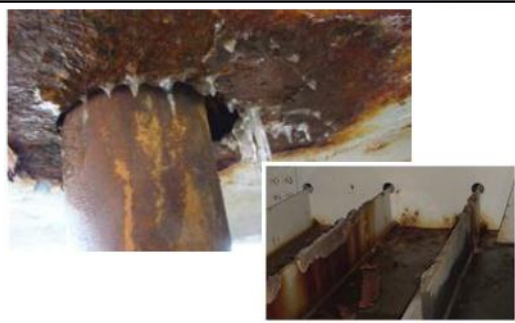
<p>例</p> <p>桁内部など、外観目視できない部位での滞水や漏水による著しい腐食が生じている可能性が疑われる場合。</p> <p>(桁内部で著しい腐食が生じ、深刻な影響が生じていることがある)</p>

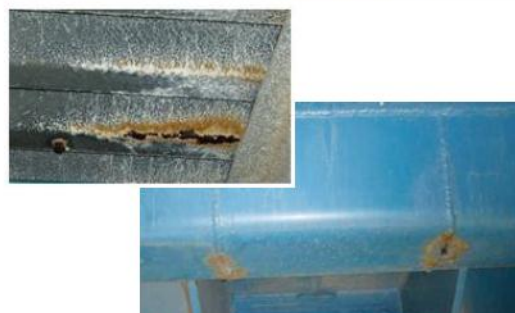
<p>例</p> <p>外観目視できない部材内部で、著しく腐食が進行している可能性が疑われる場合。</p> <p>(内部からの板厚減少によって部材の耐荷力が低下していることがある)</p>	
<p>備考</p> <p>腐食は、環境条件によっては急速に進展するため、外観目視では全貌が確認できない部材内部や埋込み部などに著しい腐食が疑われる場合には、詳細調査により原因を究明する必要がある。漏水や滞水が原因の場合、急速に進展することがある。</p>

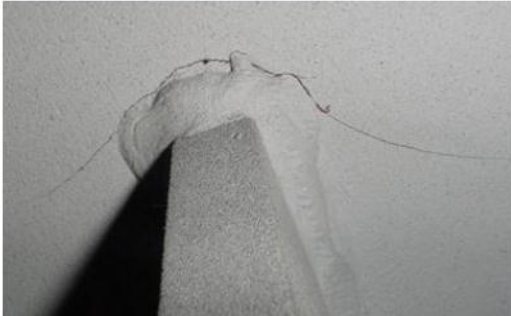
例	あきらかな亀裂が鋼床版のデッキプレートに伸びており、さらに進展すると路面陥没や舗装の損傷につながるが見込まれる場合。

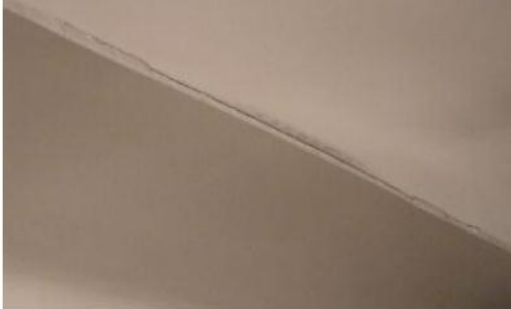
例	あきらかな亀裂が鋼床版のデッキプレートに伸びており、さらに進展すると路面陥没や舗装の損傷につながるが見込まれる場合。

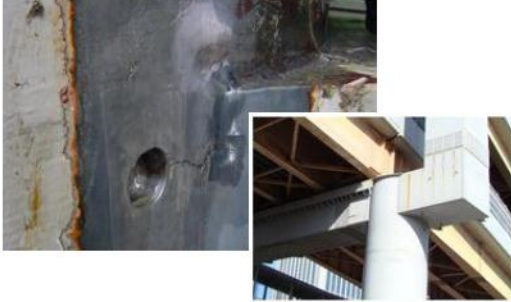
例	あきらかな亀裂が鋼製橋脚の隅角部に発生している。さらに進展すると梁や柱に深刻な影響がでることが見込まれる場合。 (発生位置によっては、IVとなることも多い)

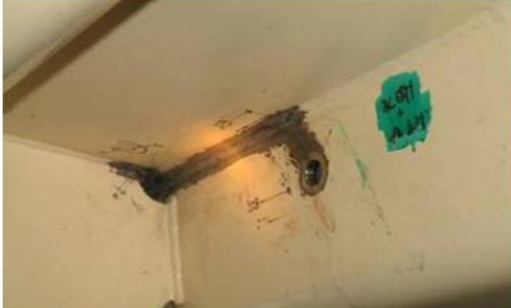
例	あきらかな亀裂が鋼床版のトラフリブに伸びており、さらに進展すると路面陥没や舗装の損傷につながるが見込まれる場合。
備考	■亀裂は、突然大きく進展することがあり、また連続している部位のどこに進展するのかは予測できないのが通常であり、主部材に発生している場合や、主部材に進展する恐れのある場合には、早期に対策を実施する必要

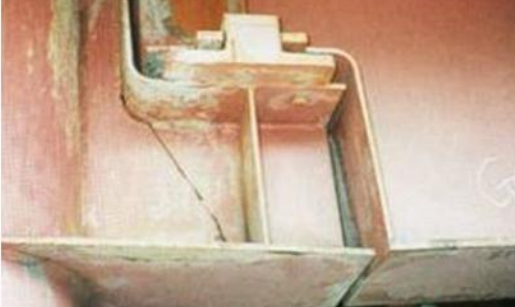
例	大きさに関係なく、ゲルバー桁の受け梁に亀裂が発生している場合。

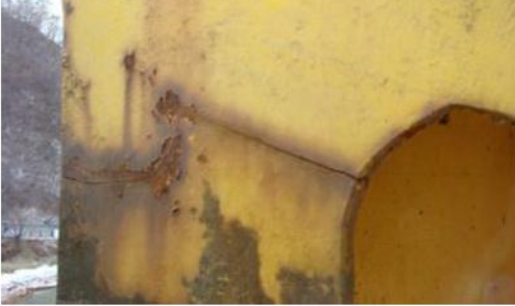
例	大きさに関係なく、アーチ橋やトラス橋の支柱・吊材・弦材などに明らかな亀裂がある場合

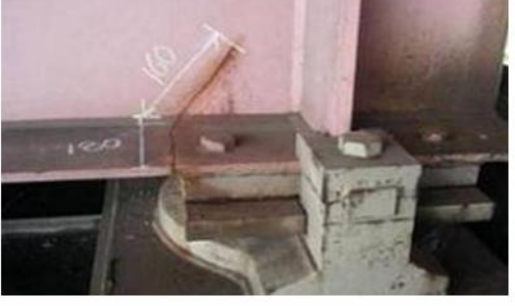
例	主げたのフランジからウェブに進展した明確な亀裂がある場合

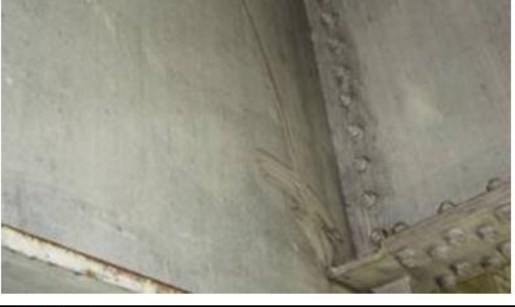
例	主桁や横桁のウェブに大きな亀裂が進展している場合。
備考	■応力の繰り返しを受ける部位の亀裂では、その大小や向きによって進展性（進展時期や進展の程度）を予測することは困難であり、主部材の性能に深刻な影響が生じている場合には、直ちに通行制限や亀裂進展時の事故防止対策などの緊急的な対応を行うべきと判断できることがある。

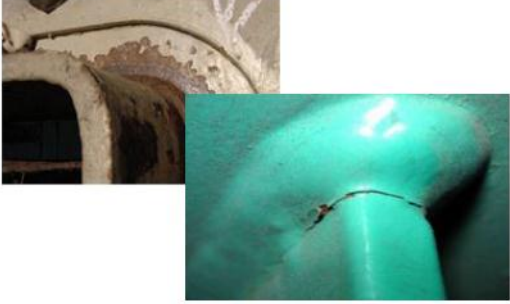
<p>例</p> <p>溶接線付近に明確な塗膜割れが生じているものの、亀裂の全体が外観からは確認できない場合</p> <p>(亀裂の有無の確実な判断の為には、塗膜を除去した上で、専門技術者による非破壊検査や削り込みなどの詳細調査が必要である)</p>

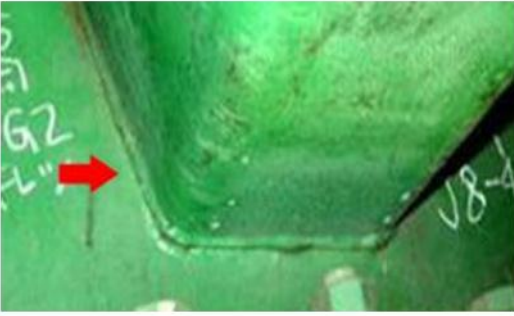
<p>例</p> <p>鋼床版に深刻な亀裂が生じている疑いのある塗膜割れや発錆が見られるものの、外観目視のみでは断定できない場合</p>

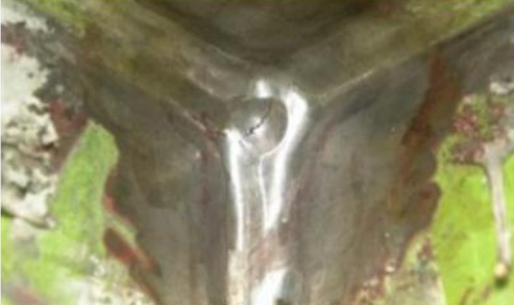
<p>例</p> <p>鋼製橋脚の隅角部やラーメン橋の部材交差部で亀裂が生じているか、またはその疑いがあり、同様の部材交差部が他にも存在している場合。</p>

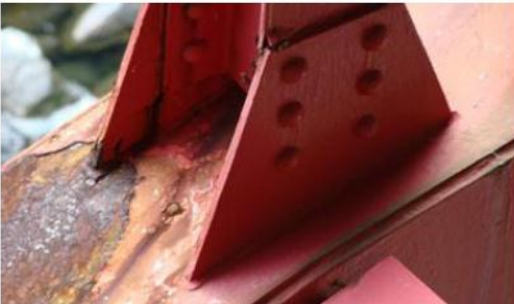
<p>例</p> <p>アーチ橋の支柱下端に錆が生じており、一方で疲労亀裂の生じやすい箇所であることから、疲労亀裂の発生の可能性も否定できない場合</p>	
<p>備考</p> <p>■鋼部材の亀裂は、塗装や錆によって外観目視だけでは、全貌が確認できないことも多く、その場合には塗膜や錆の除去、磁粉探傷試験や超音波探傷試験などの非破壊検査などによる詳細な調査が必要となる。</p>
