2 水道施設パトロール業務

(1) 水道施設パトロール業務実施報告

表-1 水道施設パトロール業務報告書 -記入例-

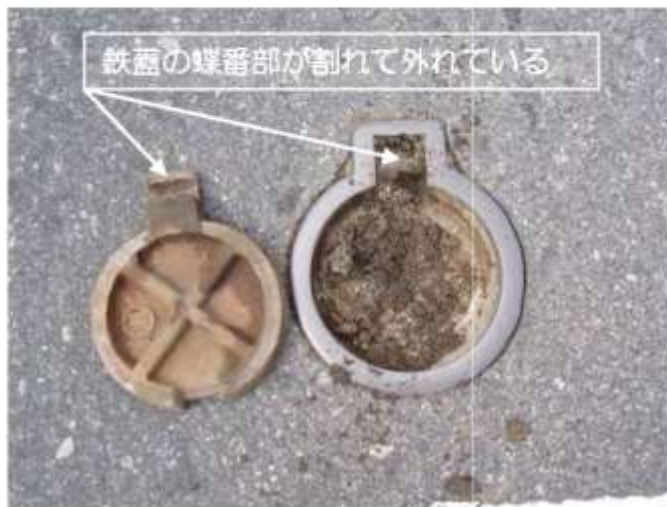
ア 報告番号〇〇-1 鉄蓋蝶番破損・砂溜まりの補修

舗装切断してアスファルトを剥がし、掘削して仕切弁鉄箱を取り替える。

突きかためながら埋戻し、路盤工、アスファルト仮舗装する。

後日、アスファルト本舗装する。

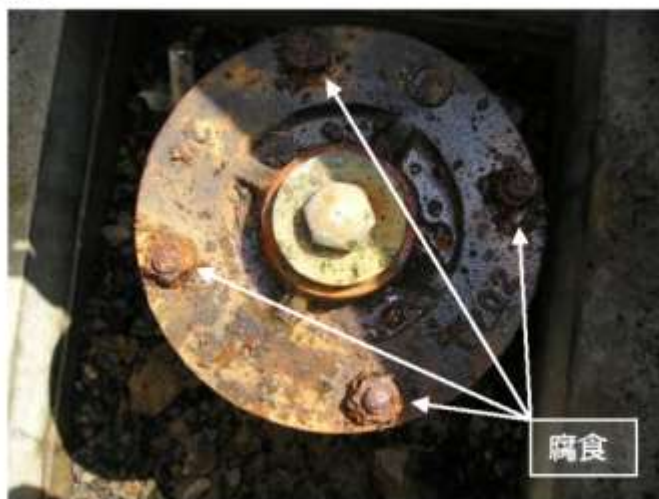
イ 報告番号〇〇-2 空気弁ボルトナット腐食の補修

腐食したボルトを1本ずつステンレスのボルトに取り替える。

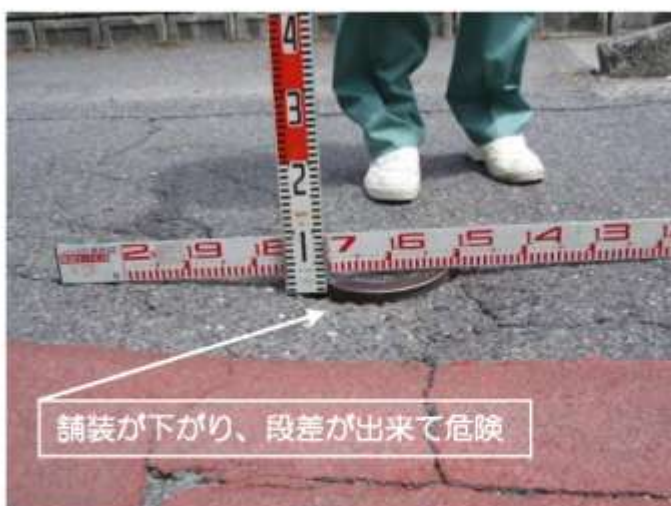
ウ 報告番号〇〇-3 鉄蓋段差・舗装不良の補修

舗装切断してアスファルトを剥がし、掘削後仕切弁鉄箱を取り替え、高さ調整をする。

突きかためながら埋戻し、路盤工、アスファルト仮舗装する。

後日、アスファルト本舗装する。

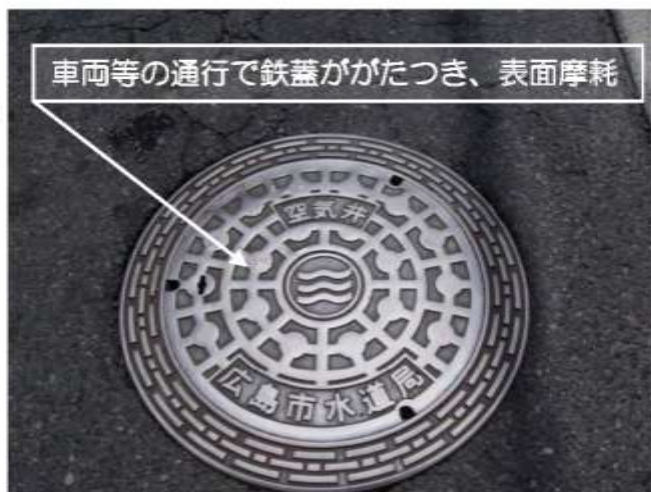
- エ 報告番号〇〇・4 鉄蓋ガタツキ・摩耗の補修  
舗装切断してアスファルトを剥がし、掘削して空気弁鉄箱を取り替える。  
突きかためながら埋戻し、路盤工、アスファルト仮舗装する。  
後日、アスファルト本舗装する。

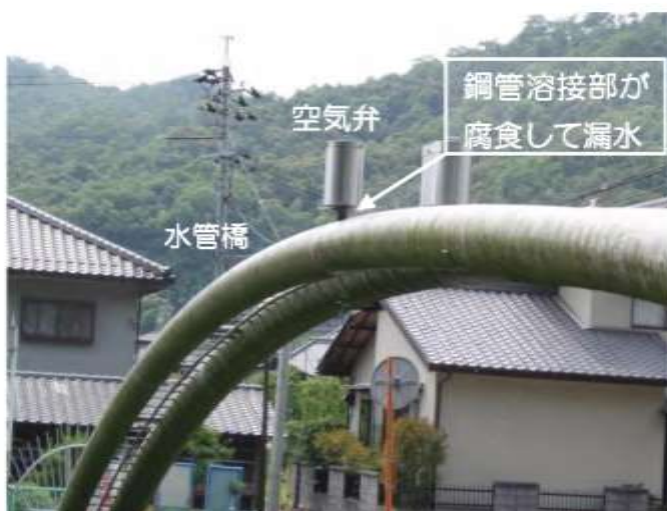
- オ 報告番号〇〇・5 水管橋空気弁漏水の補修  
補修は空気弁取付部の鋼管を切断してサドル分水栓取り付けて空気弁を設置する。
