⑦ 剥離・鉄筋露出

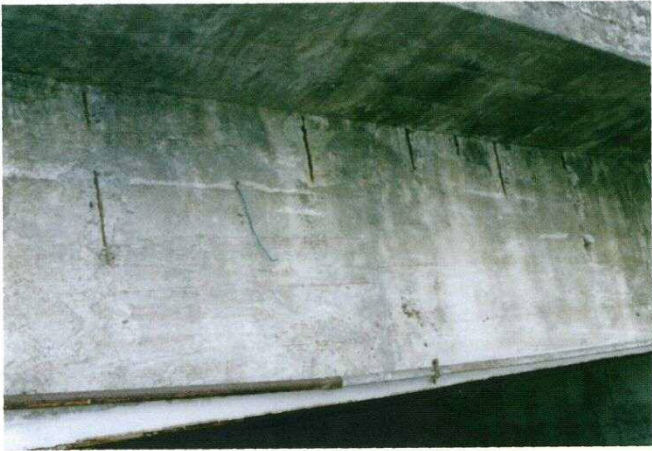
写真番号	⑦-4	損傷の種類	⑦ 剥離・鉄筋露出	
部材名	主桁	損傷程度	d	
他の損傷との関係 ⑥ひびわれ ⑧漏水・遊離石灰

メモ RC主桁側面の鉄筋が露出しているが、鉄筋の腐食は軽微である。				
写真番号	⑦-5	損傷の種類	⑦ 剥離・鉄筋露出	
部材名	橋脚梁部	損傷程度	d	
他の損傷との関係

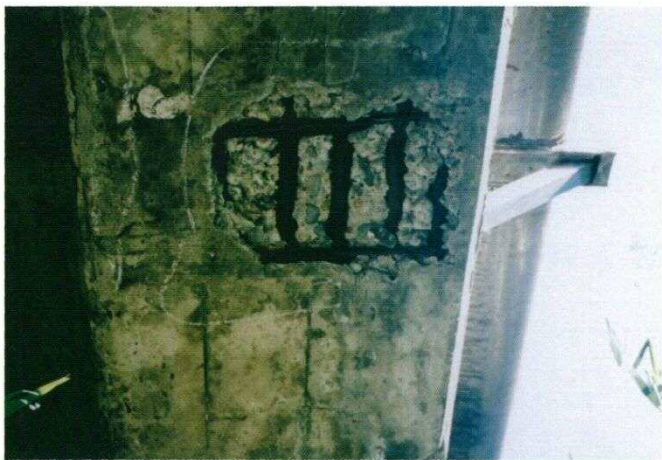
写真番号	⑦-7	損傷の種類	⑦ 剥離・鉄筋露出
部材名	主桁	損傷程度	e
他の損傷との関係 ⑥ひびわれ ⑧漏水・遊離石灰

メモ RC主桁の鉄筋が露出しており、鉄筋の腐食は著しい。			
写真番号	⑦-8	損傷の種類	⑦ 剥離・鉄筋露出
部材名	主桁	損傷程度	e
他の損傷との関係

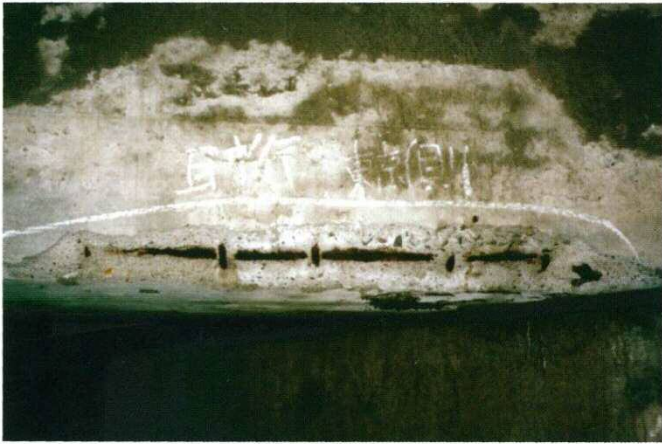
メモ RC主桁の鉄筋が露出しており、鉄筋の腐食が著しい。			
写真番号	⑦-9	損傷の種類	⑦ 剥離・鉄筋露出
部材名	主桁	損傷程度	e
他の損傷との関係 ⑥ひびわれ ⑧漏水・遊離石灰		 	
メモ PC主桁の鉄筋が露出しており、鉄筋の腐食が著しい。

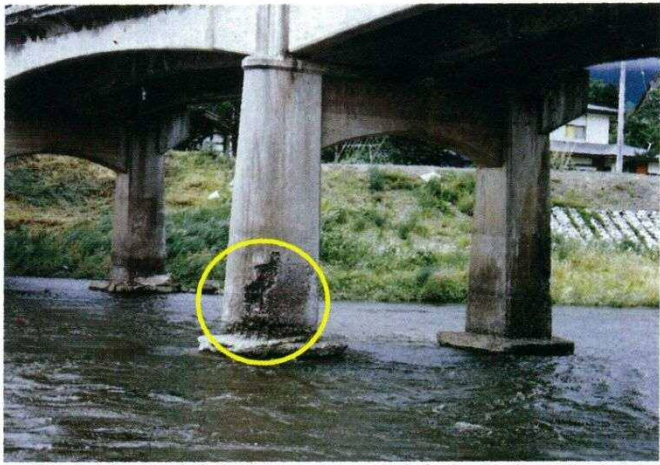
写真番号	⑦-10	損傷の種類	⑦ 剥離・鉄筋露出	
部材名	高欄	損傷程度	e	
他の損傷との関係	 			
メモ				
写真番号	⑦-11	損傷の種類	⑦ 剥離・鉄筋露出	
部材名	橋脚柱部	損傷程度	e	
他の損傷との関係

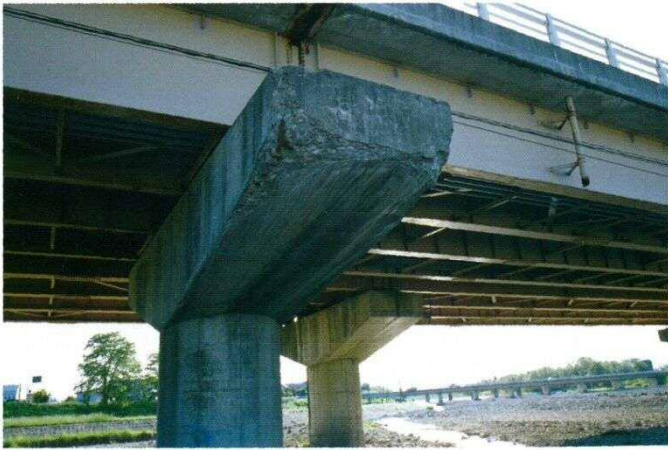
メモ				
写真番号	⑦-12	損傷の種類	⑦ 剥離・鉄筋露出	
部材名	橋脚梁部	損傷程度	e	
他の損傷との関係
