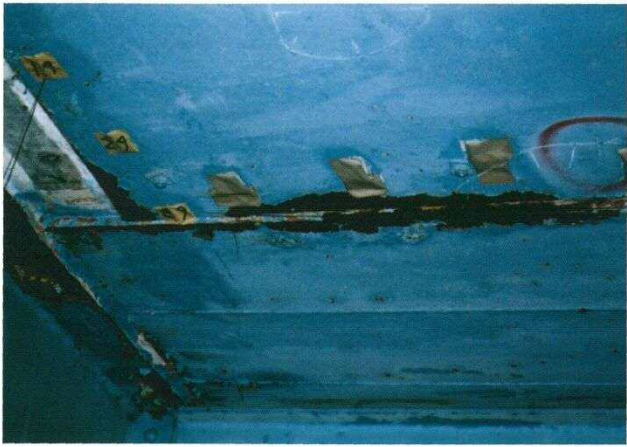
写真番号	⑩-1	損傷の種類	⑩コンクリート補強材の損傷	分類1: 鋼板
部材名	床版	損傷程度	c	
他の損傷との関係

メモ RC床版の補強鋼板の接合部から漏水、錆が見られるが、うきは生じていない。				
写真番号	⑩-2	損傷の種類	⑩コンクリート補強材の損傷	分類1: 鋼板
部材名	床版	損傷程度	c	
他の損傷との関係

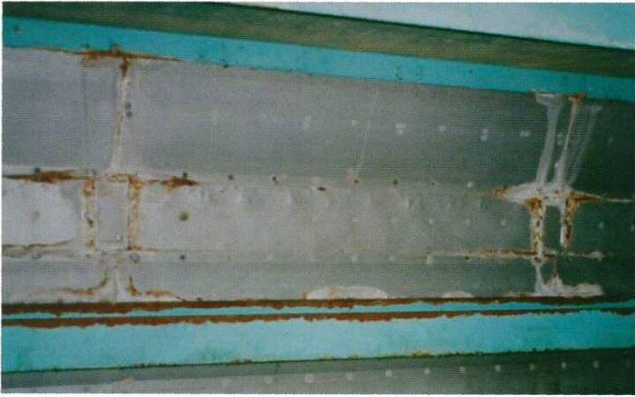
メモ RC床版の補強鋼板に錆、漏水が見られるが、うきは生じていない。				
写真番号	⑩-3	損傷の種類	⑩コンクリート補強材の損傷	分類1: 鋼板
部材名	床版	損傷程度	c	
他の損傷との関係

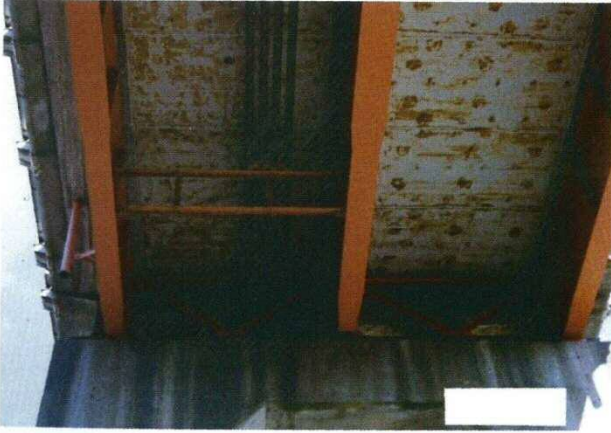
メモ RC床版の補強鋼板に漏水が見られ、鋼板全体に錆が発生しているが、うきは生じていない。

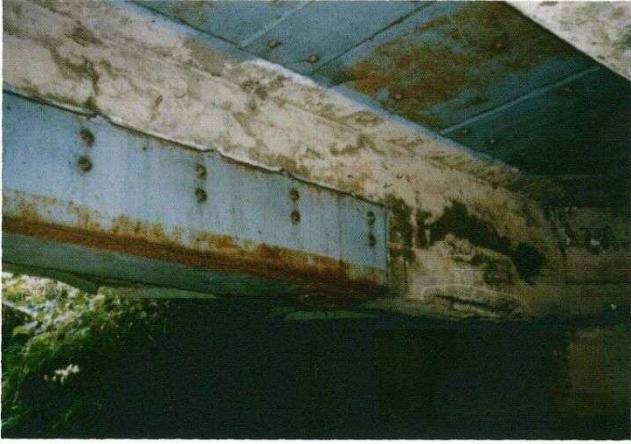
写真番号	⑩-4	損傷の種類	⑩コンクリート補強材の損傷	分類1:鋼板
部材名	主桁	損傷程度	c	
他の損傷との関係

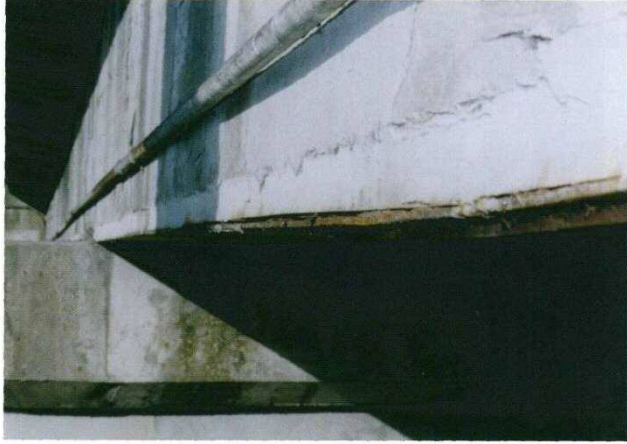
メモ				
写真番号	⑩-5	損傷の種類	⑩コンクリート補強材の損傷	分類1:鋼板
部材名	主桁	損傷程度	e	
他の損傷との関係

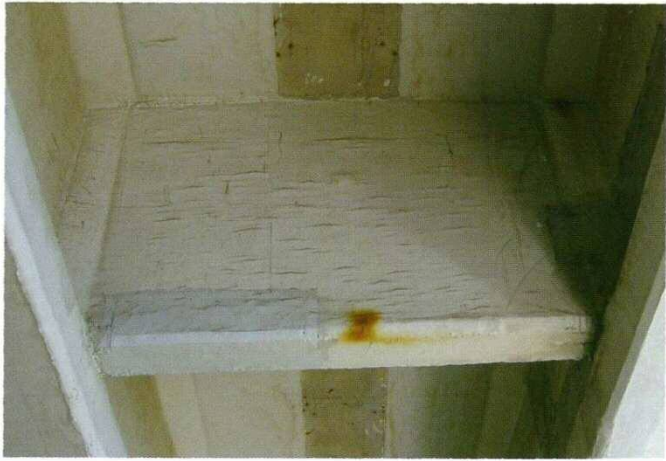
メモ				
写真番号	⑩-6	損傷の種類	⑩コンクリート補強材の損傷	分類4:塗装
部材名	横桁	損傷程度	e	
他の損傷との関係

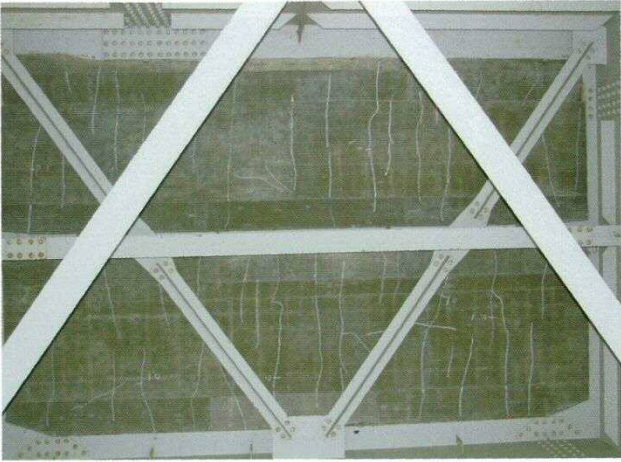
写真番号	⑪-1	損傷の種類	⑪ 床版ひびわれ	
部材名	床版	損傷程度	b	
他の損傷との関係 ⑧漏水・遊離石灰

メモ 一方向ひびわれが主で格子状ではない。ひびわれ間隔は0.5m程度であり、ひびわれ幅は0.1mm以下が主である(ヘアークラックもチヨキソグしている)。				
写真番号	⑪-2	損傷の種類	⑪ 床版ひびわれ	
部材名	床版	損傷程度	b	
他の損傷との関係 ⑧漏水・遊離石灰

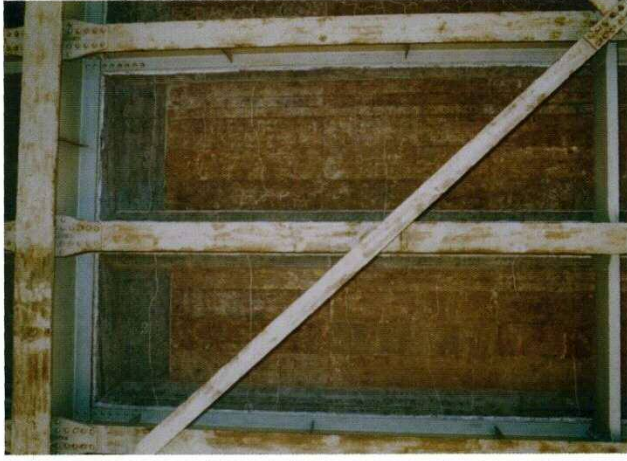
メモ 一方向ひびわれが主である。ひびわれ間隔は1.0～0.5m程度、ひびわれ幅は0.1mm以下が主で一部に0.1mm以上も存在する。				
写真番号	⑪-3	損傷の種類	⑪ 床版ひびわれ	
部材名	床版	損傷程度	c	
他の損傷との関係 ⑧漏水・遊離石灰

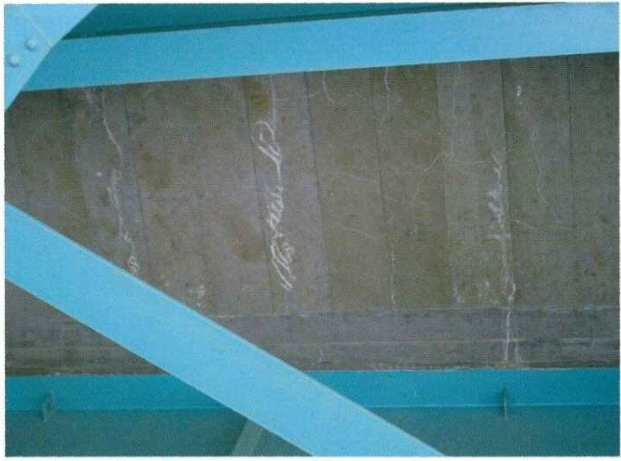
メモ 格子状直前のひびわれが生じている。ひびわれ間隔は0.5m程度、ひびわれ幅は0.2mm以下が主であり、一部に0.2mm以上も存在する。

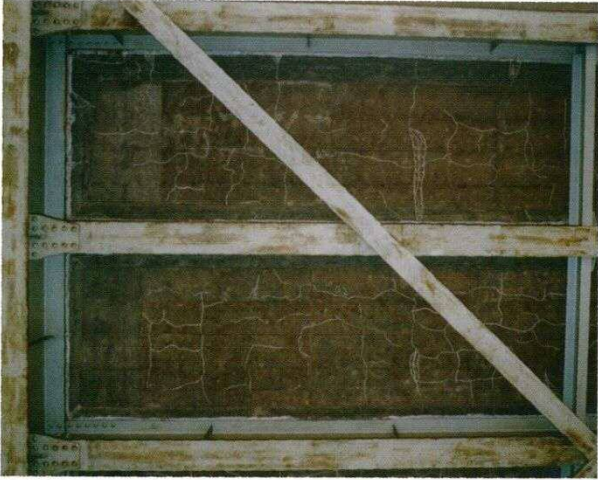
写真番号	⑪-4	損傷の種類	⑪ 床版ひびわれ	
部材名	床版	損傷程度	c	
他の損傷との関係 ⑧漏水・遊離石灰

メモ 格子状のひびわれになってきている。ひびわれ間隔は0.5m程度、ひびわれ幅は0.2mm以下が主であり、一部に0.2mm以上も存在する(チョーキングしている)。				
写真番号	⑪-5	損傷の種類	⑪ 床版ひびわれ	
部材名	床版	損傷程度	d	
他の損傷との関係 ⑧漏水・遊離石灰

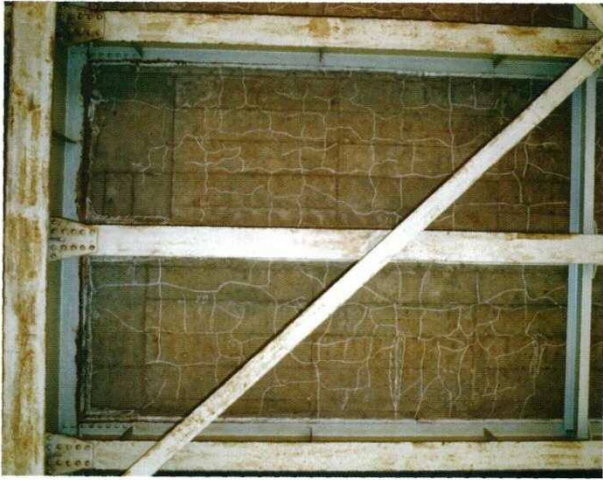
メモ 格子状のひびわれである。ひびわれ間隔は0.5~0.2mであり、ひびわれ幅は0.2mm以上が目立つ(チョーキングしている)。				
写真番号	⑪-6	損傷の種類	⑪ 床版ひびわれ	
部材名	床版	損傷程度	d	
他の損傷との関係 ⑧漏水・遊離石灰

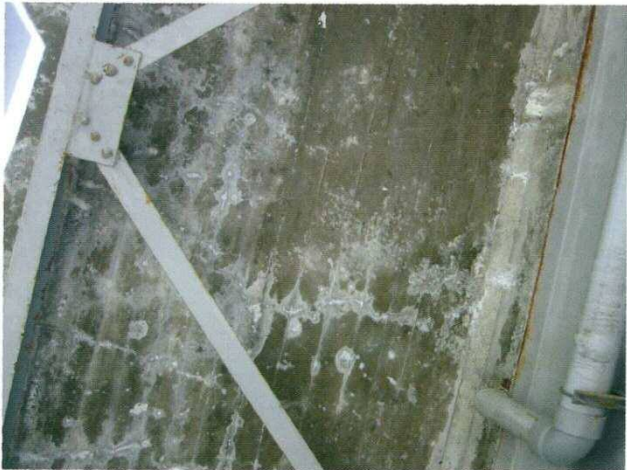
メモ 格子状のひびわれが生じている。ひびわれ間隔は0.5~0.2m、ひびわれ幅は0.2mm以上が目立ち部分的な角落ちも見られる。
