4. その他の損傷

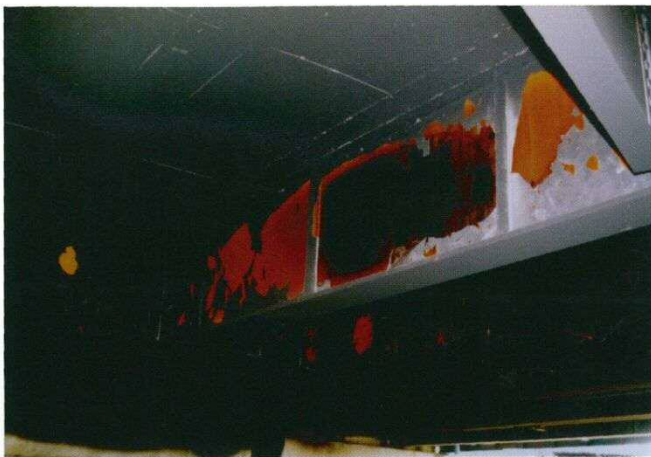
写真番号	⑰-4	損傷の種類	⑰ その他	分類5 : 火災
部材名	主桁	損傷程度	e	
他の損傷との関係

<p>メモ</p> <p>高温時に強度が低下し変形が残留する。また冷却後には材質が変化するなど影響が大きい。ため詳細調査の必要な場合がある。</p>				
写真番号	⑰-5	損傷の種類	⑰ その他	分類5 : 火災
部材名	主桁、床版	損傷程度	e	
他の損傷との関係

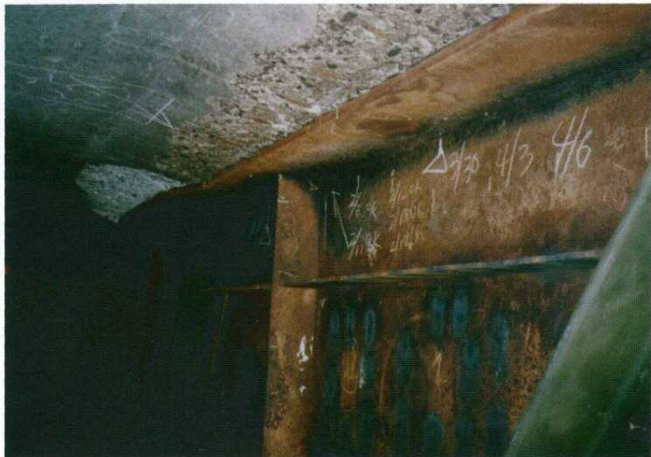
<p>メモ</p> <p>高温による鋼材の材質の変化、コンクリート床版の劣化等影響が大きい。ため、詳細調査の必要な場合がある。</p>				
写真番号	⑰-6	損傷の種類	⑰ その他	分類6 : その他
部材名	主桁	損傷程度	e	
他の損傷との関係

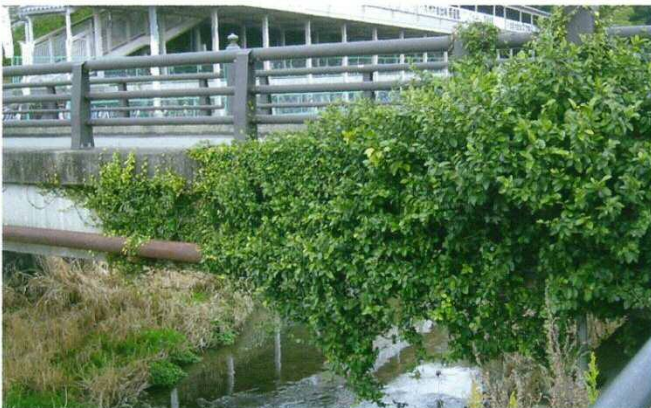
<p>メモ</p> <p>PC主桁に植物が絡みついている。</p>
