<記入例> 道路標識 門型

点検表(施設諸元)

<記入例> 道路情報提供装置 (門型)

点検表 (施設諸元)

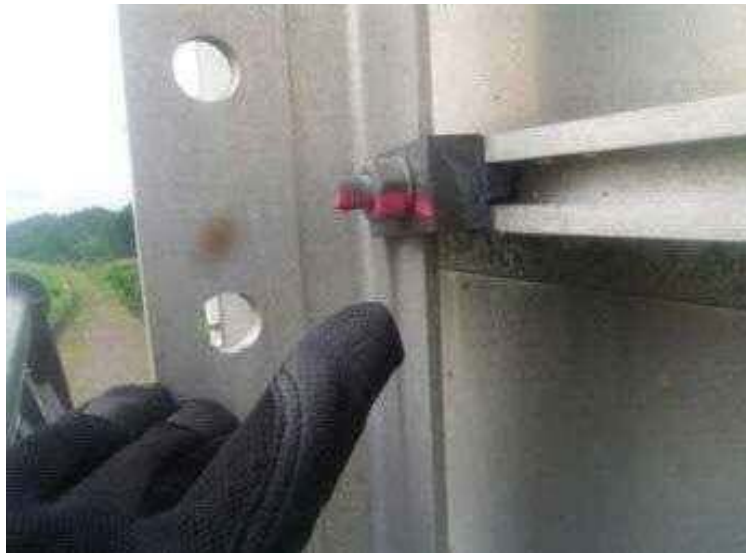
措置後

部材名称	標識取付部									
損傷程度 の評価	部材判定	変状の種類								
		鋼部材					コンクリート部材		共通	
		き裂	ゆるみ・脱落	破断	腐食	変形・欠損	ひびわれ	うき・剥離	滞水	その他
	点検時評価	a	c	a	a	a				
措置後評価		a								
措置 (応急含む)	実施内容		ボルト再締め付け、合いマークの施工							
	未実施	理由								
		予定時期								
		予定内容								
特記事項

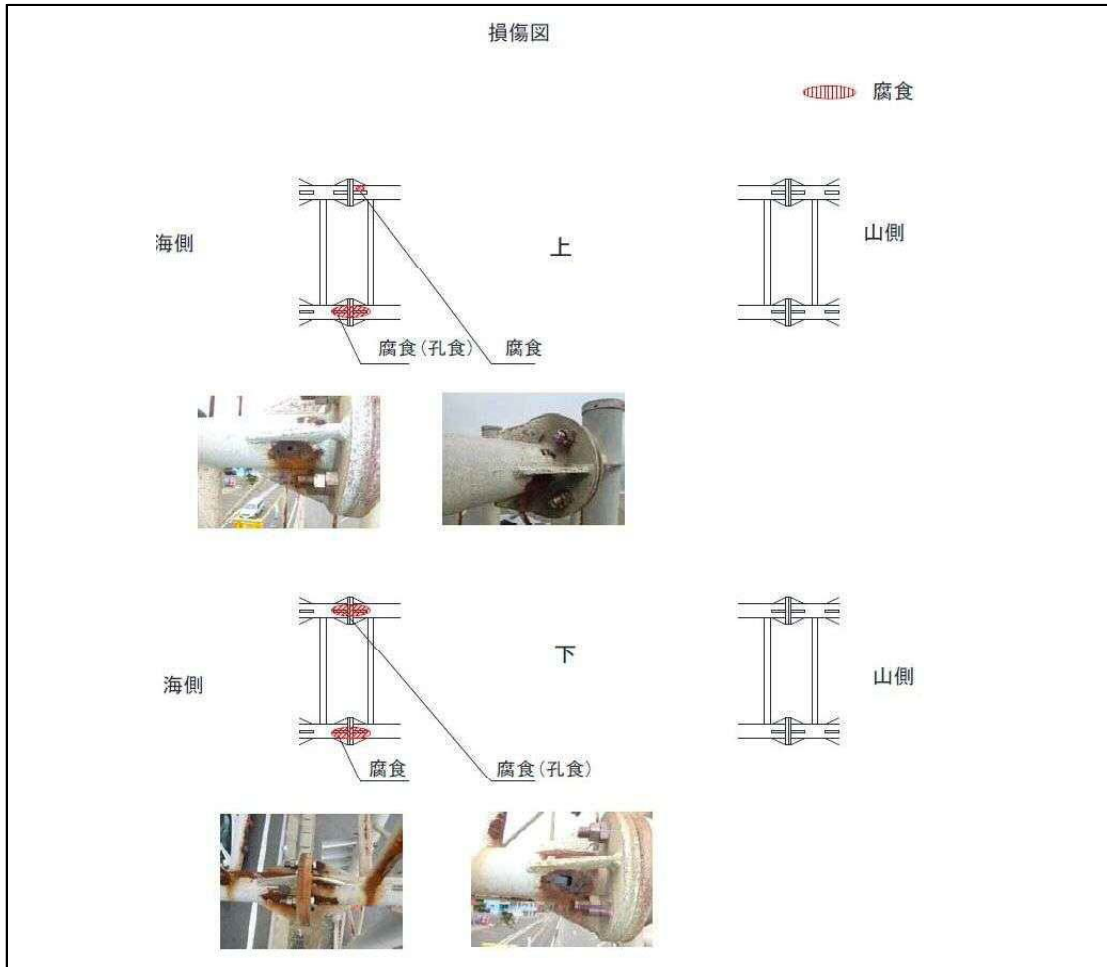
部材名称	横梁本体									
損傷程度 の評価	部材判定	変状の種類								
		鋼部材					コンクリート部材		共通	
		き裂	ゆるみ・脱落	破断	腐食	変形・欠損	ひびわれ	うき・剥離	滞水	その他
	点検時評価	a			e	a				-
措置後評価										
措置 (応急含む)	実施内容									
	未実施	理由	腐食・孔食が広範囲に進展しているため、早急に撤去等が必要							
		予定時期	2014年〇月							
		予定内容	撤去							
特記事項	腐食が進展し、孔食まで至っている。 海岸線から100m以内の環境にあり、飛来塩分により腐食が促進されたものと思われる。

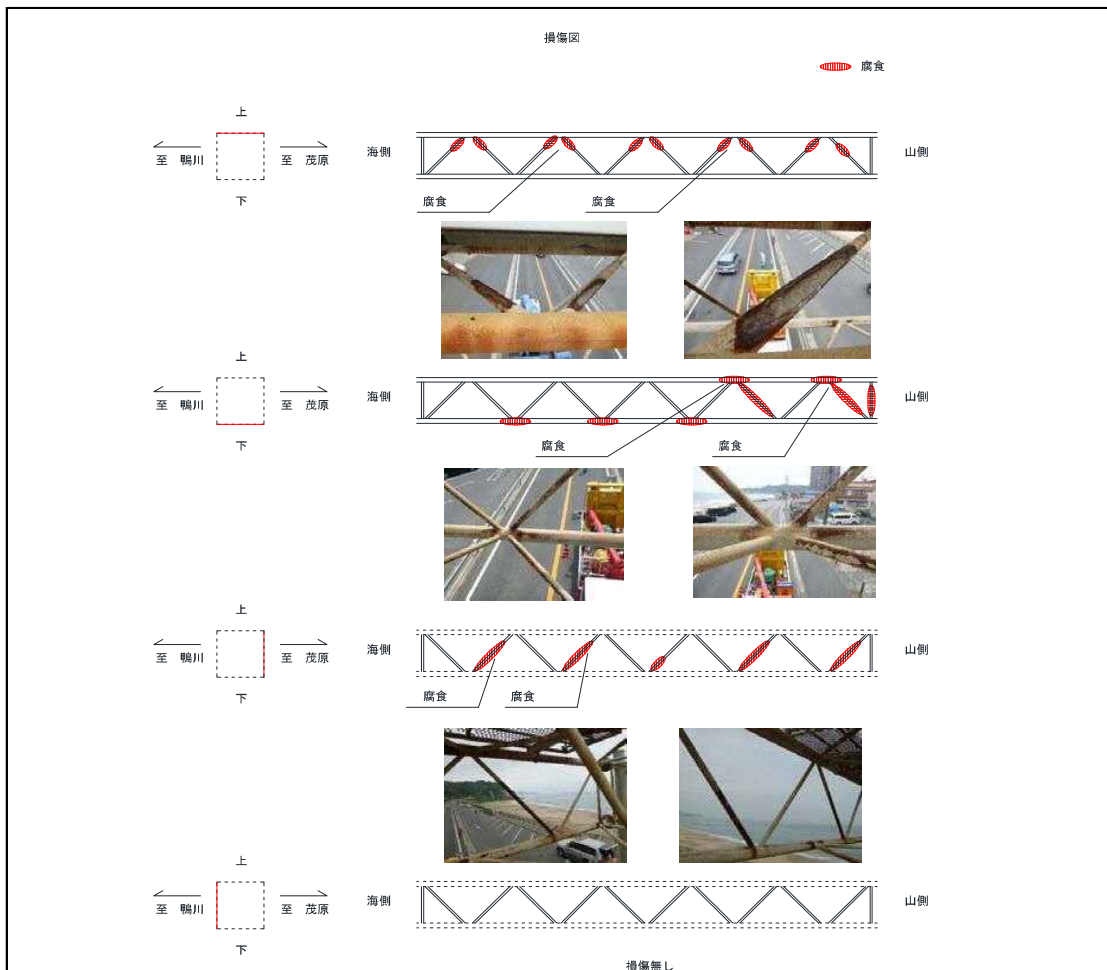
部材名称	横梁トラス本体									
損傷程度 の評価	部材判定	変状の種類								
		鋼部材					コンクリート部材		共通	
	き裂	ゆるみ・脱落	破断	腐食	変形・欠損	ひびわれ	うき・剥離	滞水	その他	
	点検時評価	a			c	a				-
措置後評価										
措置 (応急含む)	実施内容									
	未実施	理由	腐食・孔食が広範囲に進展しているため、撤去・更新の検討が必要							
		予定時期								
予定内容										
特記事項	海岸線から100m以内の環境にあり、飛来塩分により腐食が促進されたものと思われる。
