4. 動物・植物・生態系

4) ギフチョウ・サンヨウアオイ

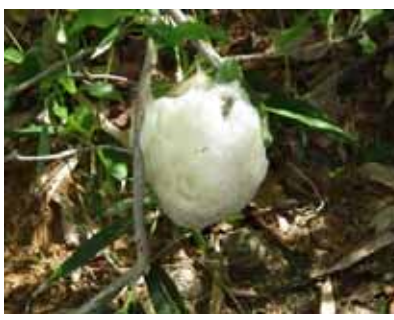
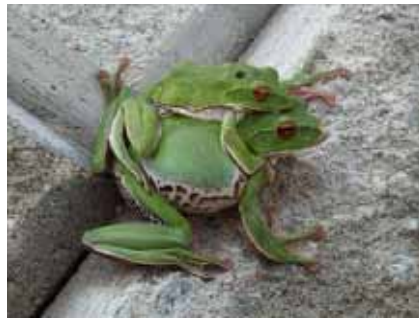
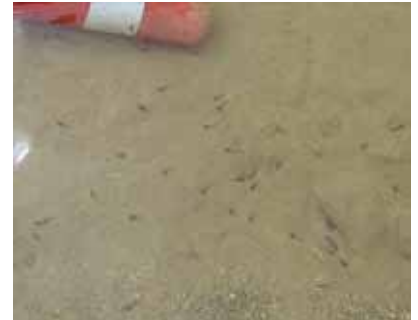
写真 4-1 モリアオガエルの確認状況

整備されたため池周辺で、モリアオガエルの成体、卵塊、幼生が確認された。また、イモリの成体、イシガメの成体、水生昆虫類（アメンボ類、ガムシ類、トンボ科等）も確認されたことから、整備されたため池は、ため池の生物群集の生息場所として利用されていると考えられる。

モリアオガエル(卵塊)

モリアオガエル(成体)

モリアオガエル(幼生)

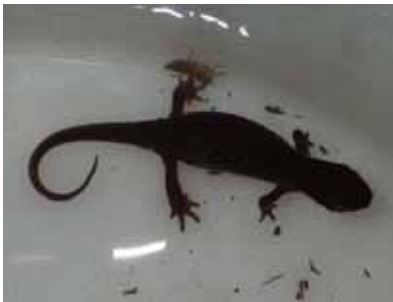
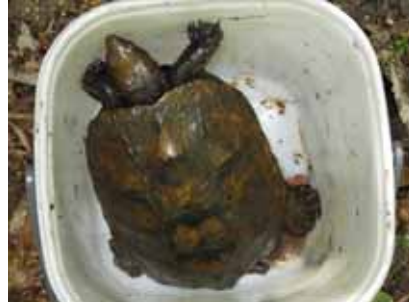
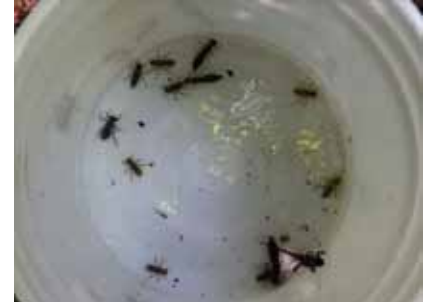
写真 4-2 確認されたイモリ、イシガメ、水生昆虫類

イモリ(成体)

イシガメ(成体)

水生昆虫類

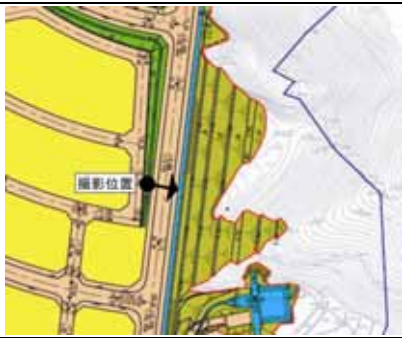
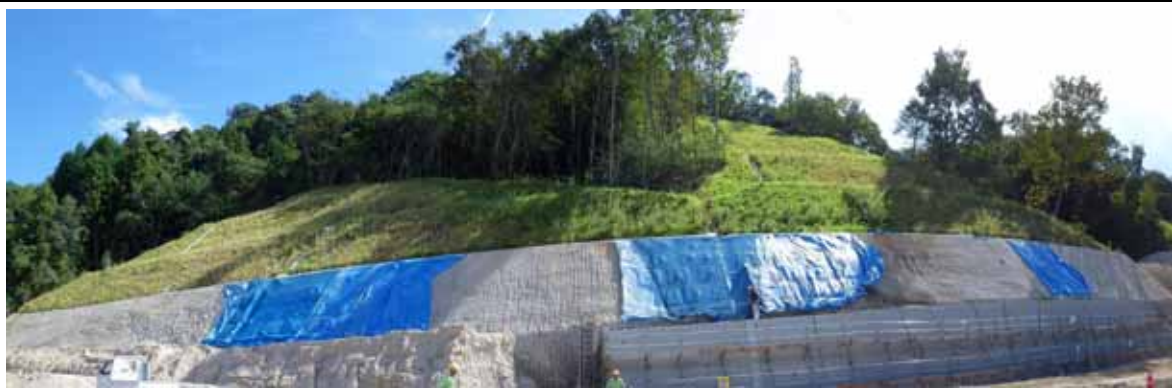
表 4-6(2) のり面林縁部の生育状況（地点 2）

<p>法面の上部は植生基材が吹付けされており、導入植物のヨモギ、イタドリ等の植物が生育していた。林縁部では、伐採後に萌芽再生したヒサカキが確認された。</p>

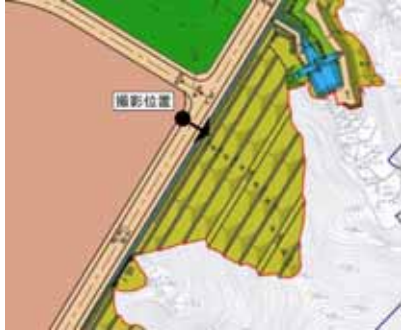
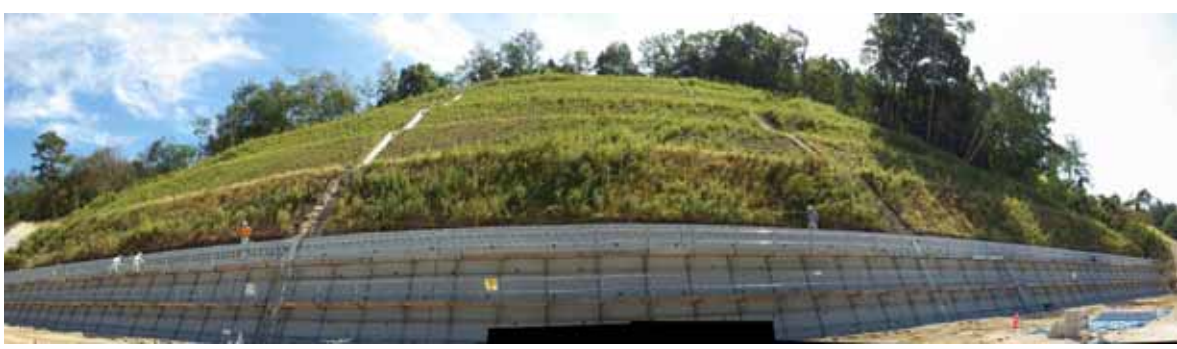
表 4-6(5) のり面林縁部の生育状況（地点 5）

<p>法面の上部は植生基材が吹付けされており、導入植物のヨモギ、イタドリ等の植物が生育していた。</p>

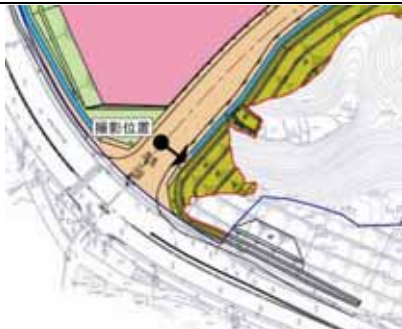
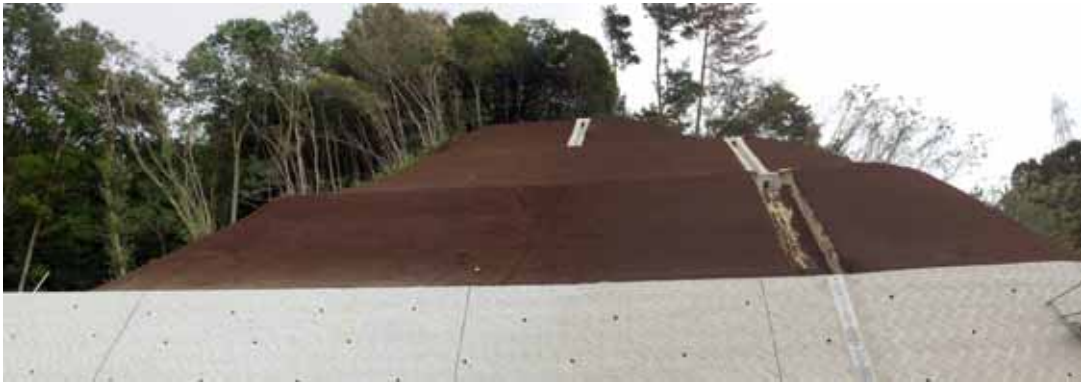
表 4-6(13) のり面林縁部の生育状況（地点 13）

<p>法面の上部は植生基材が吹付けされていたが、施工直後のため、植物は生育していなかった。林縁部では、伐採後に萌芽再生したコナラ、ヒサカキが確認された。また、アカメガシワ、カラスザンショウの幼木も確認された。</p>

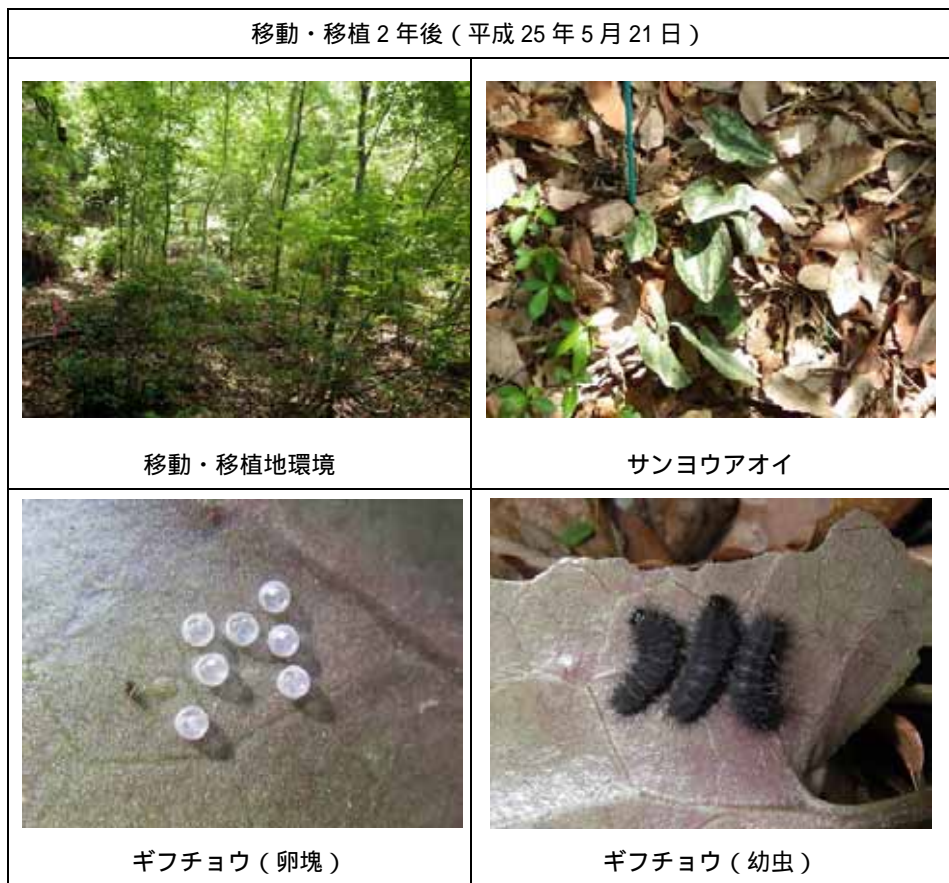
写真 4-18 移動・移植地（No.1）の確認状況

サンヨウアオイの生育数は、確認範囲が異なっており、生育確認時期の違いにより、厳密な比較は困難であるが、概ね良好な生育環境と考えられる。

ギフチョウは、移植地の下草刈り、伐採等の環境整備によって、林床の空間が広く明るくなっており、サンヨウアオイの葉裏でギフチョウの卵塊、幼虫が多く確認されたことから、整備された各移植地及び周辺は、ギフチョウの産卵場所及び生息場所として良好な環境と考えられる。

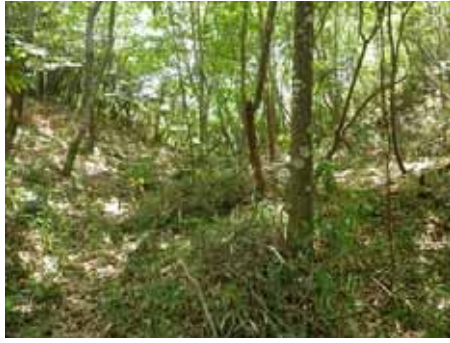
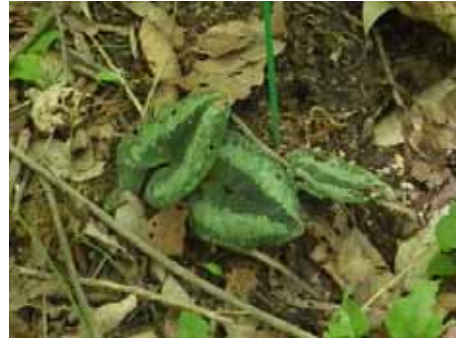
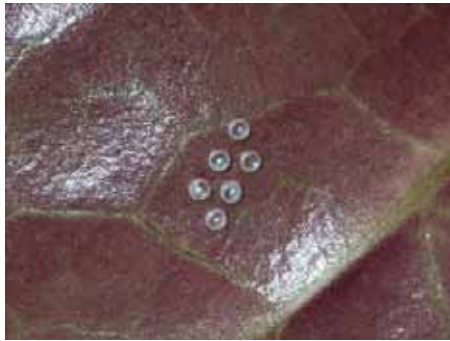
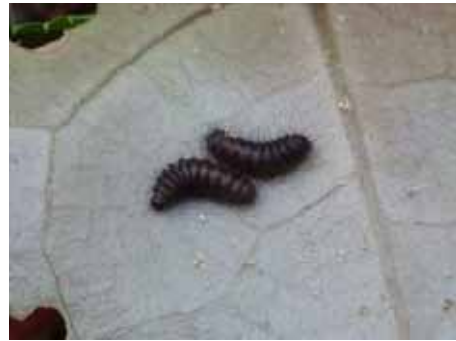
写真 4-20 移動・移植地(No.3)の確認状況

移動・移植地環境

サンヨウアオイ

ギフチョウ(卵塊)

ギフチョウ(幼虫)
