3 再発・類似事例の分析

【2】未滅菌の医療機器の使用（医療安全情報 No. 19：未滅菌の医療材料の使用）

【3】調乳および授乳の管理に関連した事例（第38回報告書）

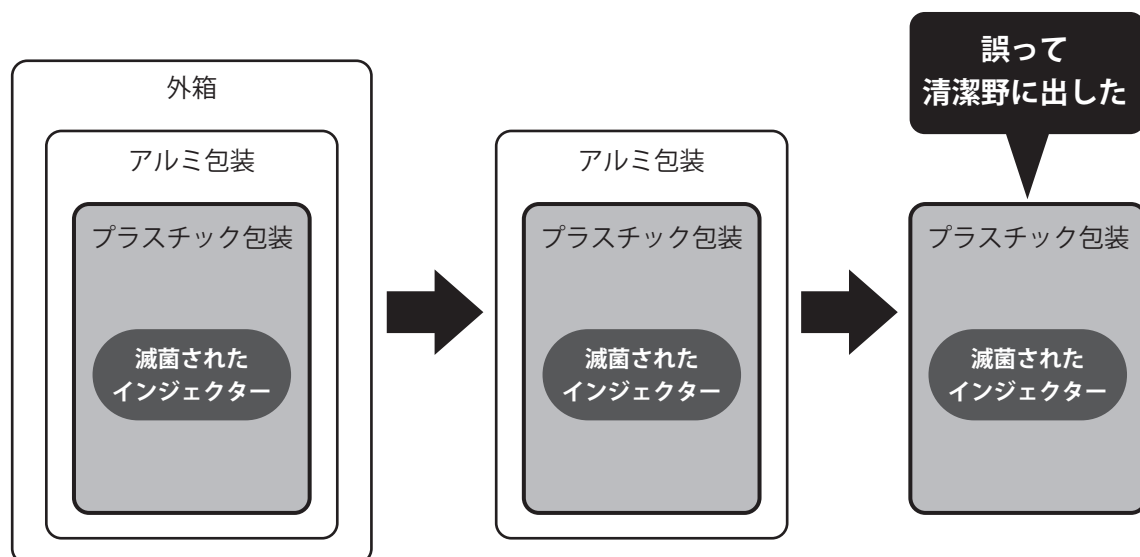
<参考>眼内レンズの包装のイメージ

報告された事例で使用した眼内レンズは、インジェクター内に予め眼内レンズが装填してある製品であり、インジェクターと眼内レンズのみが滅菌されていた。本来であれば、インジェクターそのものを清潔野の器械台に出すところ、どこから滅菌されているのか不明なまま片面を紙でドライラミネートされたプラスチック包装（以下、プラスチック包装）を誤って清潔野の器械台に出した事例である。

○製品の取扱い	<ul style="list-style-type: none"> 眼科医のうち1名の医師のみが使用する眼内レンズであり、外回り・器械出し看護師共に取り扱うのが初めてだった。 手術部において、眼内レンズの正しい開封方法の周知が不十分であった。 二重包装であったため、アルミ包装の内側も滅菌してあると思い込んだ。
○製品のパッケージ	<ul style="list-style-type: none"> 院内で採用している他の眼内レンズのパッケージは二重包装ではないが、今回の製品のみアルミ包装とプラスチック包装の二重包装であった。 赤字で記載された滅菌に関する警告文のシールがアルミ包装を開封する際に切り離す部分に貼付しており、文章が切れており読めなかった。
○環境	<ul style="list-style-type: none"> 眼科手術のため室内が薄暗かった。

また、滅菌物の取り出し方を間違えた事例では、二重に包装されていた製品のどこからが滅菌されているのか判断がつかなかった事例であった。新しい製品を導入した際には、製品の使用方法だけでなく滅菌の範囲や開封方法なども確認しておく必要がある。

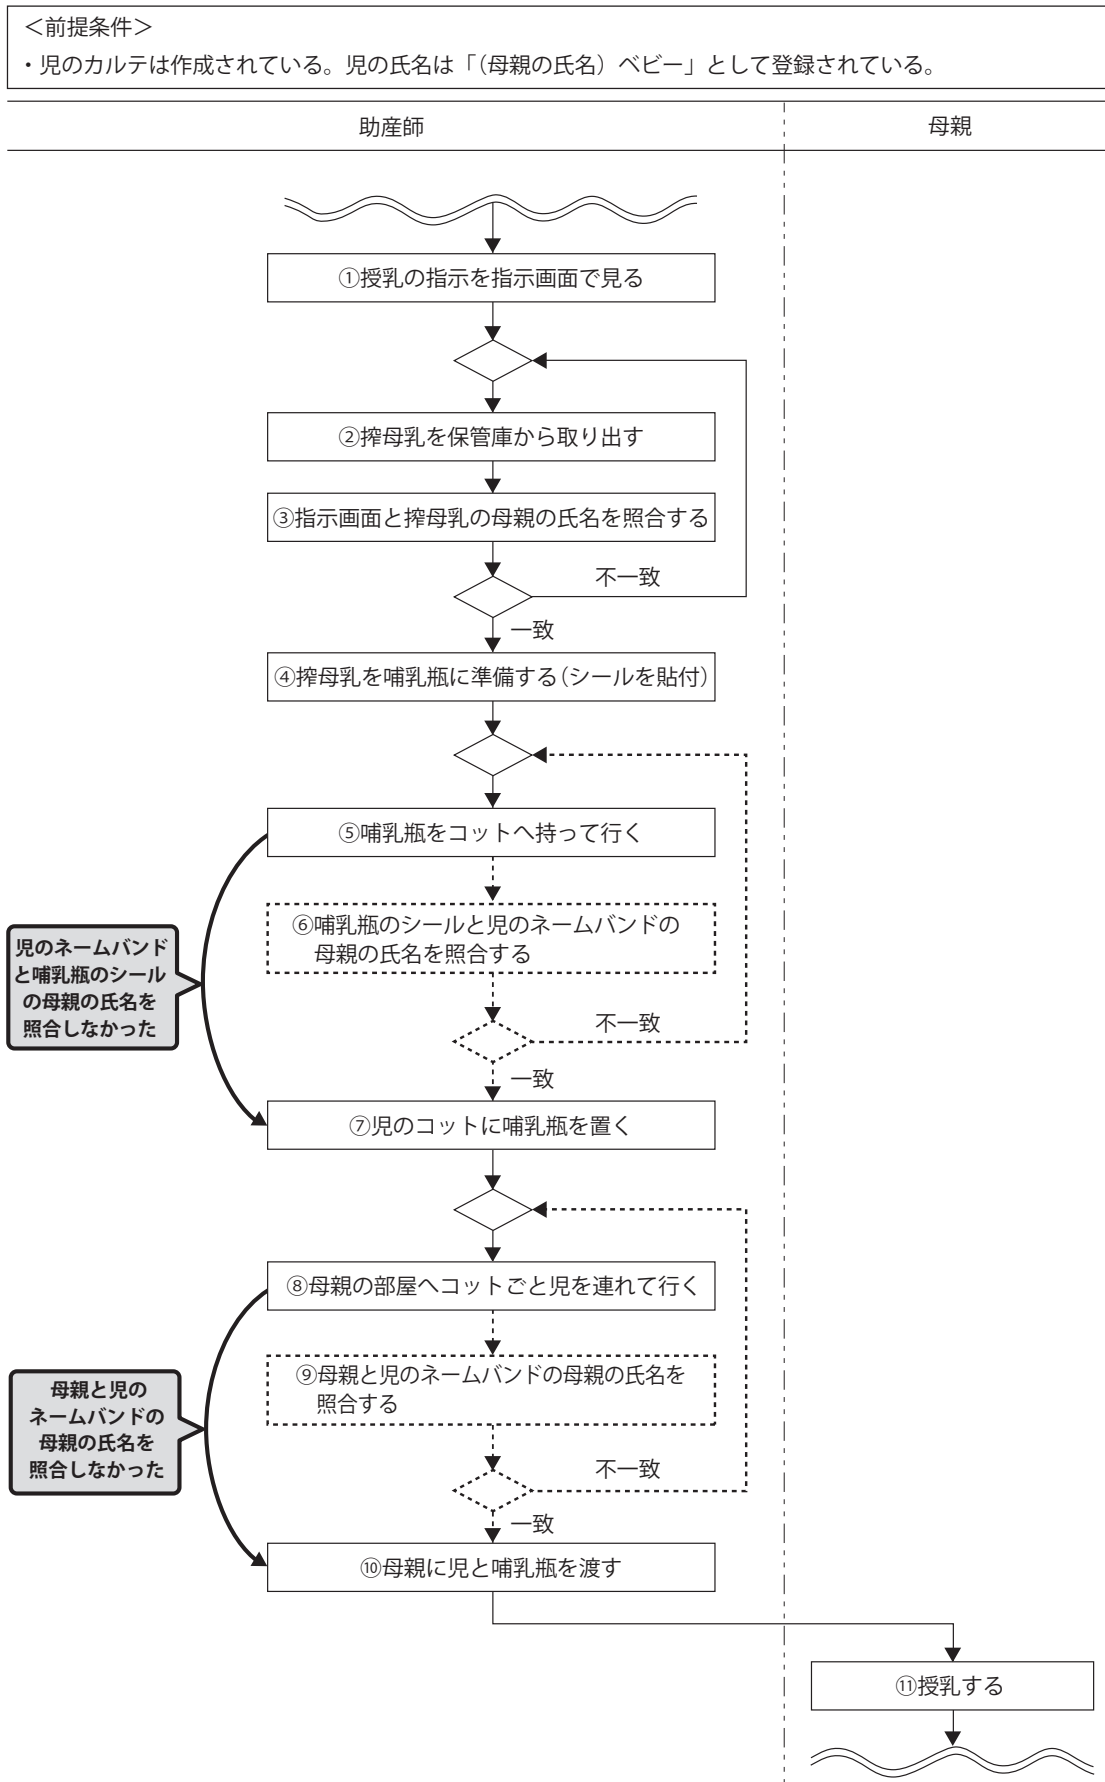
図表Ⅲ - 3 - 2 6 児の取り違えの事例における指示確認～授乳の業務の工程図（例）

事例が発生した経緯を明確にするため、指示確認～授乳の業務の工程図の一例を示す。また、搾母乳を保管庫に入れるタイミングや、授乳する時点で児の名前が決まっているかどうかは様々であるため、事例1を基に前提条件を記載している。さらに、事例1において、どの過程を行わなかったかを曲線の矢印で示す。事例1では、「⑥哺乳瓶のシールと児のネームバンドの母親の氏名を照合する」、「⑨母親と児のネームバンドの母親の氏名を照合する」（事例1の場合、本来は母親に引き渡すはずであるが、父親に引き渡し、さらにネームバンドの母親の氏名も照合していない）の2つの過程を行わなかったことで、家族へ他児を引き渡すこととなったことが分かる。

○児の確認
<ul style="list-style-type: none"> ・ 児の引き渡し時の確認が不足していた。（複数報告あり） ・ 授乳前の確認が不足していた。（複数報告あり） ・ 授乳時の母親の確認行動に関する介入不足があった。
○ルールの不遵守
<ul style="list-style-type: none"> ・ 児の引き渡しは母親以外に行わないルールとなっていたが、母親不在のため父親へ引き渡した。

○児の確認
<ul style="list-style-type: none"> ・ 児の引き渡し時の確認行動を徹底する。（複数報告あり） ・ 授乳前の確認行動を徹底する。（複数報告あり）
○ルールの遵守
<ul style="list-style-type: none"> ・ 児の引き渡しは母児識別バンドの共通番号を用いて照合するというルールを再度周知徹底する。 ・ 児は母親のみに引き渡す。
○コミュニケーション
<ul style="list-style-type: none"> ・ スタッフ間のコミュニケーションを強化する。
○母親への指導・教育
<ul style="list-style-type: none"> ・ 母親への新生児の確認に関する指導の徹底と実施を確認する。 ・ 児は母親のみに引き渡すというルールを家族にも理解してもらうために、説明文書を新たに作成し、分娩予約時や入院時の配布物に追加して説明を行う。 ・ 新生児室内にベッドネームとリストバンドの確認を注意喚起するポスターを掲示する。

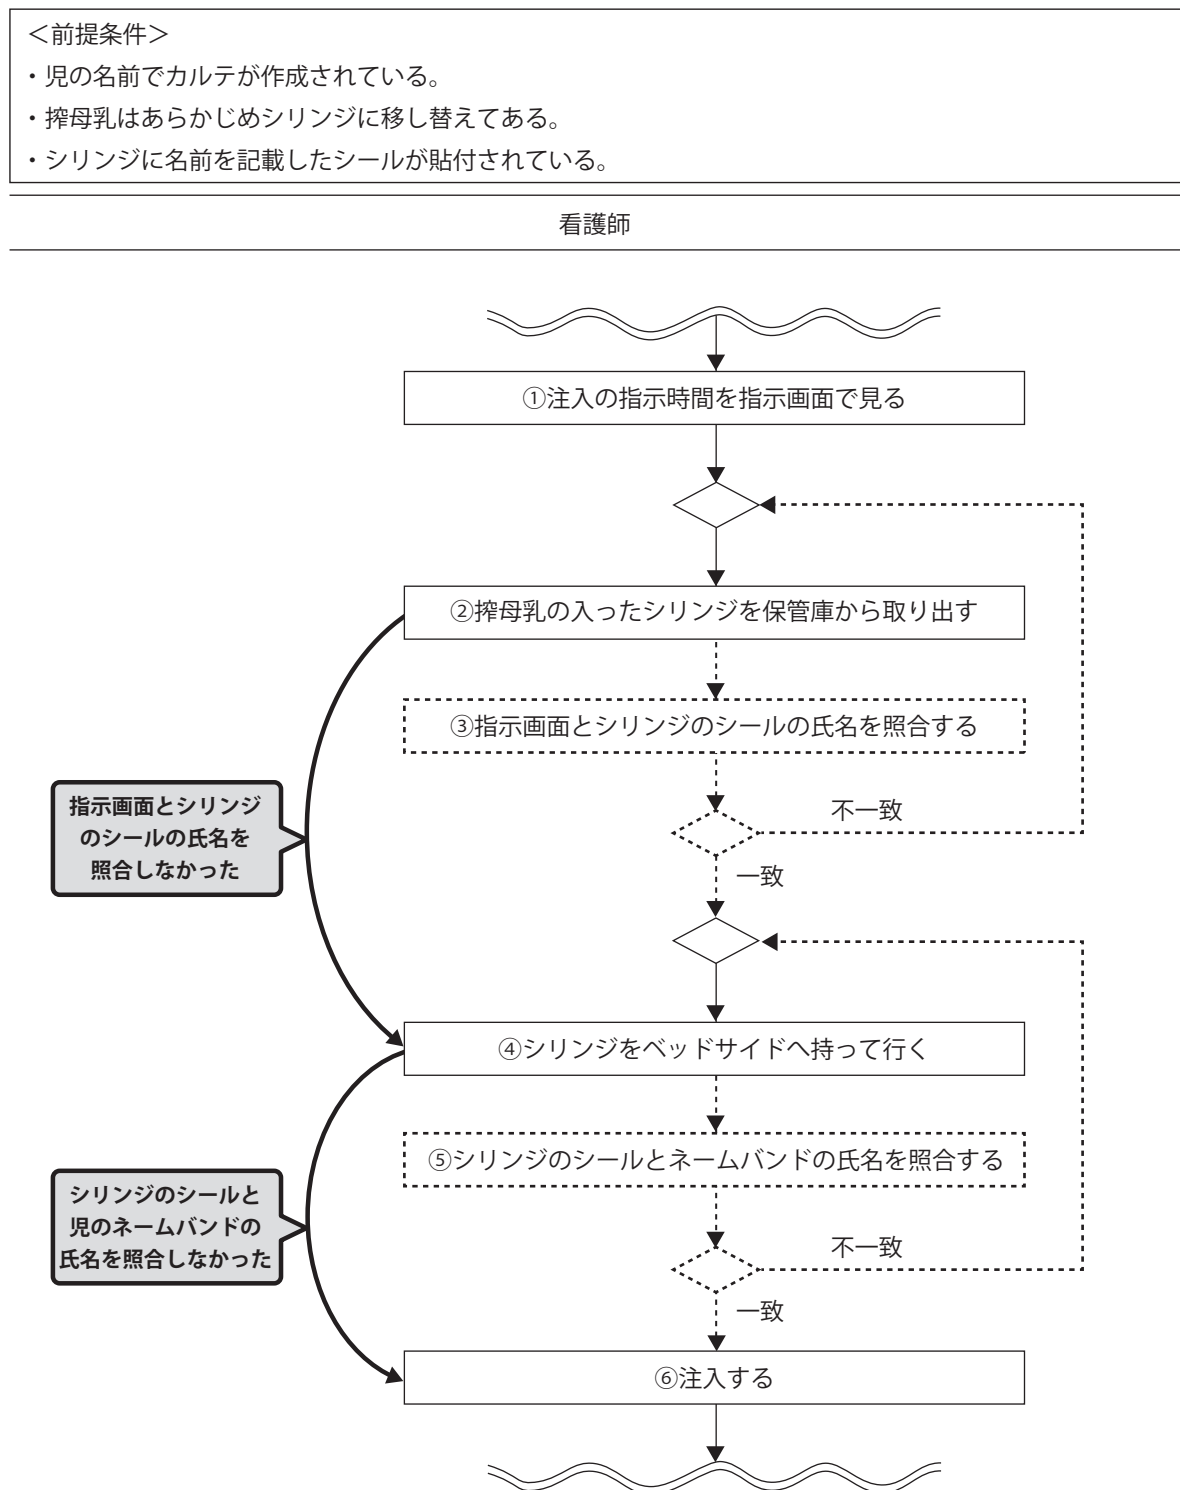
図表Ⅲ - 3 - 30 搾母乳の取り違えの事例における指示確認～注入の業務の工程図（例）

No.	事故の内容	事故の背景要因	改善策
1	10時に看護師が調乳室の保管庫にある搾母乳を取りに行くと、保管庫に搾母乳が入ったシリンジが1本しか見当たらなかったため、児Aのものと思い込み十分に名前を確認せず持参した。搾母乳を注入する際に名前、投与内容、注入量を確認をしないまま注入を開始した。他の看護師が児Bの搾母乳がないことに気づき探したところ、児Aに児Bの搾母乳を注入していたことが分かった。	調乳室の保管庫から取り出す際にシリンジが1本しかなかったことから自分の受け持ちの児Aの搾母乳と思い込み、名前や搾母乳の内容の確認を怠った。さらに注入直前の確認も怠った。	<ul style="list-style-type: none"> ・毎日のカンファレンスにより今回の誤注入の事例を共有する。 ・スタッフ間で準備・実施における確認行動を再確認し、再発予防策を周知した。

事例が発生した経緯を明確にするため、指示確認～注入の業務の工程図の一例を示す。搾母乳をシリンジに移したり、保温庫に入れたりするタイミング等は医療機関により様々であるが、今回は、上記に示した事例を基に前提条件を記載している。さらに、事例においてどの過程を行わなかったかを曲線の矢印で示す。事例では、「③指示画面とシリンジのシールの氏名を照合する」、「⑤シリンジのシールとネームバンドの氏名を照合する」の2つの過程を行わなかったことで、他児の搾母乳を誤って注入したことが分かる。
