### 3 再発・類似事例の分析

## 【2】「MRI検査室への磁性体（金属製品など）の持ち込み」 （医療安全情報 No. 10、第2報 No. 94）

### 【3】「スタンバイにした人工呼吸器の開始忘れ」(医療安全情報 No. 37)

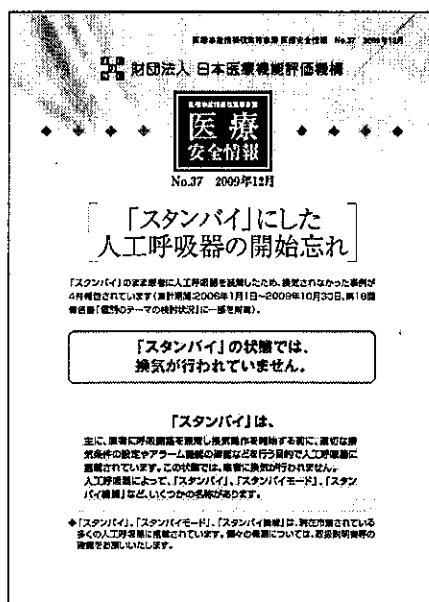
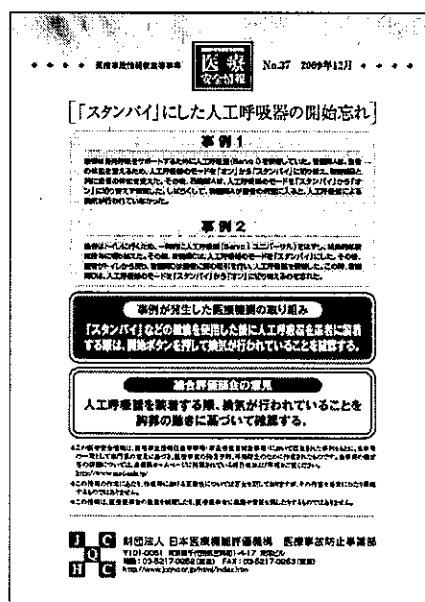
図表Ⅲ-3-22 医療安全情報 No. 37 「スタンバイにした人工呼吸器の開始忘れ」

医療安全情報 No. 37 (2009年12月提供: 集計期間2006年1月~2009年10月) では、スタンバイのまま患者に人工呼吸器を装着したため、換気されなかった事例を取り上げた。また、「スタンバイなどの機能を使用した後に人工呼吸器を患者に装着する際は、開始ボタンを押して換気が行われていることを確認する。」という医療機関の取り組みおよび「人工呼吸器を装着する際、換気が行われていることを胸郭の動きに基づいて確認する。」という本事業の総合評価部会の意見を掲載した。

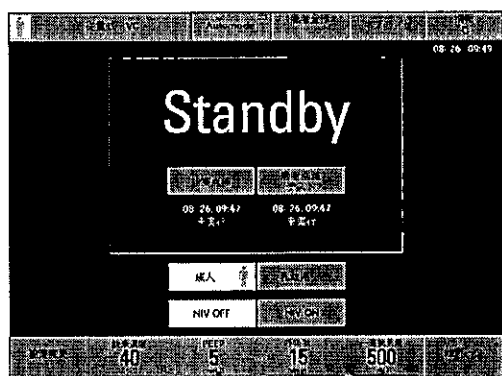
旧バージョンの画面

参考として、人工呼吸器「Servo i」の旧バージョンと現在のバージョンのスタンバイの状態のモニタ画面および「Evita 2 dura」のスタンバイの状態のモニタ画面を以下に掲載する。「Servo i」の旧バージョンの画面では「Standby」と英語の表記のみであるが、現在のバージョンの画面には、「患者の換気が開始されていません」と赤文字で日本語の表記(点滅)および「換気スタート」のボタンが画面上に設置されており、「スタンバイの状態=換気していない」ということが分かりやすく示されている。

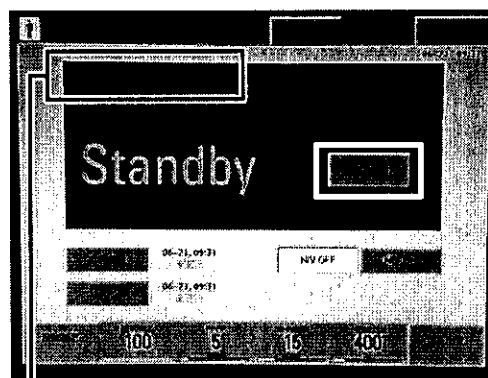
現在のバージョンの画面

患者の換気が開始されていません

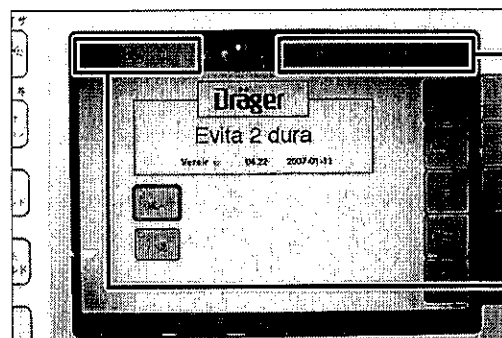
「Evita 2 dura」のスタンバイの状態のモニタ画面

!!! Standby 作動中

Standby
