中国軍管区輜重兵補充隊の施設跡の遺構については、旧陸軍の輸送部隊において中心的役割を果たした軍馬が飼育されていた歴史を踏まえ、当時のこの施設を想起しやすく、戦前の広島の様子の一端をうかがい知れるという観点と、屋外等においても耐久性があり利活用しやすい素材であることから、次の3か所を切り取り、保存・活用を検討することとする。

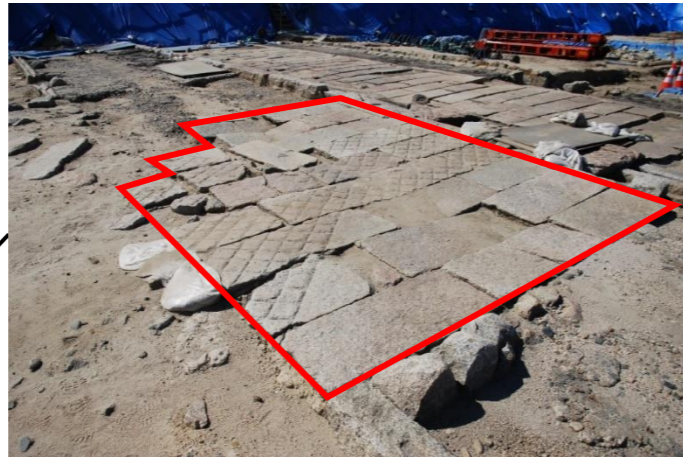
厩舎入口の石畳

【対象範囲】

石畳（約1m×約0.5m）25枚分程度の範囲

【選定理由】

他の場所で検出されている石畳と異なり、一部の石畳の表面に、馬が滑らないようにするためか、溝を掘る加工が残っている。

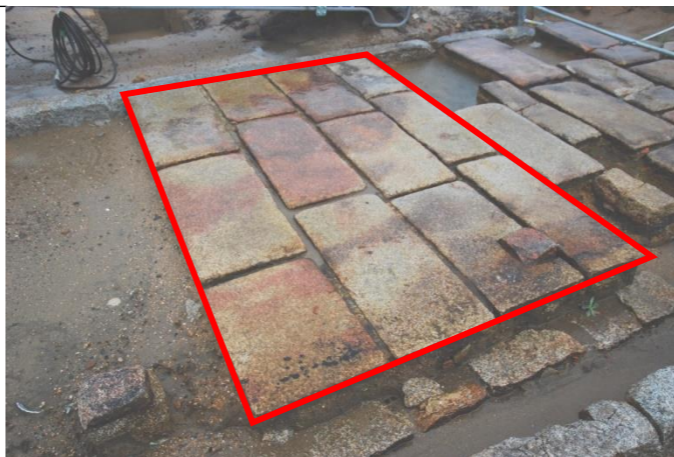
ていれば
馬の手入場の石畳及び支柱跡

【対象範囲】
石畳（約0.9m×約0.4m）12枚分程度の範囲

【選定理由】
厩舎に隣接する手入場の石畳には、馬の管理を行う際に、馬をつなぎとめておくための支柱跡も残っている。

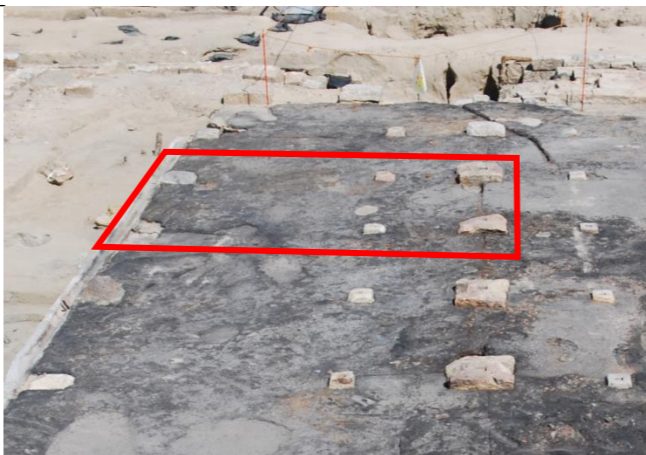
厩舎の礎石等及びアスファルト床面

【対象範囲】
床面（約1.5m×約4m）の範囲

【選定理由】
馬の飼育を行っていた厩舎の構造の一端を示す礎石等及びアスファルト床面が残っている。
