# 事後調査報告書

| 対象事業の名称 | (仮称)石内東地区開発事業 |
| 事後調査の種類 | <input checked="" type="checkbox"/> 工事の実施中 <input type="checkbox"/> 工事の完了後 |

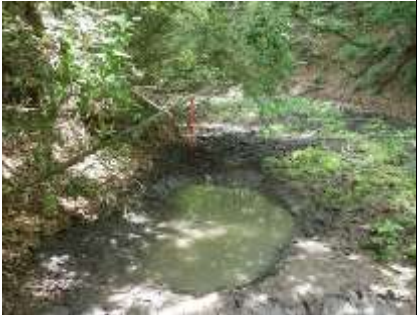
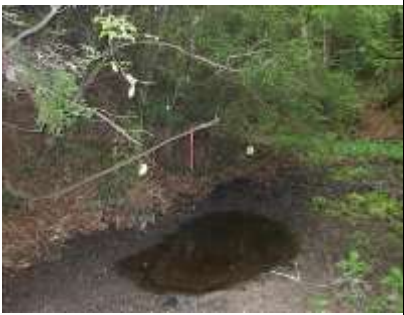
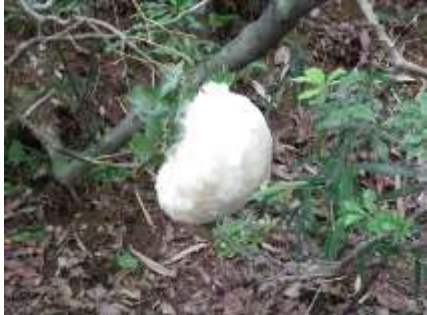
写真 3-1 モリアオガエルの確認状況

整備されたため池周辺で、モリアオガエルの卵塊が確認され、また、イモリの成体、イシガメの成体、水生昆虫類（アメンボ類、ヤンマ類、トンボ科等）も確認されたことから、ため池はため池の生物群集の生息場所として利用されていると考えられる。

| 移動2年後（平成26年6月2、17日） | | |
|---|---|---|
| ため池 | 産卵状況 | モリアオガエル（卵塊） |

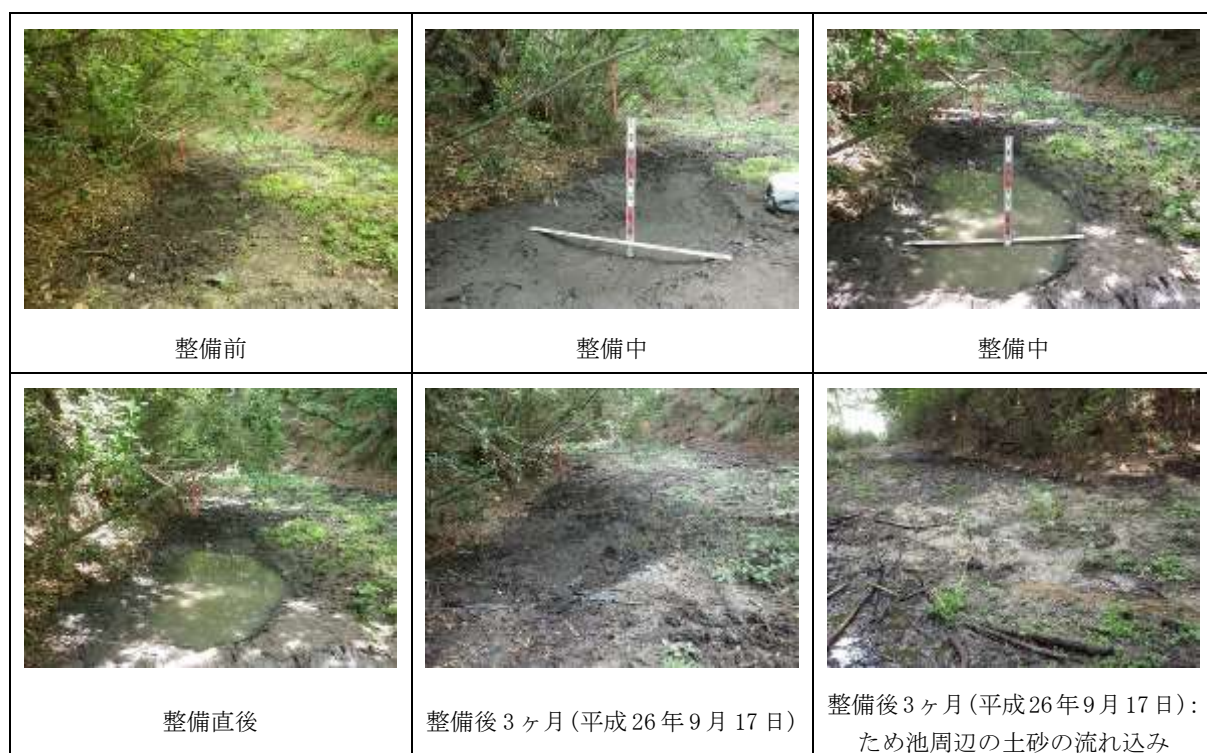
写真 3-4 ため池の環境整備状況

6月2日調査時において、ため池に土砂が堆積しており、水がかなり減少した状況であった。ため池を整備してから2年以上が経過しており、イノシシの踏み荒らし、周辺湿地または山斜面から土砂の流れ込みにより、ため池内に土砂が堆積して、湛水量が減少したものと考えられる。また、素掘りの導水路も消失しており、水が供給されない状況でもあった。

しかし、植物の事後調査(9月17日)で現地を訪れた時には、ため池内に再び土砂が堆積しており、水がかなり減少した状況であった。8月後半の大雨による影響が大きく、谷部周辺の山斜面から土砂の流れ込みがあったものと考えられる。

調査時はモリアオガエルの産卵期に入っていることが予想されたため、早急にため池の整備を行った。事前にため池内に生息するイモリ、水生昆虫類を捕獲し、水底の枯葉等を採取した。ため池内に堆積した土砂を掘り出した後、水を注入して、大きさ約1.5×2.5m、深さ10cmのため池を整備した。整備後、イモリ等を放流した。

なお、環境整備を行ってもイノシシによる生息環境の不安定な状況が続く場合は、有識者の助言を得ながら移植先の維持管理(代替のため池の整備を含む)の検討を図るものとする。
