第3章 事業の実施を予定している区域及びその周囲の概況

3.1 自然的状況

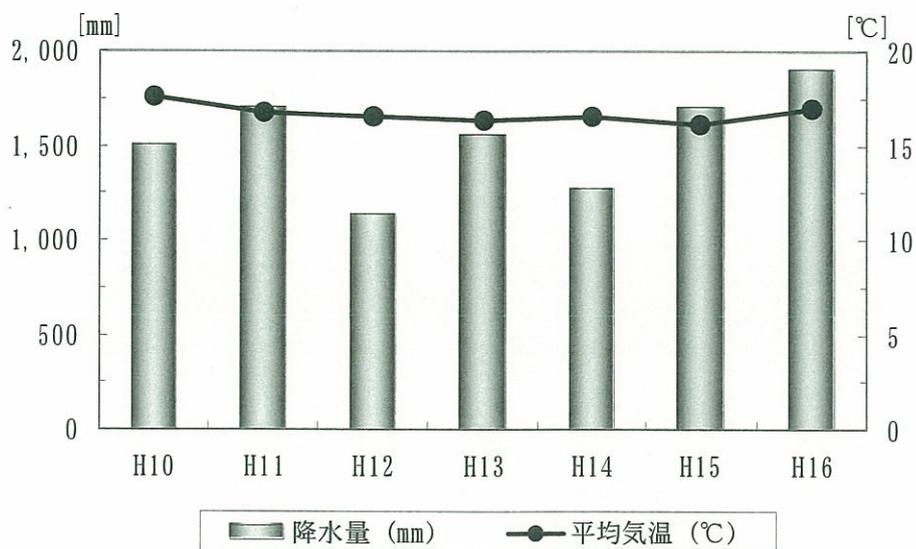
図 3-1.1 気温及び降水量の経年変化

広島地方気象台における気温、降水量等は表 3-1.1 のとおりである。これによると過去7年間の平均気温は 16.7℃、降水量は 1,541.3mm、風速は 3.8m/秒であった。

平均気温及び降水量の経年変化は、図 3-1.1 のとおりである。

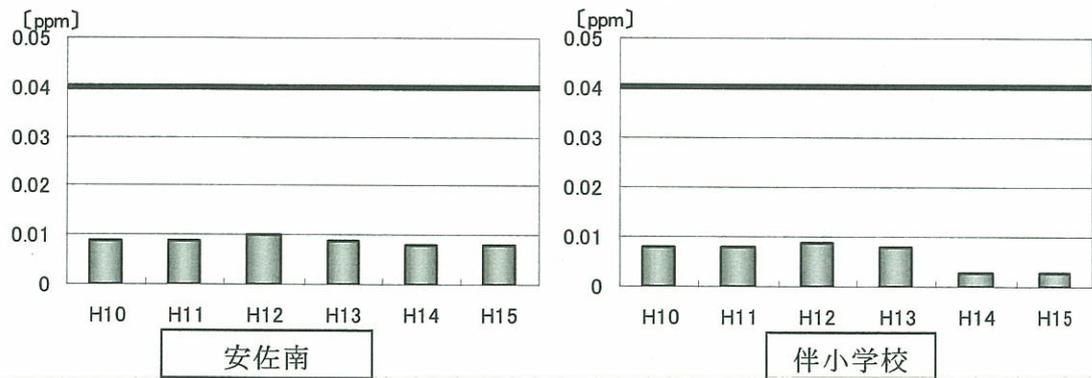
図 3-1.2 二酸化硫黄（日平均値の2%除外値）
資料：「環境白書」（広島県）

事業計画地周辺における二酸化硫黄の測定は、本市が設置する一般環境大気測定局の安佐南測定局及び伴小学校測定局の2測定局において実施されており、測定結果（日平均値の2%除外値[※]）は図3-1.2、測定局地点図は図3-1.3のとおりである。

測定結果によると、二酸化硫黄はいずれの測定局においても環境基準（日平均値の2%除外値0.04ppm以下）に適合していた。

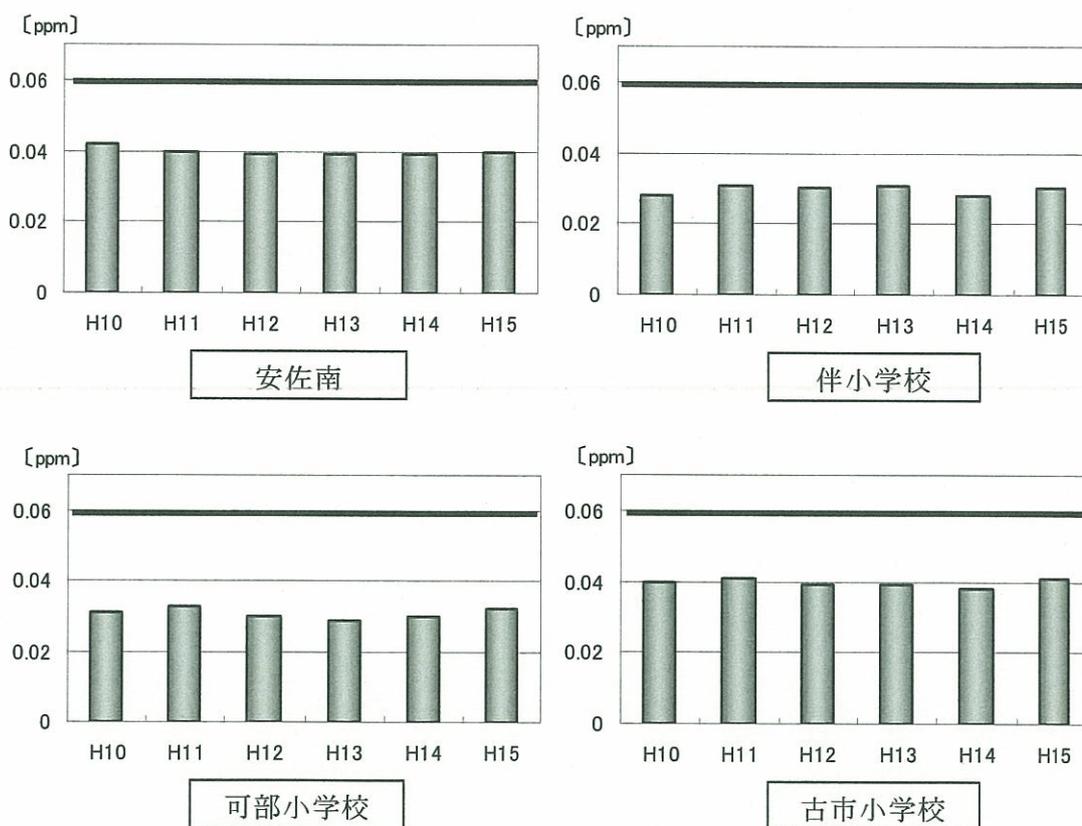
図3-1.4 二酸化窒素(日平均値の年間98%値)

事業計画地周辺における二酸化窒素の測定は、本市が設置する一般環境大気測定局の安佐南測定局、伴小学校測定局及び可部小学校測定局の3測定局と、自動車排出ガス測定局の古市小学校測定局の計4測定局において実施されており、測定結果(日平均値の年間98%値※)は図3-1.4、測定局地点図は前出の図3-1.3のとおりである。

測定結果によると、二酸化窒素は、いずれの測定局においても環境基準(日平均値の年間98%値0.06ppm以下)に適合していた。

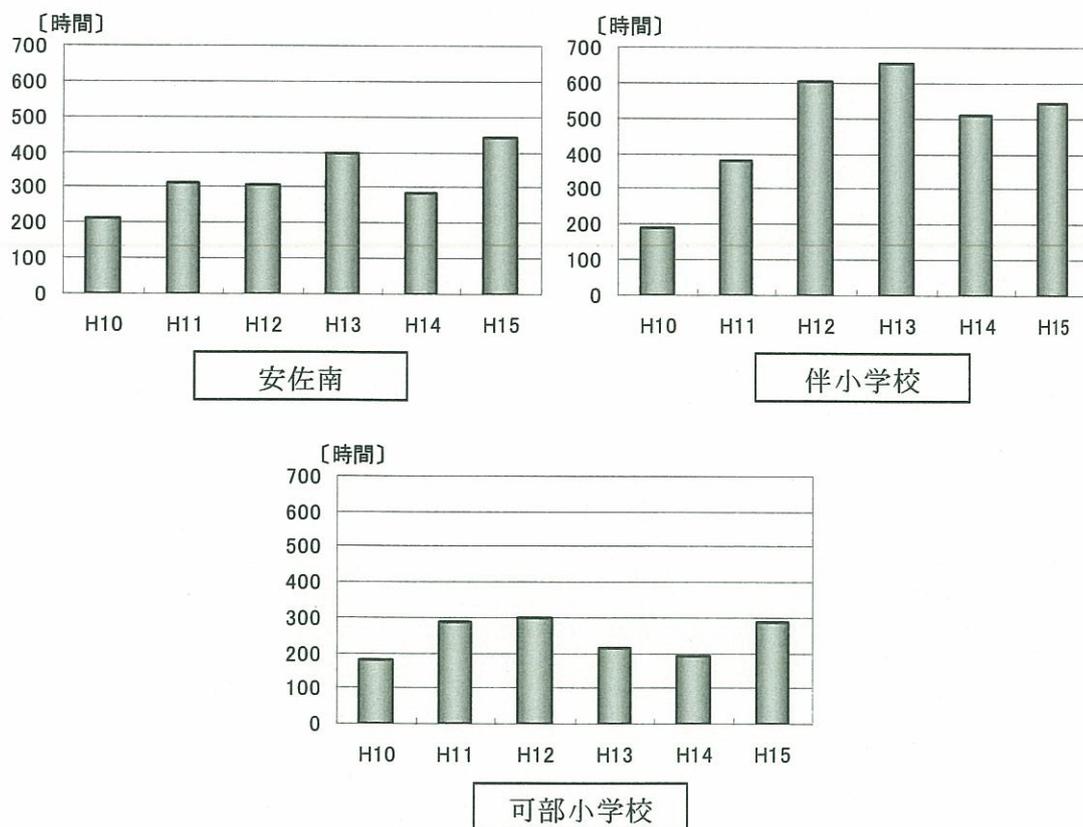
図3-1.5 光化学オキシダント（環境基準を超えた時間数）
注）光化学オキシダントの環境基準は、1時間値が0.06ppm以下である。
資料：「環境白書」（広島県）

事業計画地周辺における光化学オキシダントの測定は、本市が設置する一般環境大気測定局の安佐南測定局、伴小学校測定局及び可部小学校測定局の3測定局において実施されており、測定結果（環境基準に適合していなかった時間数）は図3-1.5、測定局地点図は前出の図3-1.3のとおりである。

測定結果によると、光化学オキシダントは、すべての測定局で環境基準に適合していなかった。なお、「平成16年（2004年）版 環境白書」（平成16年9月、広島県）によると、光化学オキシダントは、平成15年度に広島県内の11市6町の30測定局で実施されており、すべての測定局で環境基準に適合していなかった。

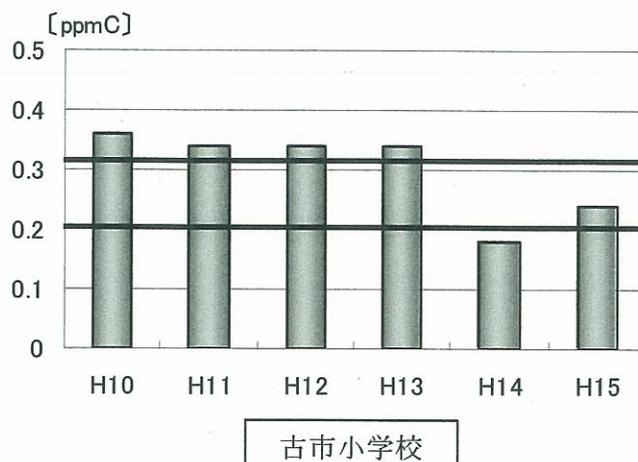
図 3-1.6 非メタン炭化水素（午前 6 時から 9 時までの 3 時間平均値の年平均値）

光化学オキシダントの発生に関係が深い非メタン炭化水素の事業計画地周辺の測定結果は、図 3-1.6 に示すとおりである。測定は、本市が設置する自動車排出ガス測定局の古市小学校測定局において実施されており、測定局地点図は前出の図 3-1.3 のとおりである。

測定結果によると、非メタン系炭化水素は、平成 10 年度から平成 13 年度の測定結果は指針値（3 時間平均値 0.20ppmC から 0.31ppmC の範囲）を上回っていた。

非メタン炭化水素の指針値は、「光化学オキシダントの生成防止のための大気中炭化水素濃度の指針について(昭和 51 年 8 月 13 日中公審答申)」により、午前 6 時から 9 時までの 3 時間平均値は 0.20ppmC から 0.31ppmC の範囲である。

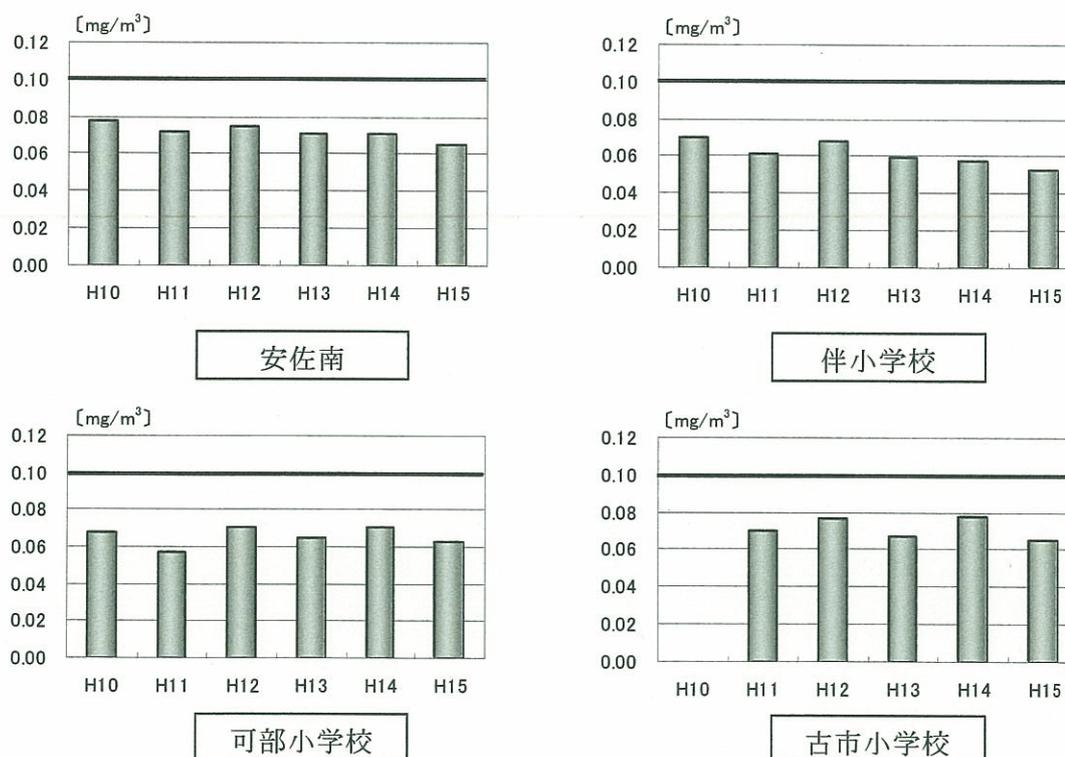
図 3-1.7 浮遊粒子状物質（日平均値の2%除外値）

事業計画地周辺における浮遊粒子状物質の測定は、本市が設置する一般環境大気測定局の安佐南測定局、伴小学校測定局、可部小学校測定局の3測定局と、自動車排出ガス測定局の古市小学校測定局の計4測定局において実施されており、測定局地点図は前出の図3-1.3のとおり、測定結果のうち日平均値の2%除外値は図3-1.7のとおりである。

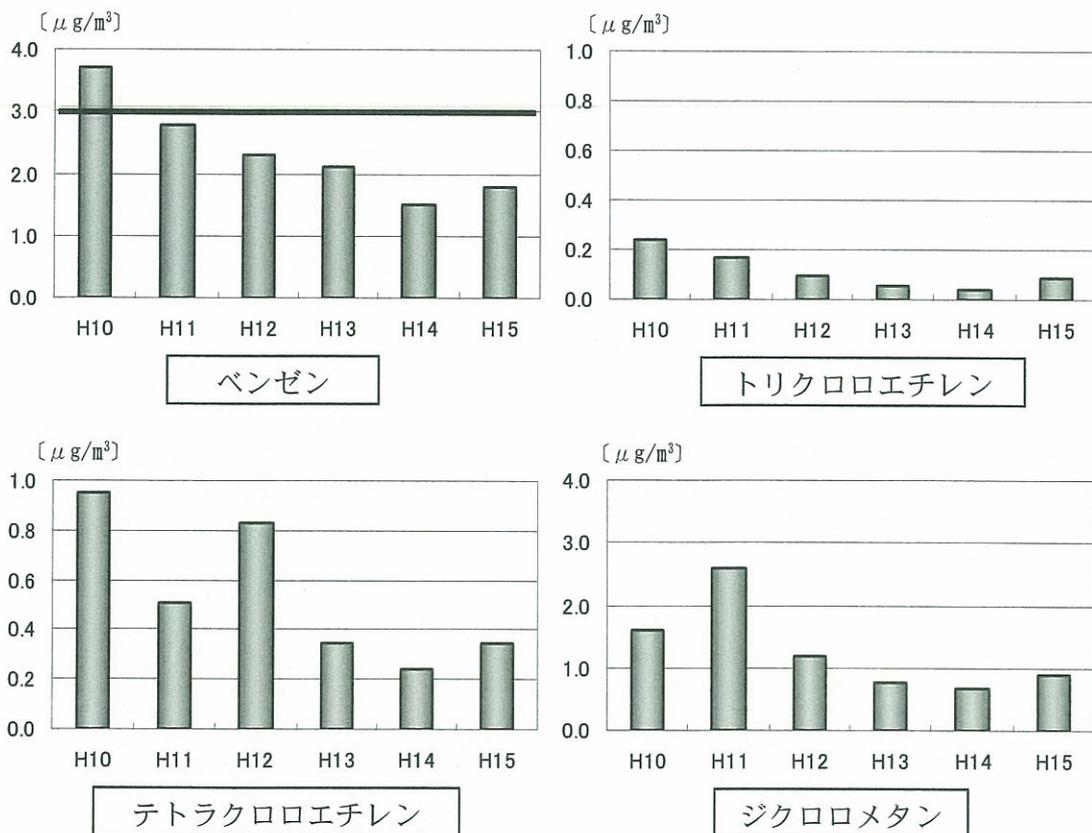
図 3-1.8 有害大気汚染物質（年平均値）

事業計画地周辺における有害大気汚染物質の調査は安佐南区役所で行われており、有害大気汚染物質のうち環境基準が設定されているベンゼン、トリクロロエチレン、テトラクロロエチレン及びジクロロメタンの調査結果は、図 3-1.8 のとおりである。

平成 10 年度は環境基準（年平均値 $3 \mu\text{g}/\text{m}^3$ 以下）に適合していなかったが、それ以外はいずれも環境基準に適合していた。

調査結果は、いずれも環境基準（年平均値 $200 \mu\text{g}/\text{m}^3$ 以下）に適合していた。

調査結果は、いずれも環境基準（年平均値 $150 \mu\text{g}/\text{m}^3$ 以下）に適合していた。

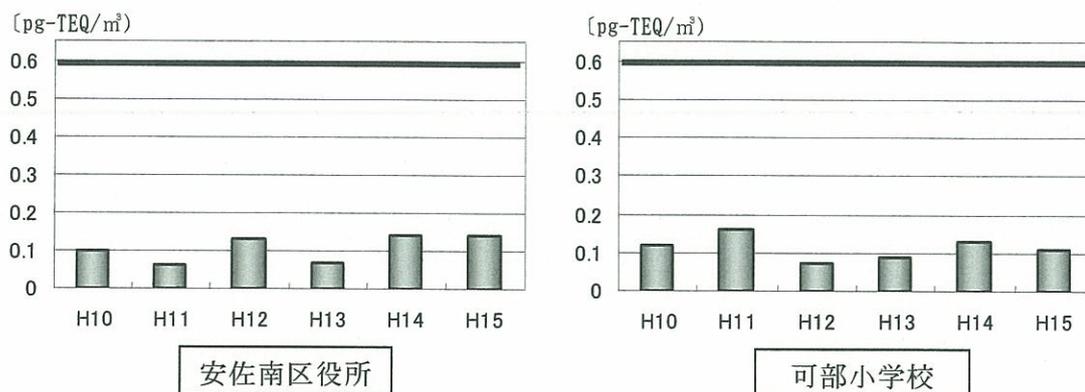
図 3-1.9 ダイオキシン類（年平均値）
 注）各地点の濃度は、4季採取したものの平均濃度。
 資料：「環境白書」（広島県）

調査結果は、図 3-1.9 に示すとおりであり、いずれにおいても環境基準（年平均値 0.6 pg-TEQ/m^3 以下）に適合していた。

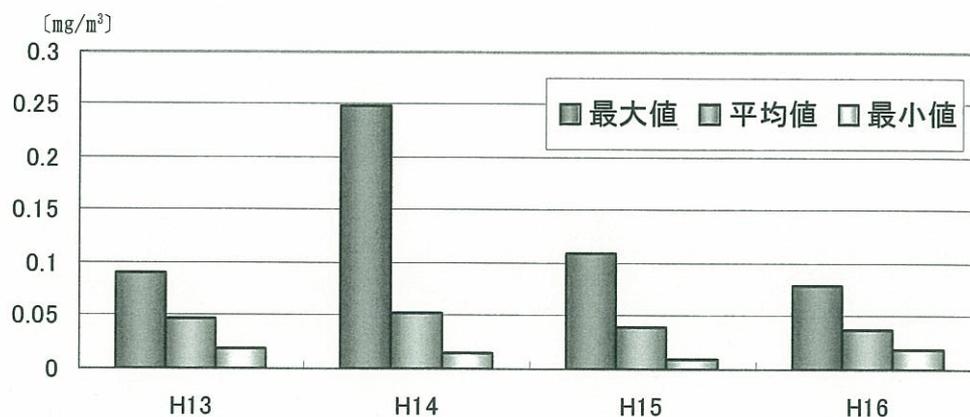
図 3-1.10 安佐南区役所における粉じん調査結果
 資料：広島市衛生研究所資料

調査結果は図 3-1.10 のとおりであり、各年度とも3月から4月に最大値を記録しており、調査時期によって粉じん量に大きな差がある。

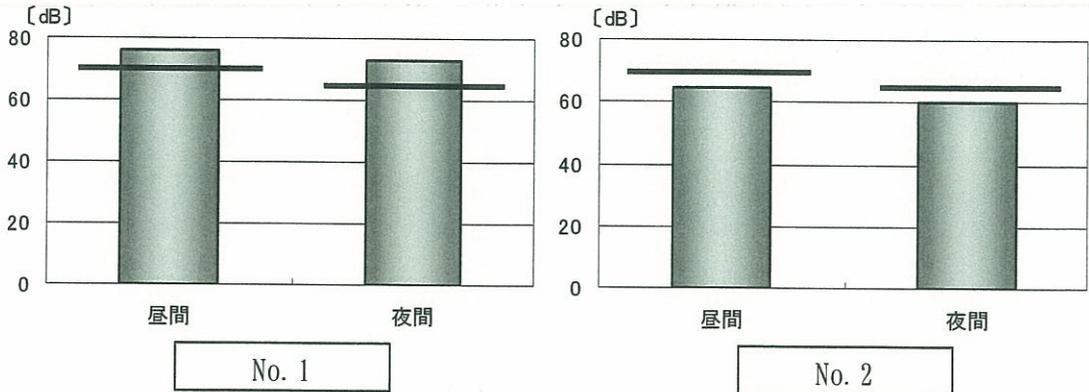
図 3-1. 11(1) 道路交通騒音 (平成 14 年度)

事業計画地周辺及び国道 54 号における道路交通騒音調査結果は図 3-1. 11、騒音調査地点は図 3-1. 12 のとおりである。

平成 14 年度の No. 2 地点は環境基準値を下回っていたが、平成 14 年度における No. 1 地点は昼間、夜間ともに環境基準値を超過していた。

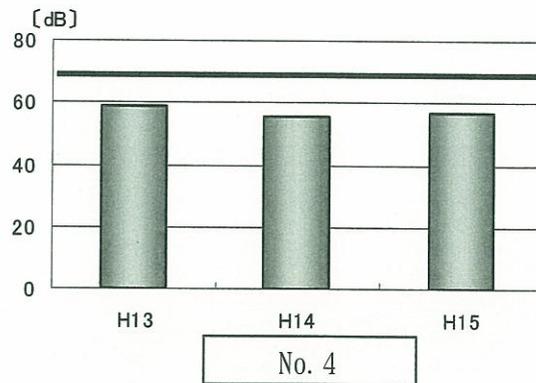
図 3-1. 11(2) 道路交通騒音 (平成 13～15 年度)

事業計画地周辺の No. 4 における昼間の時間帯における道路交通騒音調査結果は、いずれも環境基準値を下回っていた。

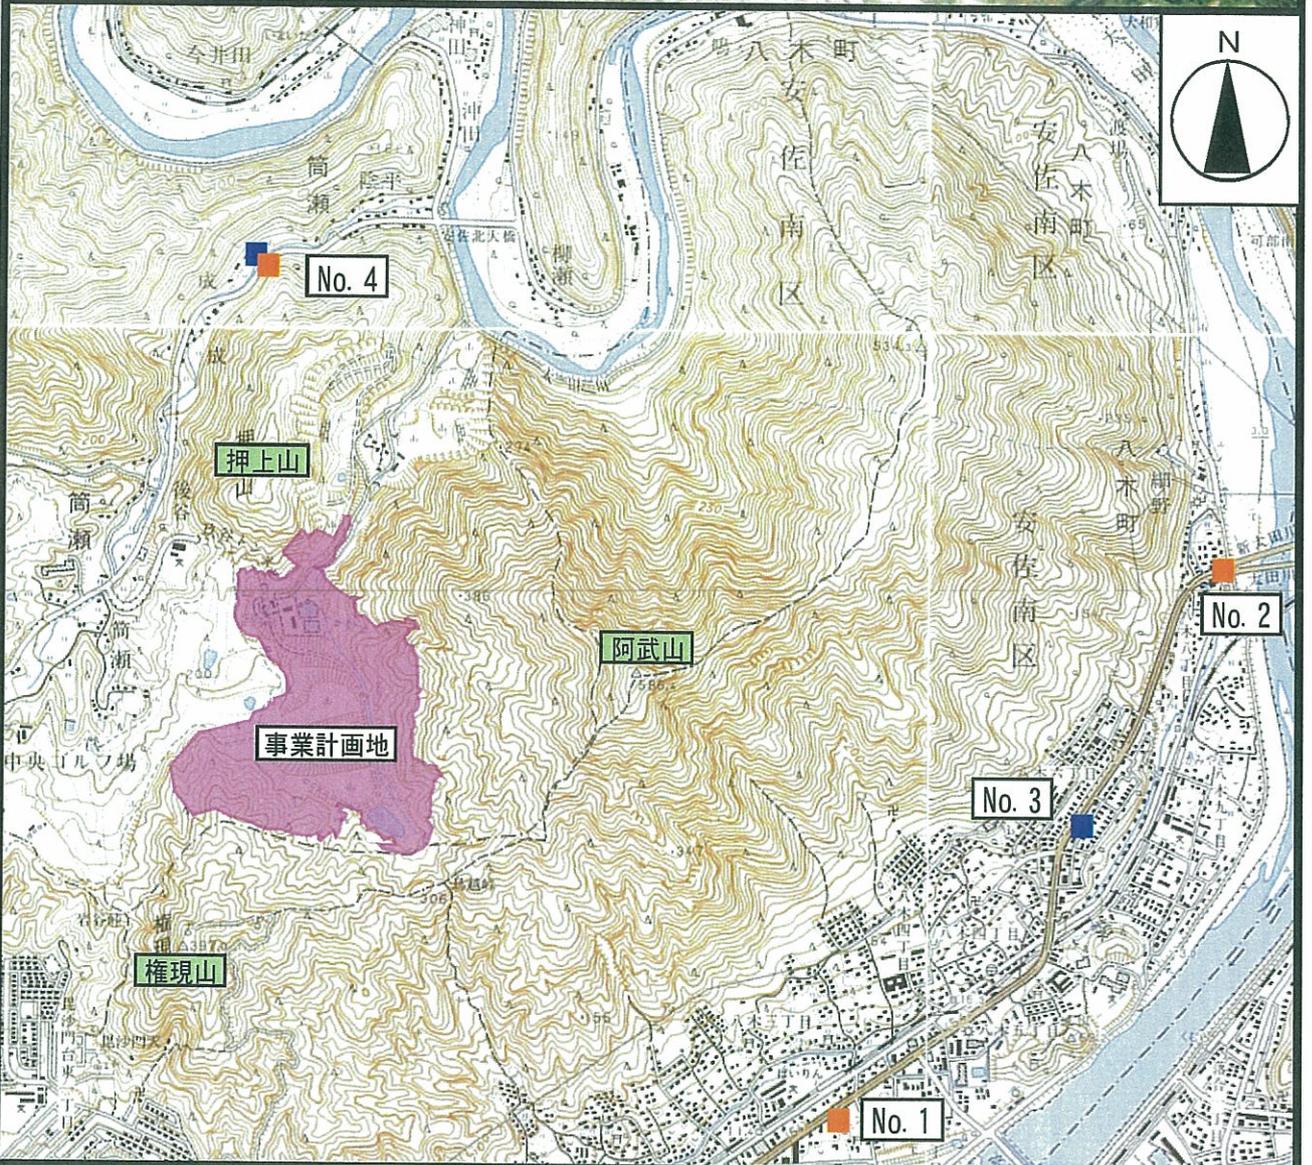
事業計画地	
道路交通騒音調査地点	
道路交通振動調査地点

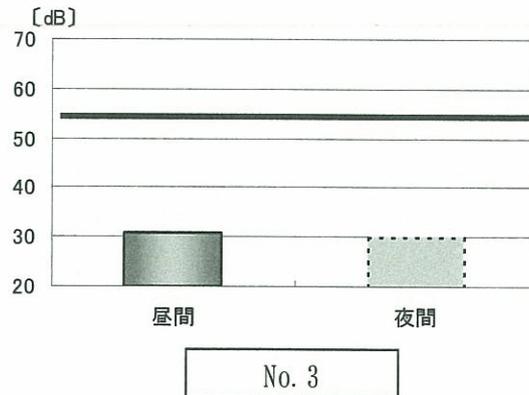
図 3-1.13 (1) 道路交通振動 (平成 12 年度)

道路交通振動調査結果は図 3-1.13、事業計画地周辺における振動調査地点は前出の図 3-1.12 のとおりである。

いずれの結果においても、振動感覚閾値（人間が振動を感じなくなる振動値：55dB）を大きく下回っていた。

注 1) 昼間は 7～19 時、夜間は 19～7 時を示す。また、調査結果は 80%レンジ上端値である。

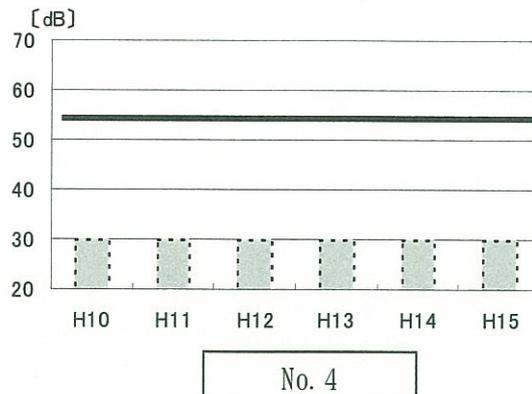
図 3-1.13 (2) 道路交通振動 (平成 10～15 年度)

注 1) 調査時間は昼間の時間帯であり、振動レベルは 80%レンジ上端値である。

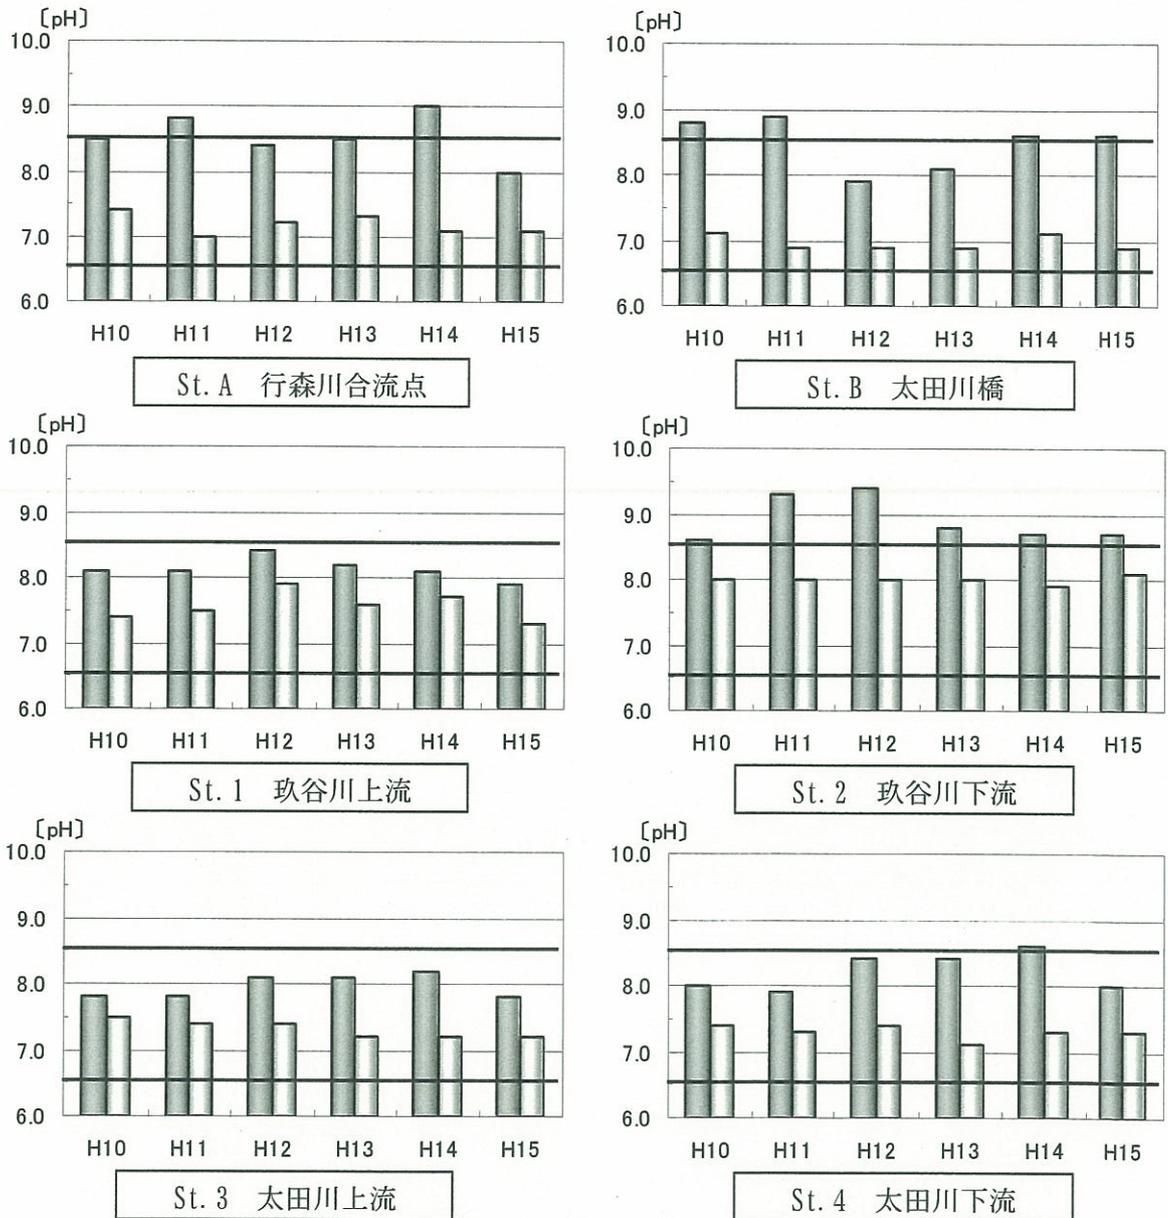
図 3-1. 14 (1) 生活環境項目（pH；最大値及び最小値）

水素イオン濃度（pH）は、行森川合流点（St. A）、太田川橋（St. B）及び太田川下流（St. 4）では、環境基準（6.5～8.5）に適合していない年度があるが、太田川上流（St. 3）においては、いずれも環境基準に適合していた。

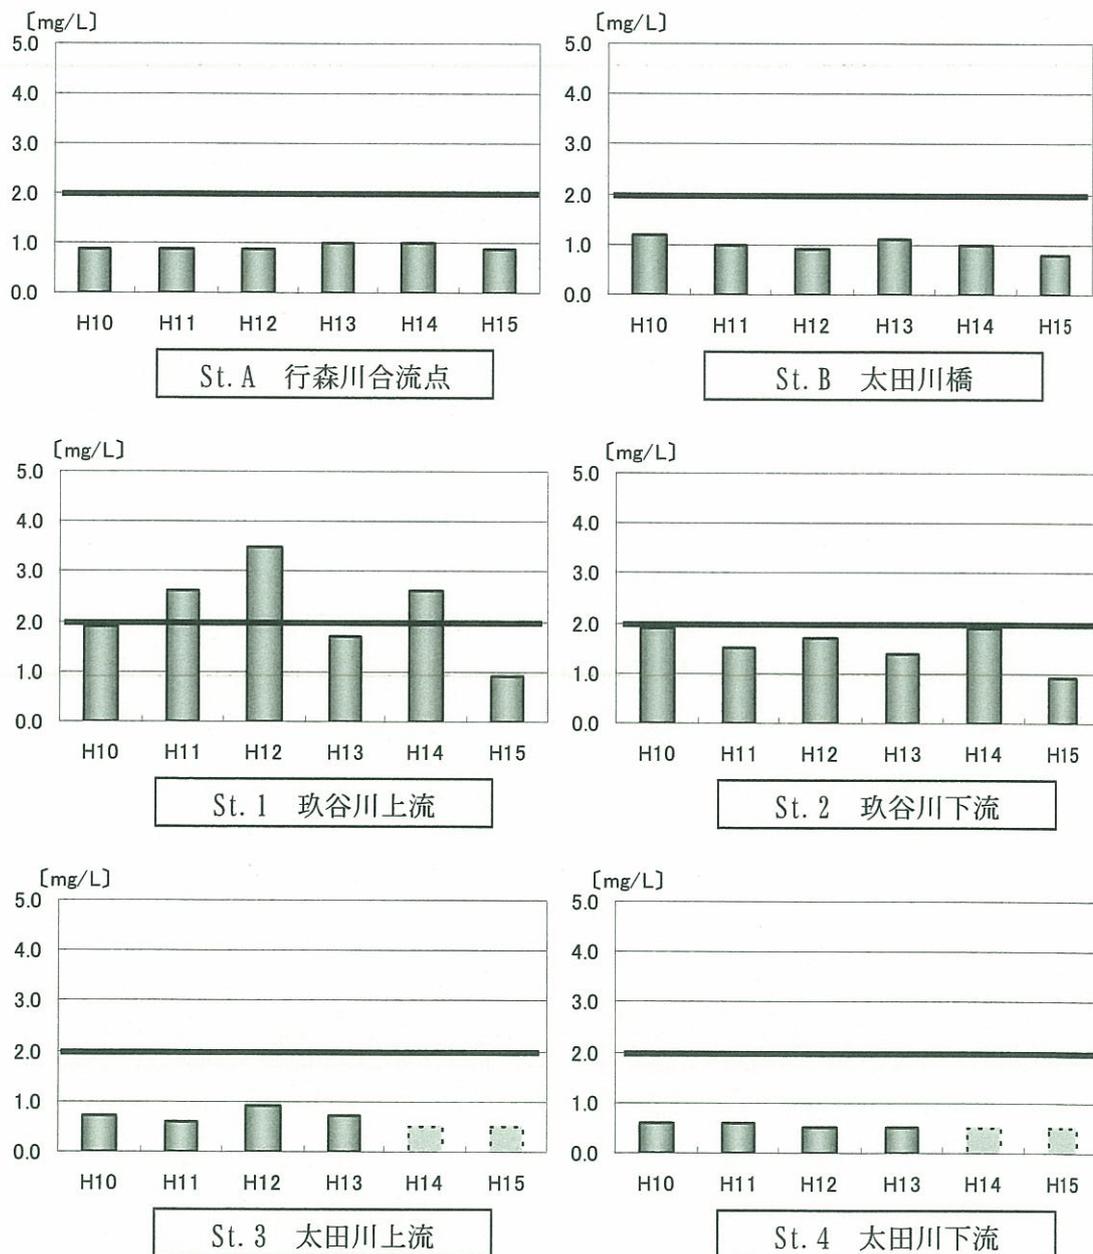
図 3-1. 14(2) 生活環境項目 (BOD ; 75%値)

生物化学的酸素要求量 (BOD) は、水中の微生物が有機物を分解する際に消費される酸素量であり、河川の有機汚濁を測る代表的な指標である。BOD が高くなると、水中の酸素が欠乏し水生生物の死を招き、また悪臭の発生も引き起こす。

行森川合流点 (St. A)、太田川橋 (St. B)、太田川上流 (St. 3) 及び太田川下流 (St. 4) では、いずれも環境基準 (2mg/L) に適合していた。

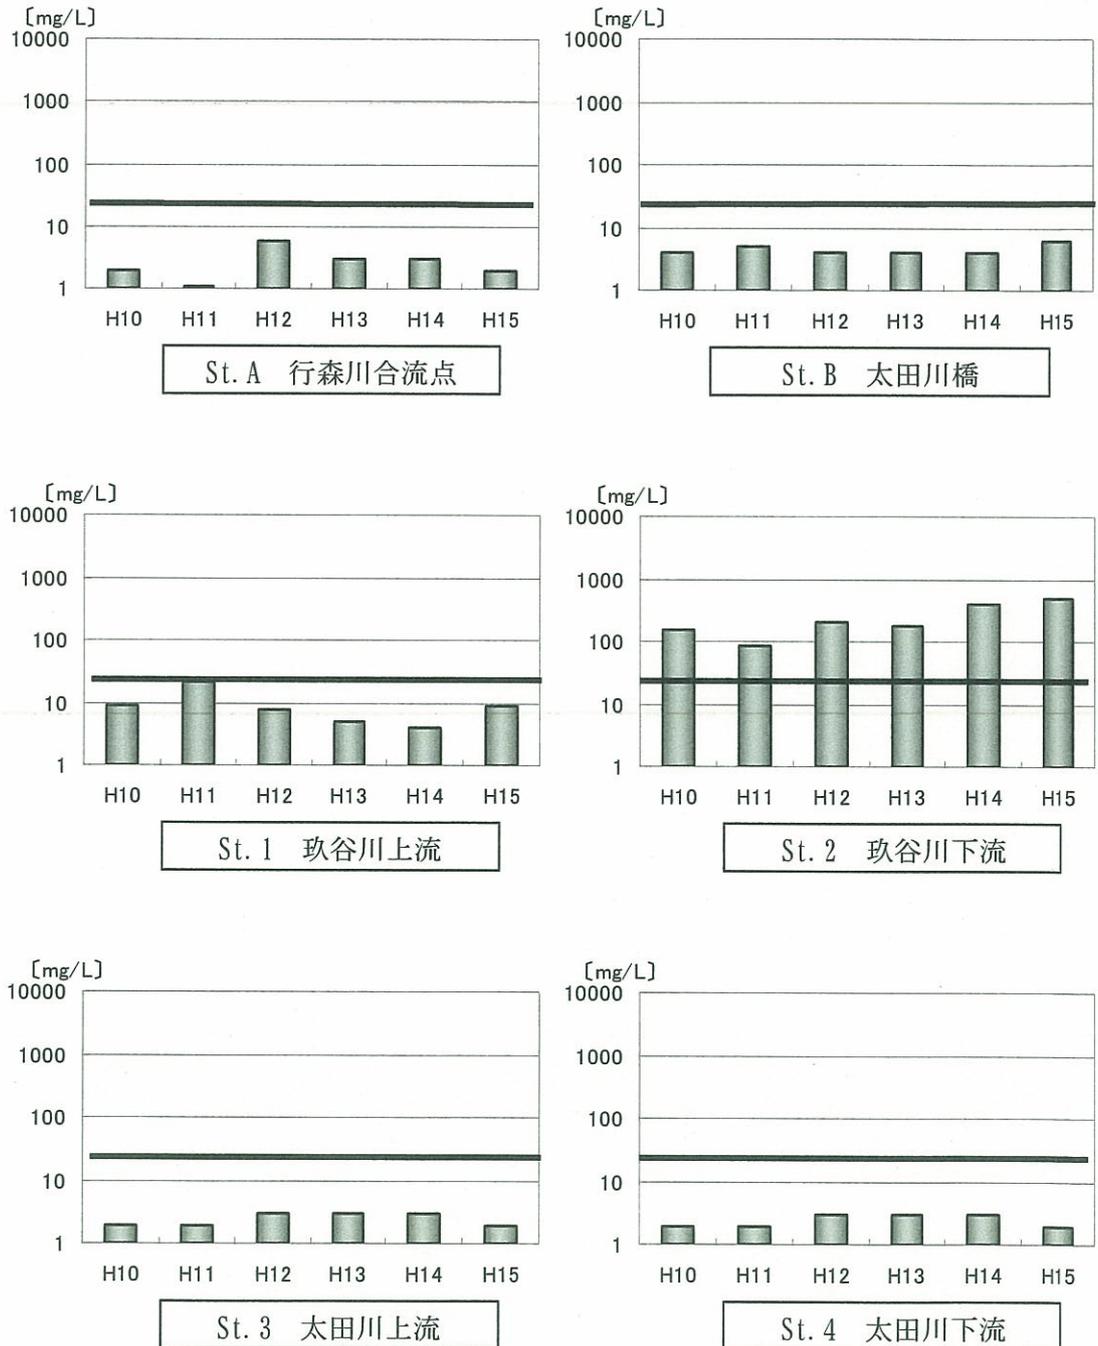
図 3-1. 14 (3) 生活環境項目（SS；平均値）

浮遊粒子状物質（SS）は、水中に浮遊または懸濁している粒子状物質であり、浮遊物質の増加は、透明度の低下など外観の悪化や魚類の死亡の発生、水中植物の発育の阻害要因となる。太田川（St. A～B、St. 3～4）では、いずれの結果も環境基準（25mg/l以下）に適合していた。玖谷川には環境基準は適用されないが、玖谷川下流で高濃度であった。参考として、環境基準値（A類型）を示す。

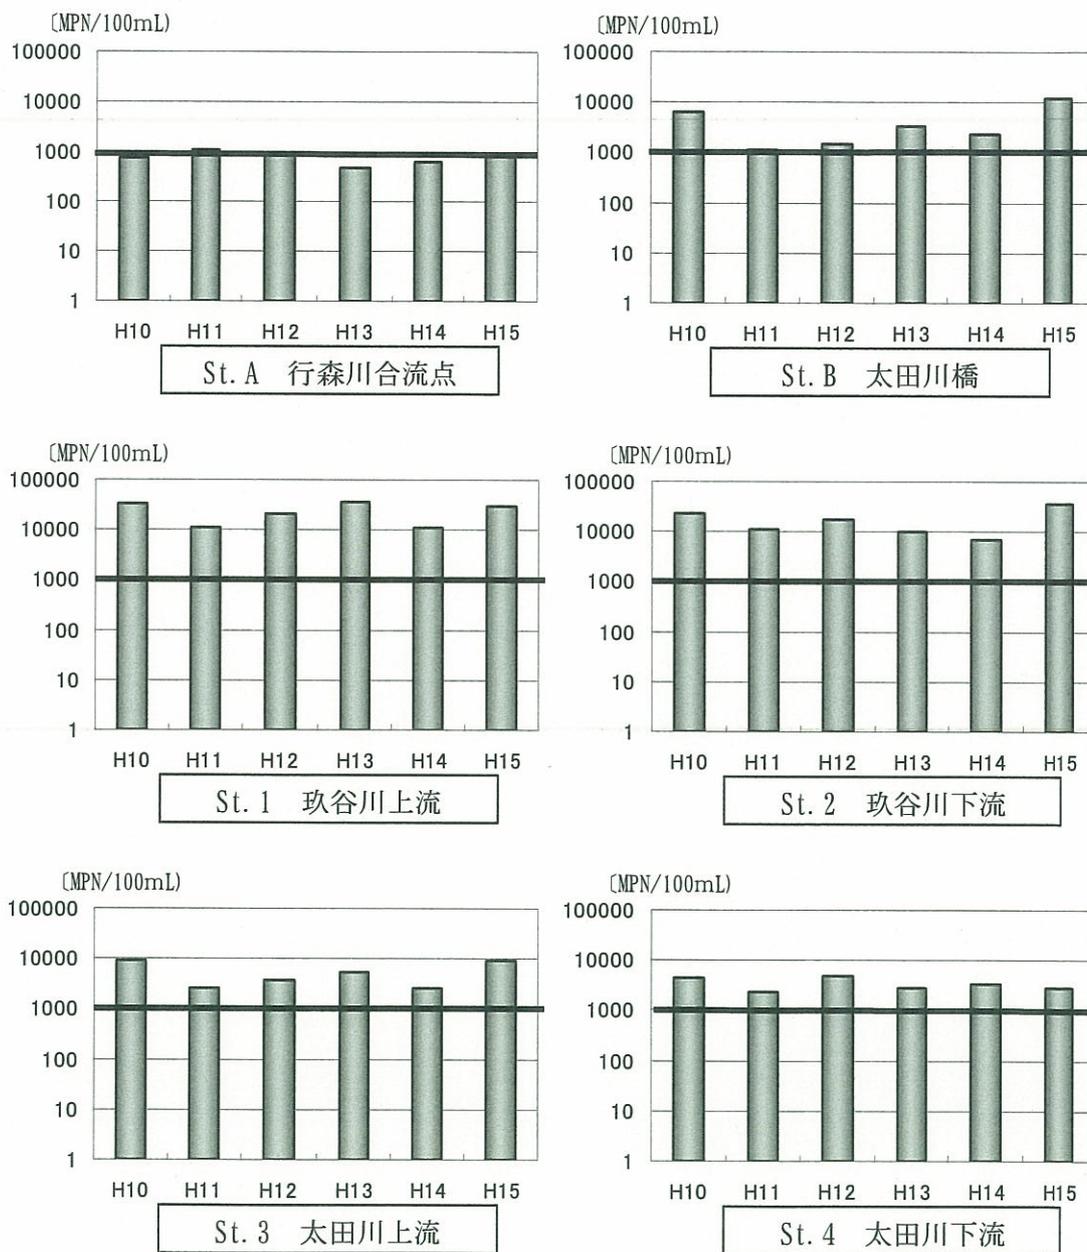
図 3-1.14 (4) 生活環境項目 (大腸菌群数: 平均値)

大腸菌群数は、し尿等による汚染の指標として使われる。

太田川 (St. A~B, St. 3~4) のうち行森川合流点では平成 11 年度以外はいずれも環境基準 (1,000MPN/100mℓ以下) に適合していたが、他の地点ではいずれの年度も環境基準に適合していなかった。

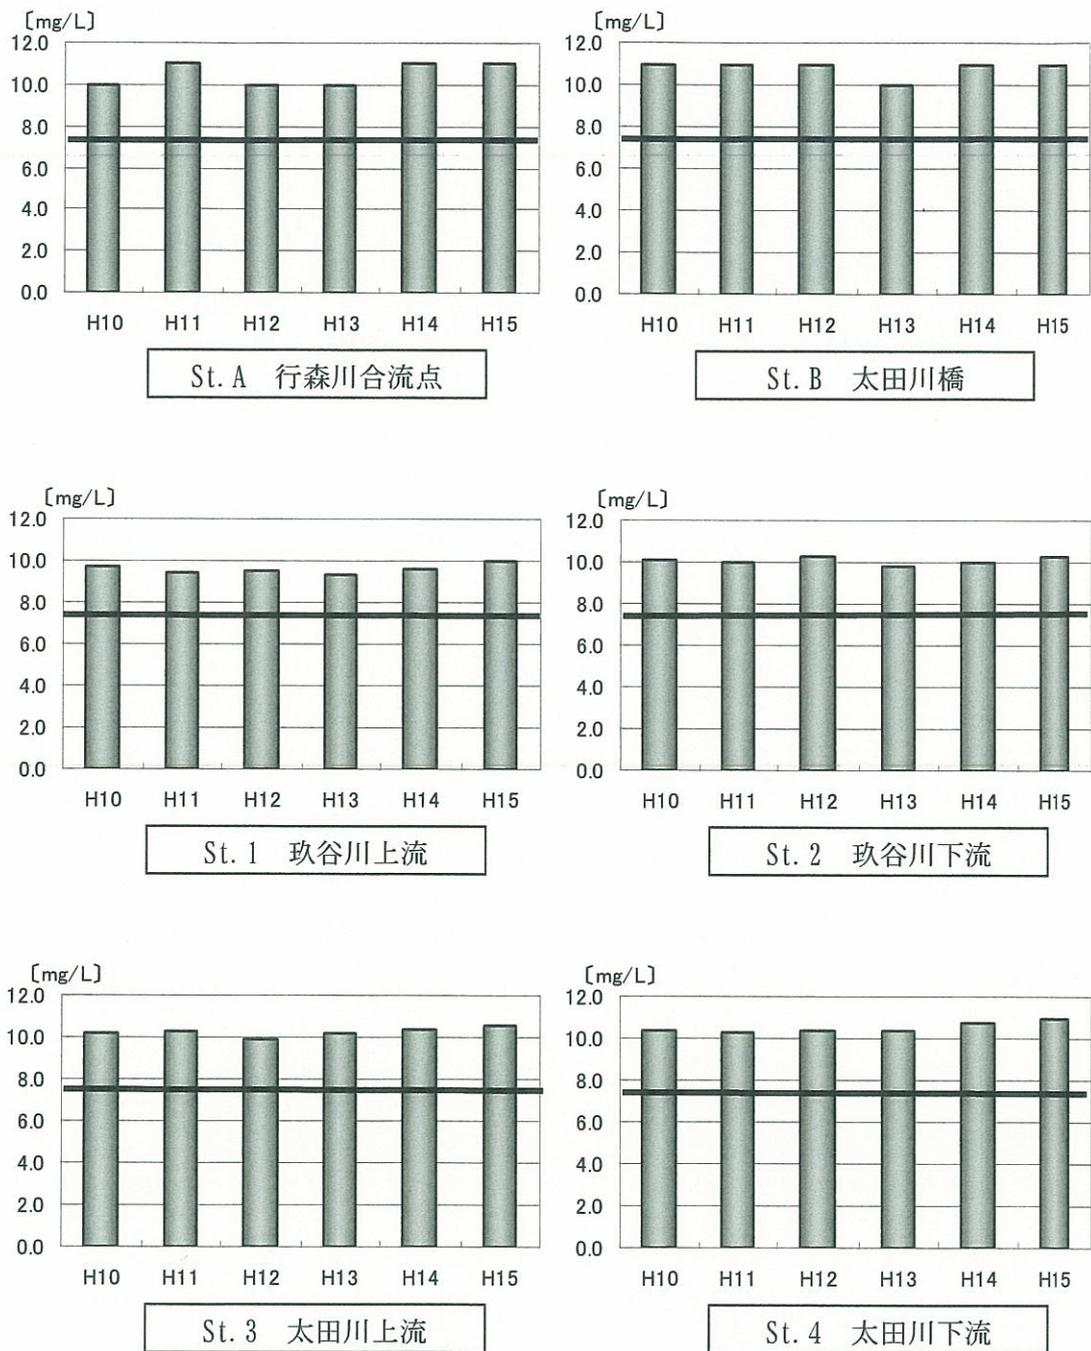
図 3-1. 14 (5) 生活環境項目 (D0 ; 平均値)

溶存酸素量 (D0) は水中に溶解している酸素量であり、D0 の低下は水域の浄化作用を低下させ、水生生物の窒息死を招く。

太田川 (St. A~B, St. 3~4) では、いずれも環境基準 (7.5mg/ℓ以上) に適合していた。玖谷川には環境基準は適用されないが、参考として環境基準値 (A 類型) を示す。

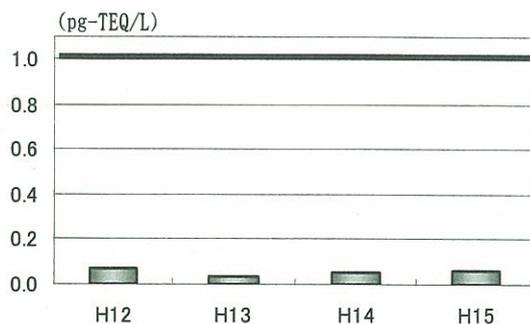
図 3-1. 16 太田川におけるダイオキシン類調査結果

河川水中のダイオキシン類の調査結果は図 3-1. 16 に示すとおりであり、いずれの年度においても環境基準（年平均値 1.0pg-TEQ/L 以下）に適合していた。

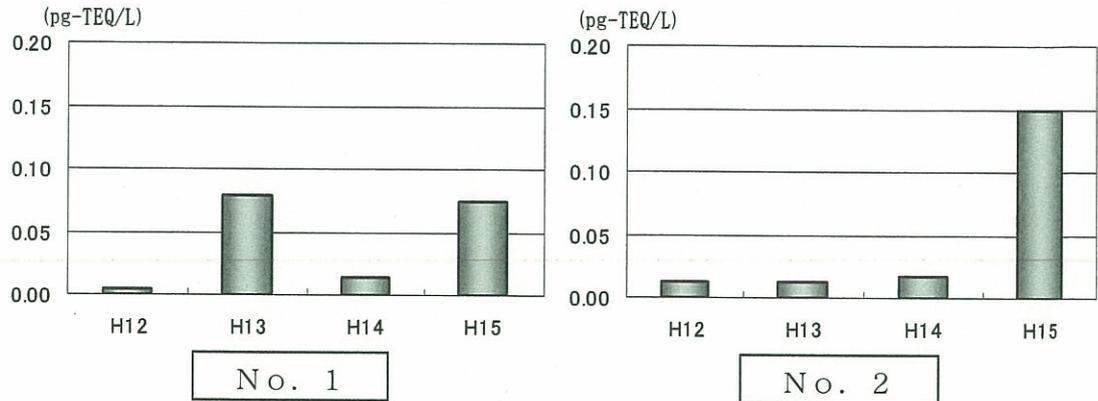
図 3-1.17 地下水 (ダイオキシン類)

地下水におけるダイオキシン類の調査結果は、図 3-1. 17 に示すとおりで、いずれも環境基準 (1pg-TEQ/L) を達成していた。

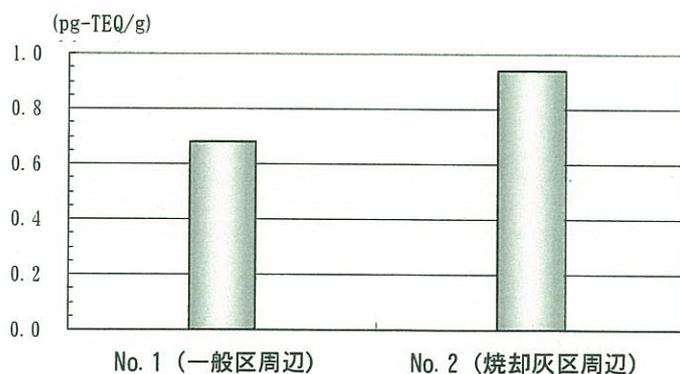
図 3-1. 19 土壌中のダイオキシン類

No. 1（一般区周辺）が 0.68pg-TEQ/g、No. 2（焼却灰区周辺）が 0.94pg-TEQ/g であり、いずれの地点も環境基準値（1,000pg-TEQ/g 以下）に適合していた。

注 2) 土壌中のダイオキシン類の分析に当たっては、各地点の 5 箇所を等量採取し、混合して 1 検体とした。

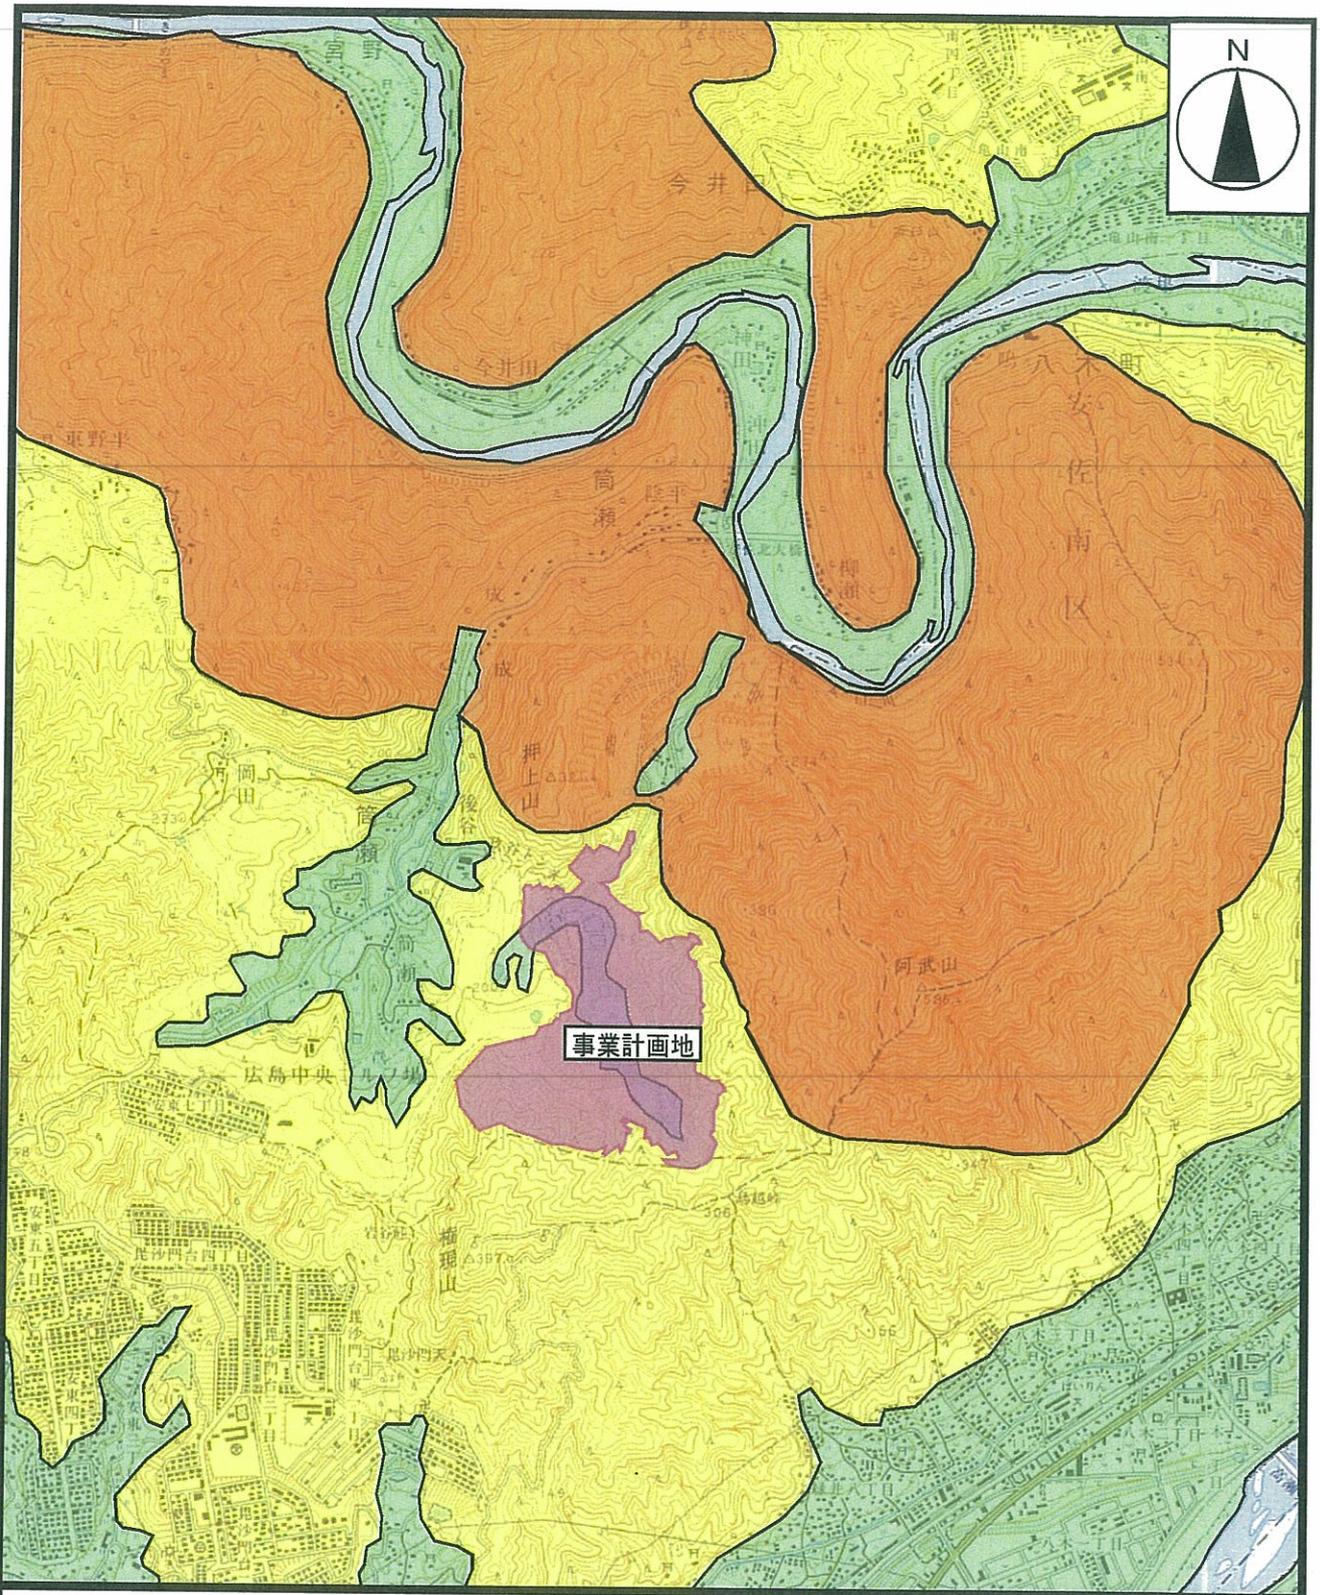
図3-1.20 表層地質図

事業計画地周辺の山地部には、花崗岩質岩石及び泥質岩が広く分布し、一部の谷地部に砂・粘土・礫がみられる。また、事業計画地は砂・粘土・礫及び花崗岩質岩石からなる。

事業計画地周辺の表層地質図は、図 3-1. 20 に示すとおりである。
