# 事後調査報告書

| 対 象 事 業 の 名 称 | 白 木 産 業 廃 棄 物 最 終 処 分 場 増 設 事 業 |

## 工事実施中における事後調査の項目及び手法

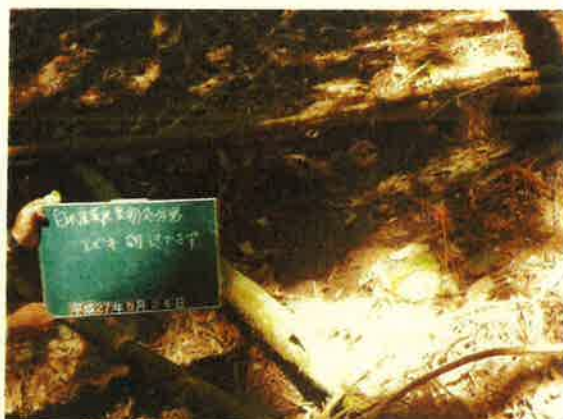
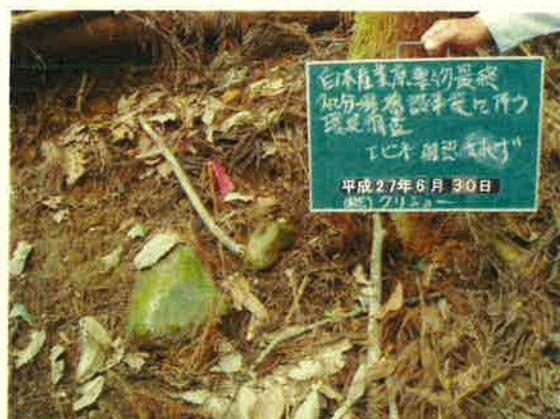
エビネが確認されていた位置

キンランについては平成 24 年以降、エビネについては平成 25 年以降確認できず、下刈や枝葉等の撤去等の生息環境の改善に向けた取り組みを行ってきたが、エビネ・キンランは再確認することができなかった。

また、周辺においても生息は確認できず、エビネ・キンランは消失したものと考えられる。

エビネ・キンランが確認された地点は、未だ土地改変を行っていないことから、これら植物種の消失は事業の実施によるものではなく、事業地内でも多く目撃されているシカによる食害が原因としてあげられる。
