旧中島地区被爆遺構の展示整備にかかる試掘調査の実施状況等

【試掘調査の概要】

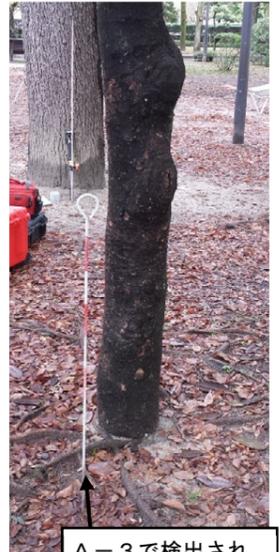
▲ A-2 候補箇所（南側から撮影）

- ◎ A-3 のトレンチの東端から検出されたアスファルトの位置をもとに、A-2 のトレンチの位置を精査したところ、候補となる箇所には樹木等があり、掘削するには樹木等の除去（伐採又は移植）が必要となるため。
- ◎ A-2 の試掘調査の目的であった天神町筋の幅員の確認については、同時期に実施された平和記念公園レストハウスの試掘調査において 5m 程度であることが確認されたため。

A-3 で検出された側溝から東へ 5m の地点を示す。

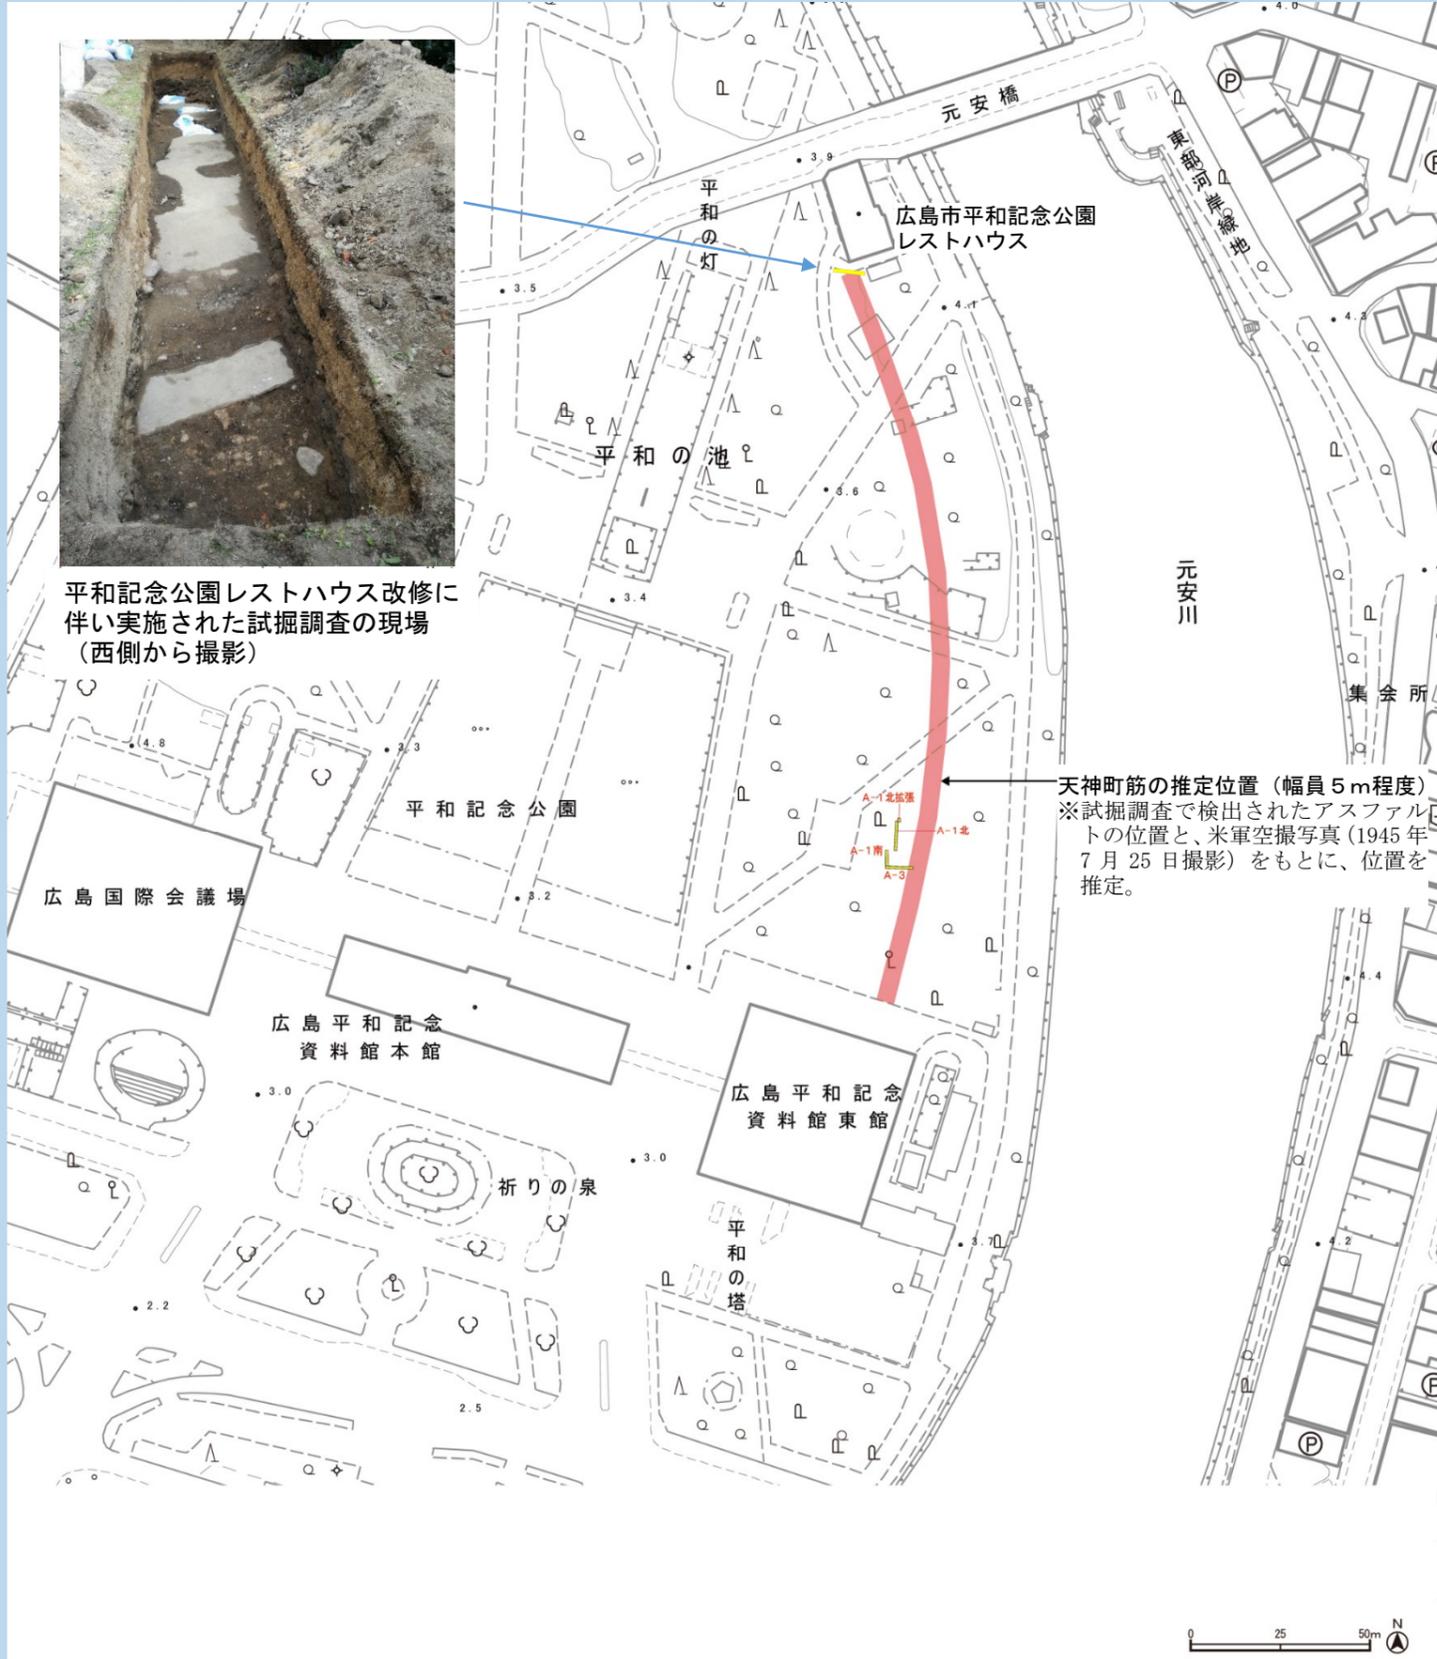
(天神町筋の推定位置図)

平和記念公園レストハウス改修工事に伴い実施された試掘調査において、天神町筋の両端が検出され、その幅員が5m程度であることが明らかになった。

下の図は、旧中島地区被爆遺構の展示整備にかかる試掘調査の結果等と合わせて、旧天神町筋のおよその位置を推定したものである。

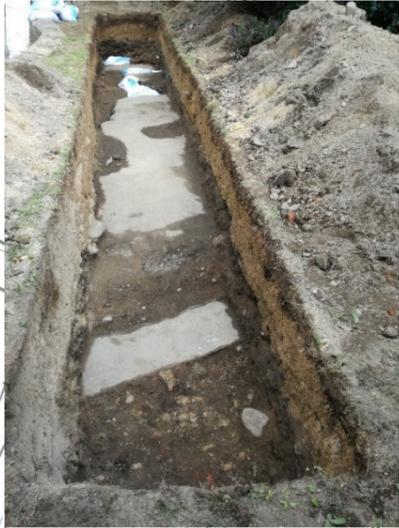
平和記念公園レストハウス改修に伴い実施された試掘調査の現場（西側から撮影）
