報告 旧中島地区被爆遺構確認調査の実施状況

【確認調査の概要】

- 1 名 称 旧中島地区被爆遺構確認調査
- 2 実施場所 名勝平和記念公園内（広島平和記念資料館東館北側の緑地帯の一部）
- 3 実施期間 令和元年5月16日（木）～
- 4 掘削規模 面積25m²程度、深さ約0.6m～約0.9m

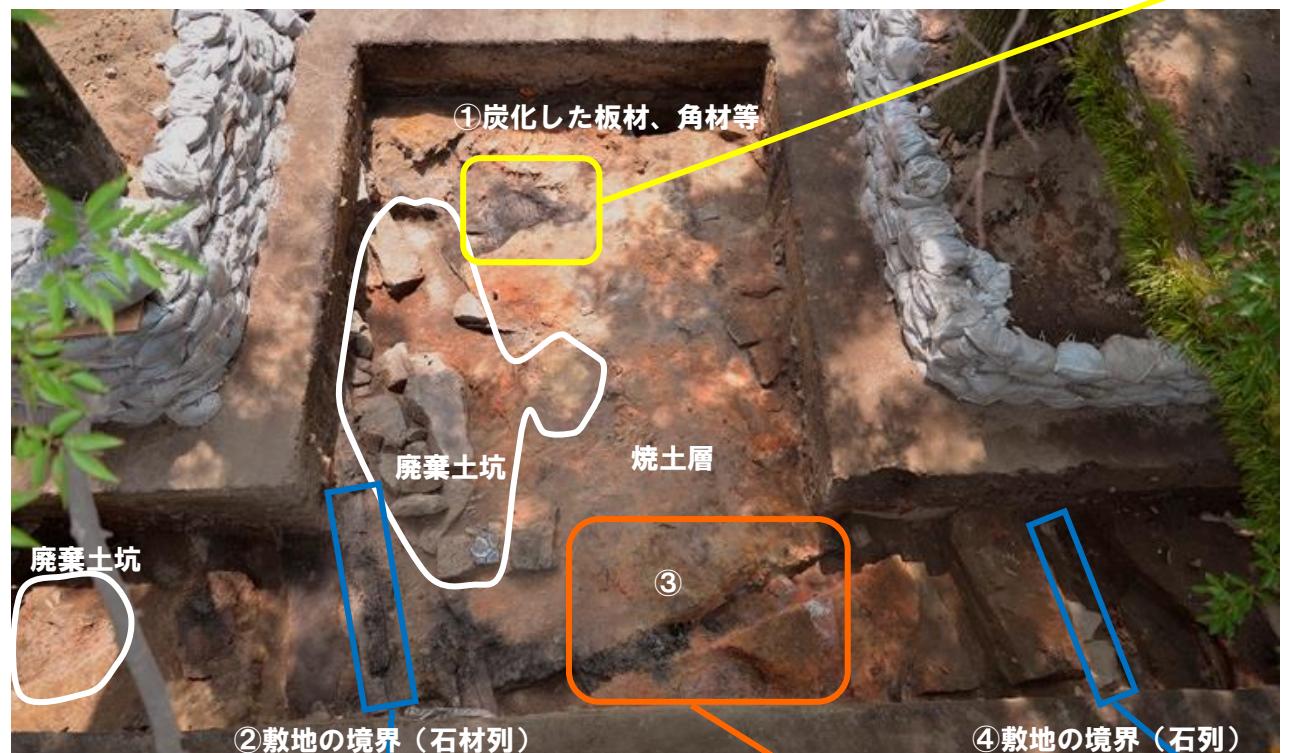
確認調査箇所の全景（西側から撮影）

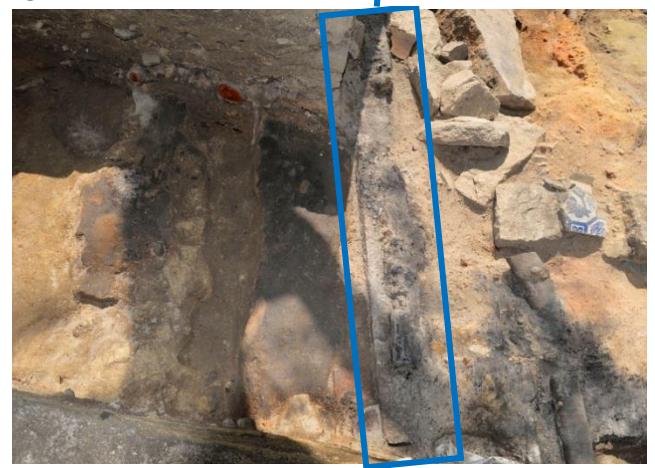
②敷地の境界（石材列）

▲石材の上に炭化材が乗っていることから、木造家屋の土壁の基礎となる木材が炭化したものと推測される。

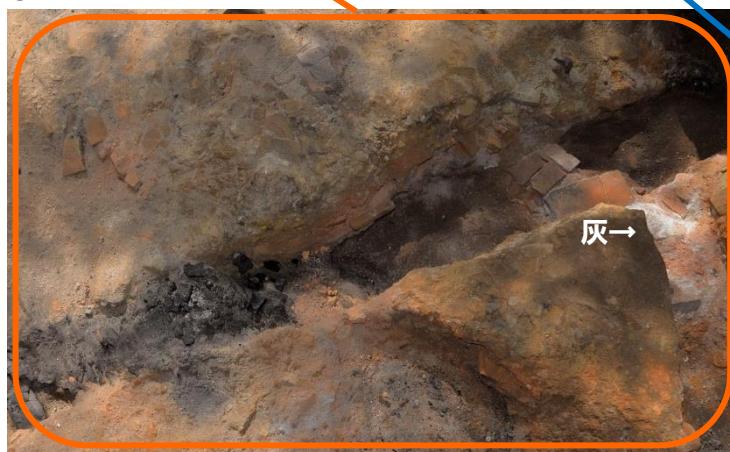
③焼土層の一部拡大

▲焼土層の中から炭化した木材（試掘調査で検出した黒い部分）や瓦の破片が多量に出土していることから、この焼土層は木造家屋が火災で炎上、倒壊し、壁土等が焼土化したものと推測される。写真右の白い部分は、灰である。

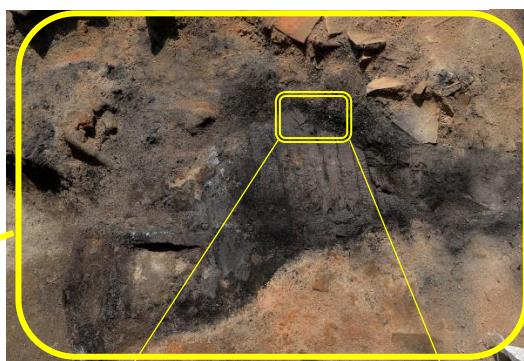
①炭化した板材、角材等

▲縦方向に並ぶのは板材。その下には板材と直角に交わる角材が一本確認できる。焼土との境の黒いもやもやした部分は、い草とわらのようである。

- ◎ 炭化した板材、角材等の全体的な状態から、焼土層の下に更なる炭化材の検出が期待される。

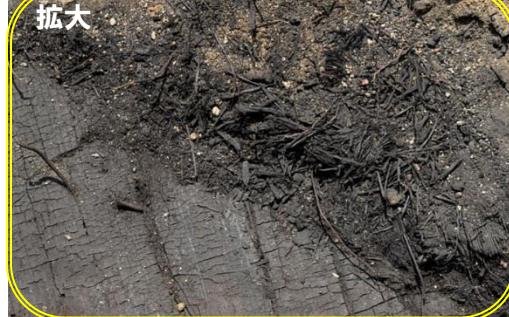
拡大

▲太い草と細いわらのような繊維が観察できることから、炭化した畳の可能性が高い。細長い板材は、床板と考えられる。炭化した板材、角材等の全体的な状態から考えて、床板の上に畳を敷いた座敷の床が、そのまま焼け落ちて炭化したものと推測される。

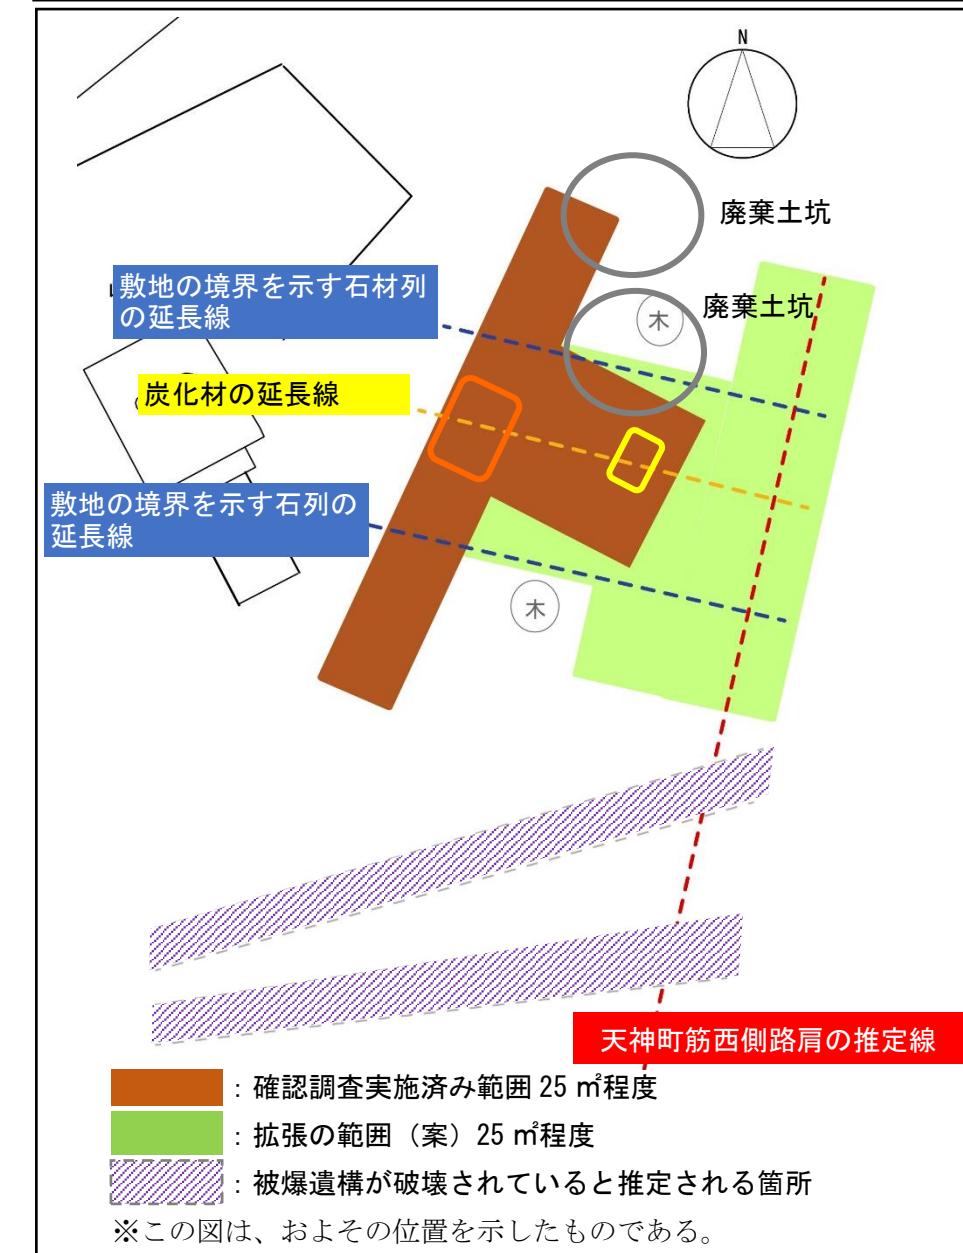
- ◎ 炭化材の延長線（黄色点線）、敷地の境界を示す石材列・石列の延長線（青色点線）、かつ、天神町筋西側路肩の推定線（赤色点線）を含むエリア（薄緑色）を中心に調査することにより、天神町筋に沿って建ち並んでいた住居の遺構・遺物の検出を目指す。

- 1 確認調査について、下図に示すとおり範囲を拡張して実施する。
- 2 焼土層は、炭化した木材が検出された深さまで掘削する。

- ◎ 確認調査箇所に近接する樹木2本については、当面はこのまま残すこととする。ただし、石材列等を表す上で樹木が支障となる場合など、確認調査を進める上でやむを得ない場合には、伐採（遺構を破壊する恐れがあるため、移植は困難。）を行う。
