恵下埋立地（仮称）建設工事の施工状況について

恵下埋立地（仮称）浸出水処理施設等建設工事の進捗状況について

恵下埋立地（仮称）管理棟その他新築工事の進捗状況について

恵下埋立地(仮称)南側斜面土砂流出防止工事について

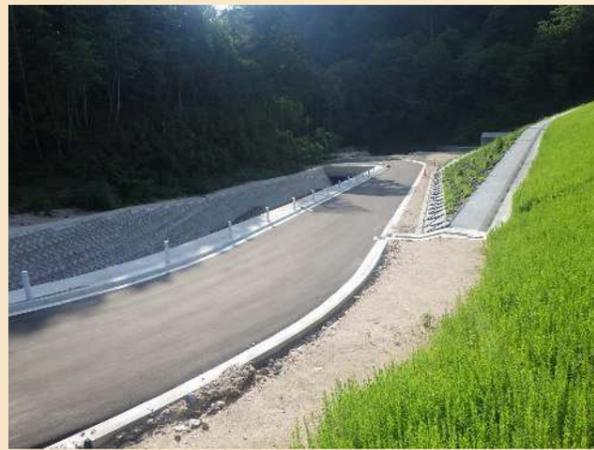
① 調整池管理道

場内管理道路工

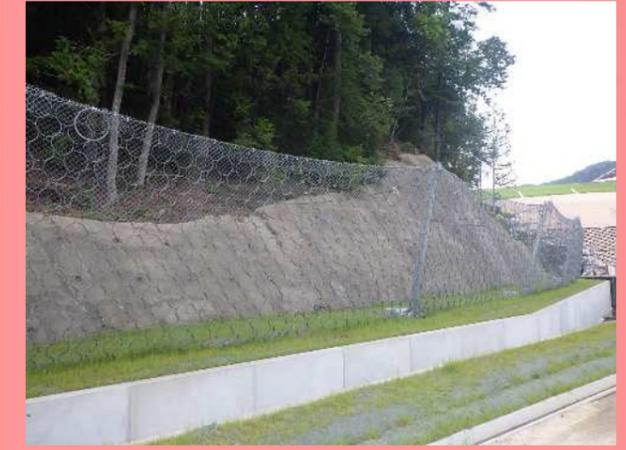
④ リングネット全景

落石防護柵工

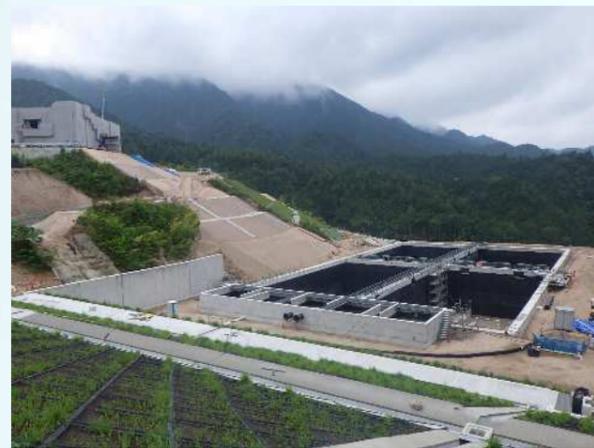
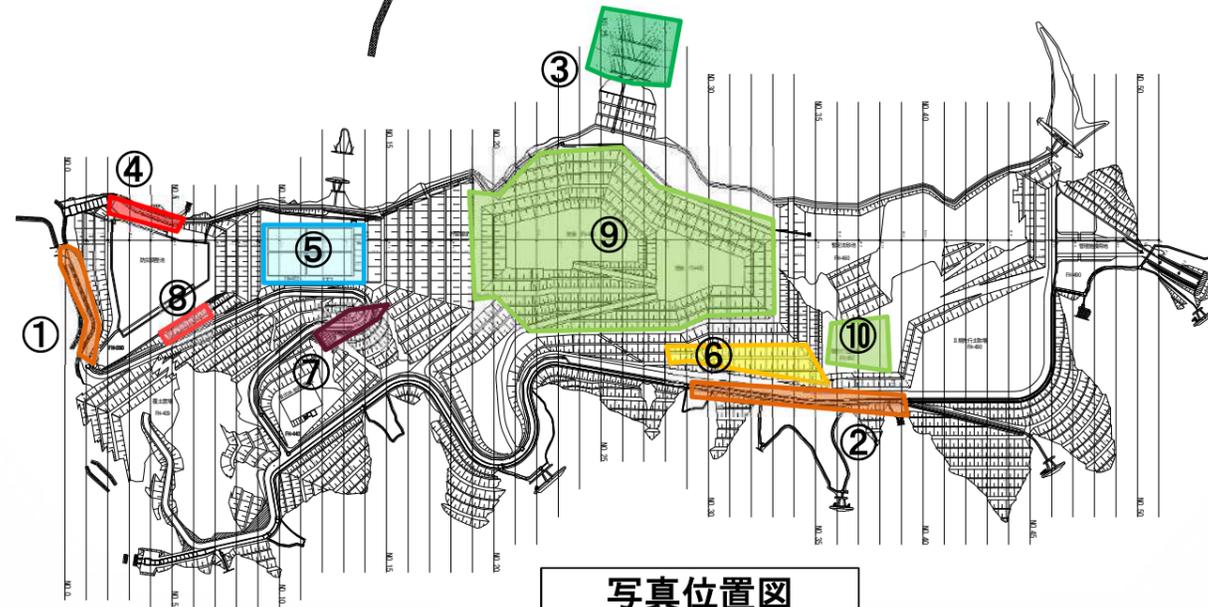
⑤ 浸出水調整池全景

浸出水調整池工

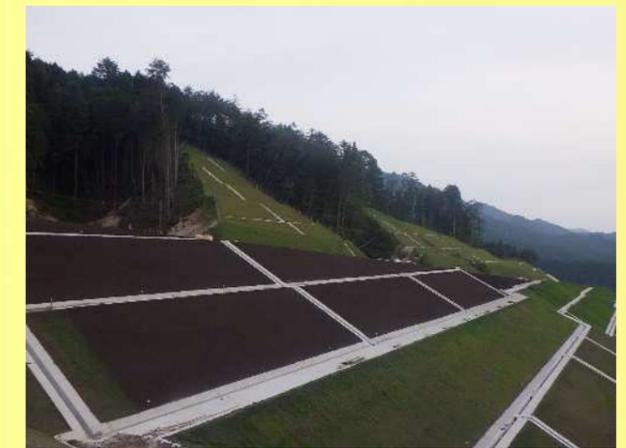
⑥ 植生基材吹付

法面工

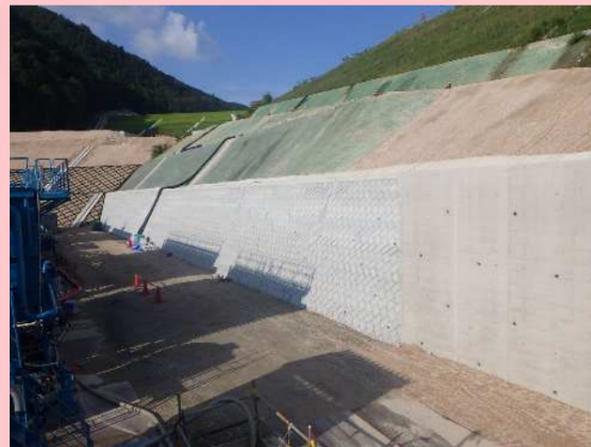
⑧ ブロック積擁壁

擁壁工

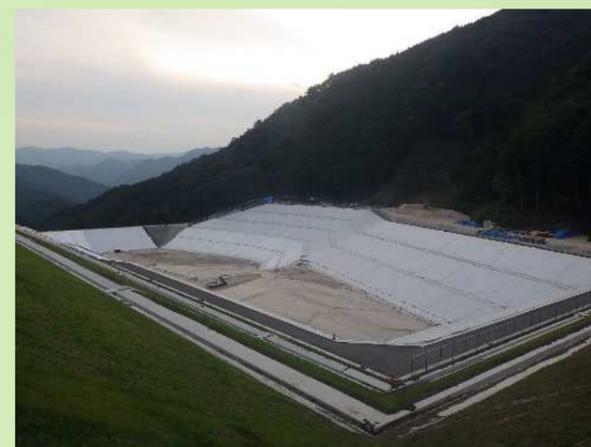
⑨ 遮水シート

表面遮水工

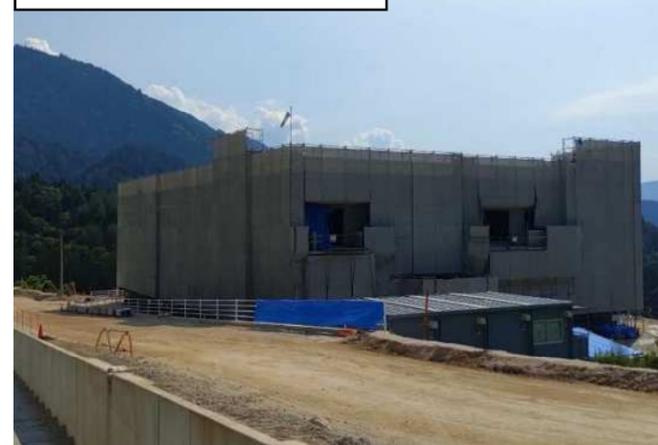
① 浸出水処理施設全景

建築工事：コンクリート躯体工事終了、内装工事・仕上工事（施工中）

設備工事：建築機械・電気設備工事（施工中）、プラント機器（機器製作中）

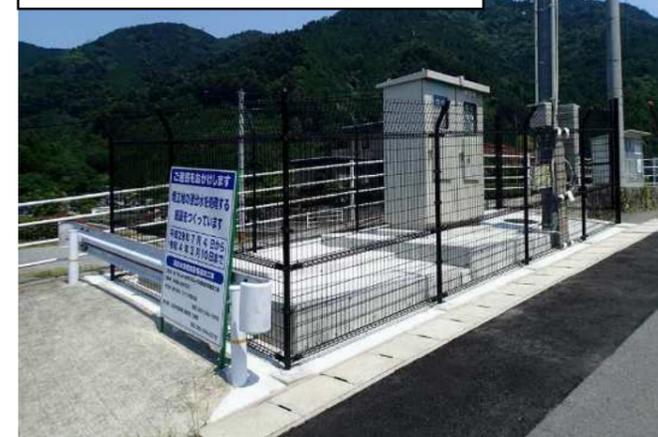
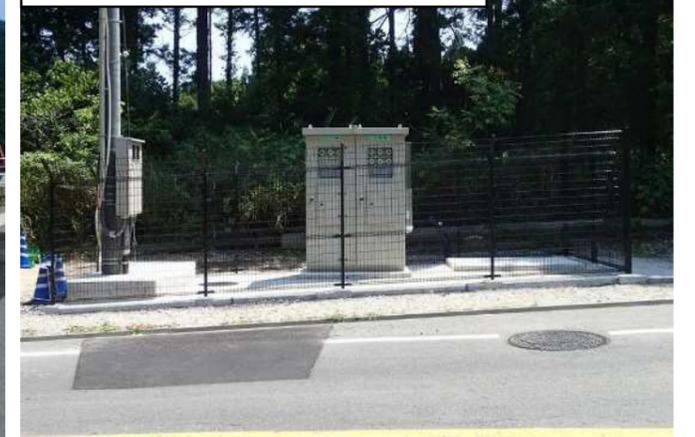
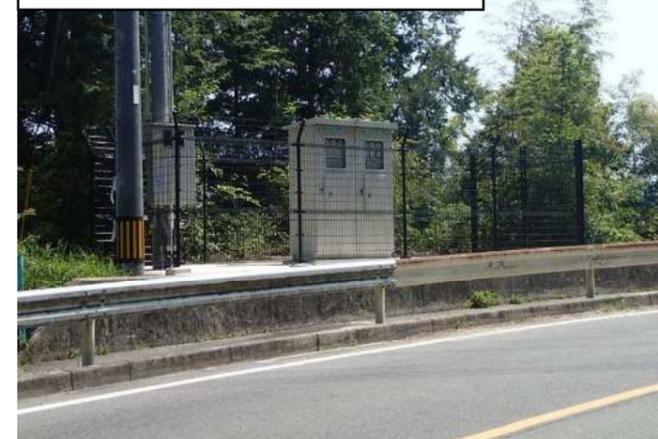
機器据付工事（施工中）、配線工事（施工中）

② No1 マンホールポンプ施設

② No2 マンホールポンプ施設

② No3 マンホールポンプ施設

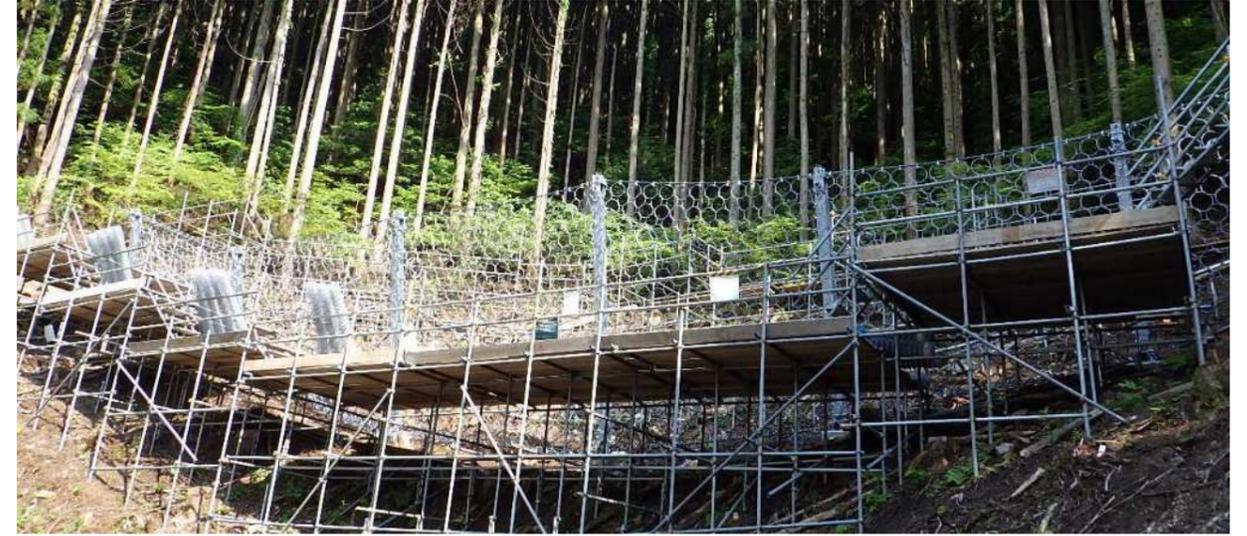
【インパクトバリア 施工状況（南D）】

埋立地の南側斜面に土石流等が発生した際、埋立地への土砂流入を防ぐために柔構造待受け工（インパクトバリア工法）を4箇所（6基）に設置します。

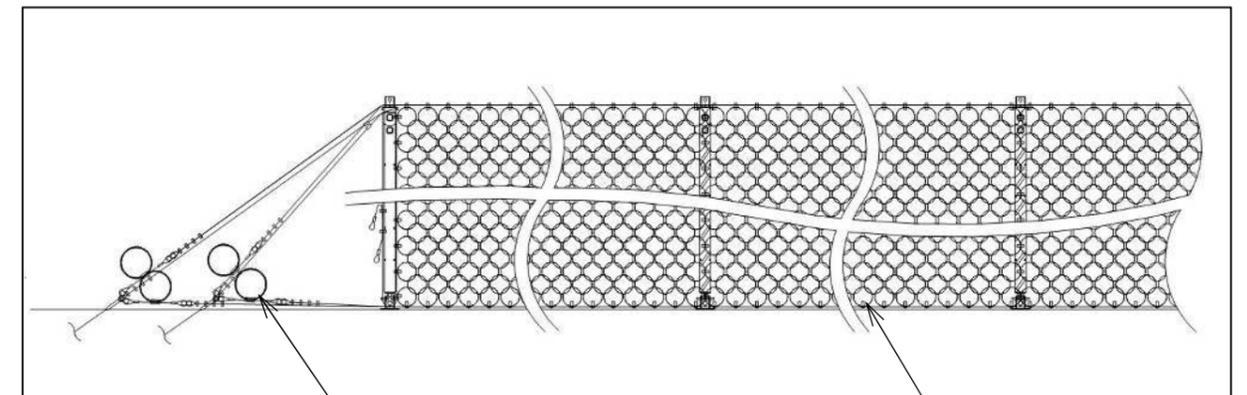
【詳細図】

ブレーキリング
（土砂捕捉時、ワイヤーが
引っ張られ、衝撃を緩和）

リングネット
（1リング毎に取り換えが可能）

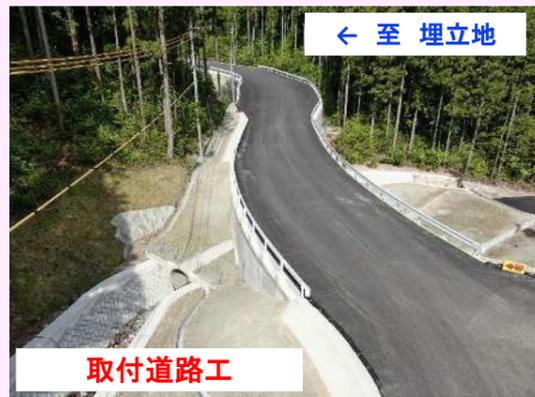
取付道路工

恵下埋立地へとつながる取付道路と河川周辺の護岸整備を行いました。

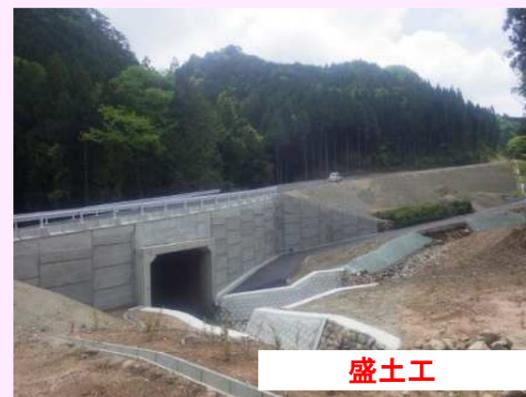
盛土工

本線道路の盛土築造の後、舗装を行いました。盛土法面部においては、保護のための種子吹付、また、工事中の仮設道路敷には植林を行いました。

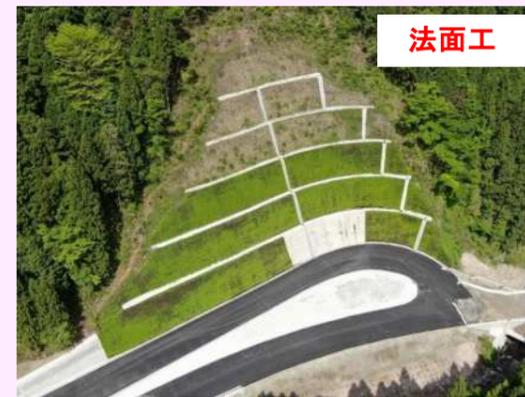
法面工

終点部法面の掘削完了後、コンクリート及び植生基材を吹き付け、法面保護を行いました。

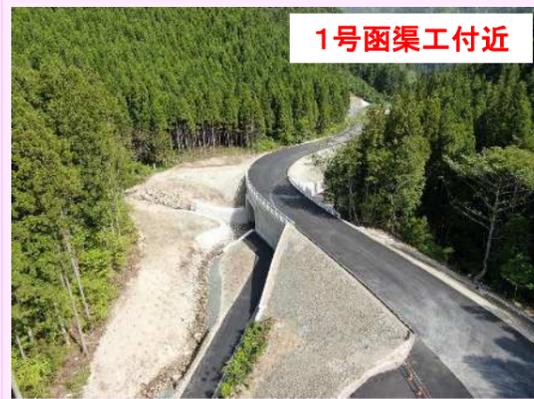
1号函渠工付近

ボックス型カルバート据付後、コンクリート製品のパネル設置、重力式擁壁、周辺護岸工事を行いました。

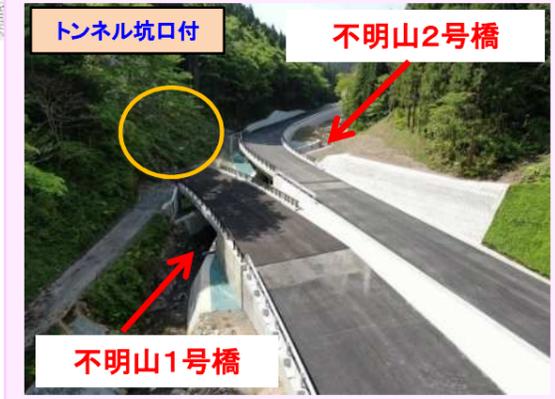
橋りょう2基の施工を行いました。橋りょう上部は、凍結抑制舗装を行いました。

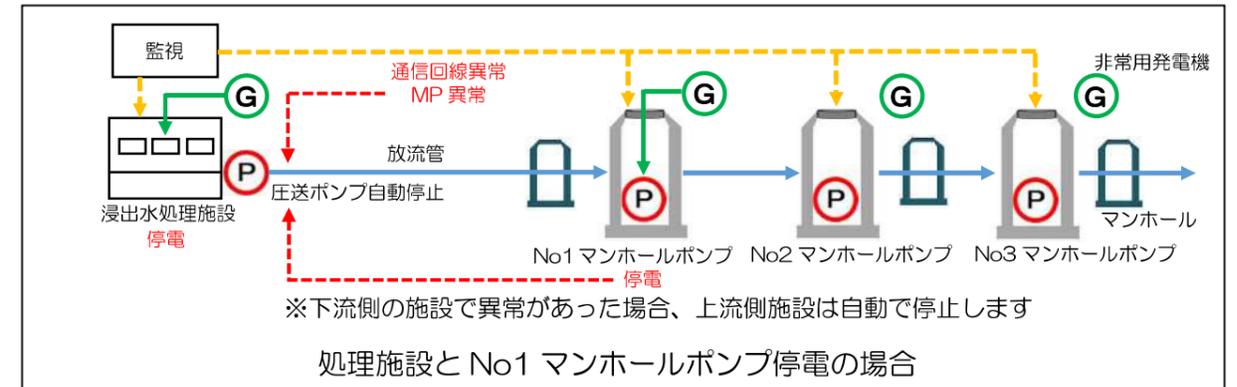
<停電時の動作試験>

浸出水処理施設、各マンホールポンプで停電を発生させ、非常用発電機による運転確認を行います。

浸出水処理施設ではマンホールポンプ停電により、圧送ポンプ自動送水停止確認を行います。放流管では管内貯留状況の確認、マンホールポンプでは非常用発電機運転までの時間、流入水による水位上昇の確認を行います。

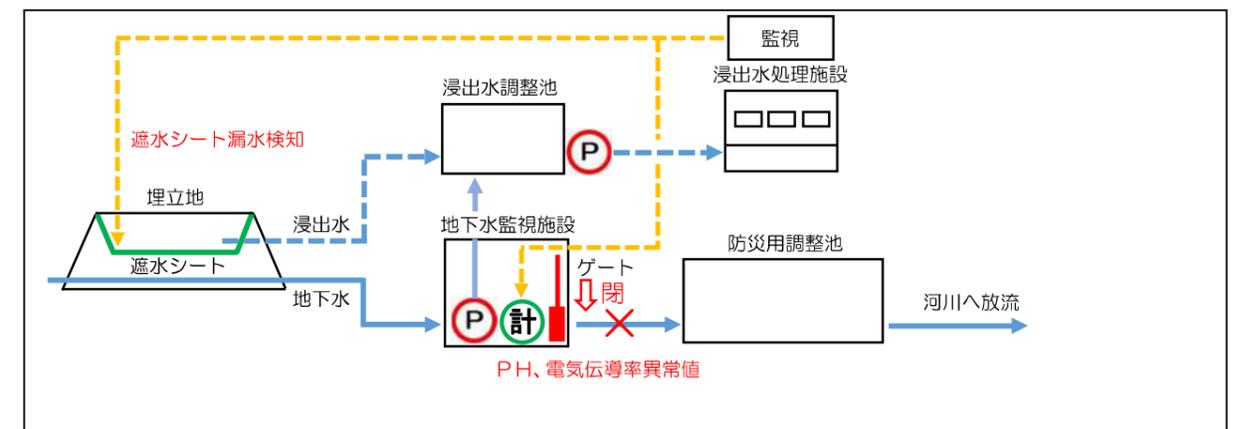
<地下水異常時の動作試験>

地下水の水質（PH・電気伝導率）測定値異常時や遮水シート漏水検知時（この度の試験では模擬的に信号を発生させます）に地下水監視施設のゲートが自動で閉まり、防災用調整池・河川に地下水が流出しないことや、地下水監視施設のポンプで浸出水調整池に地下水を送水することを確認します。

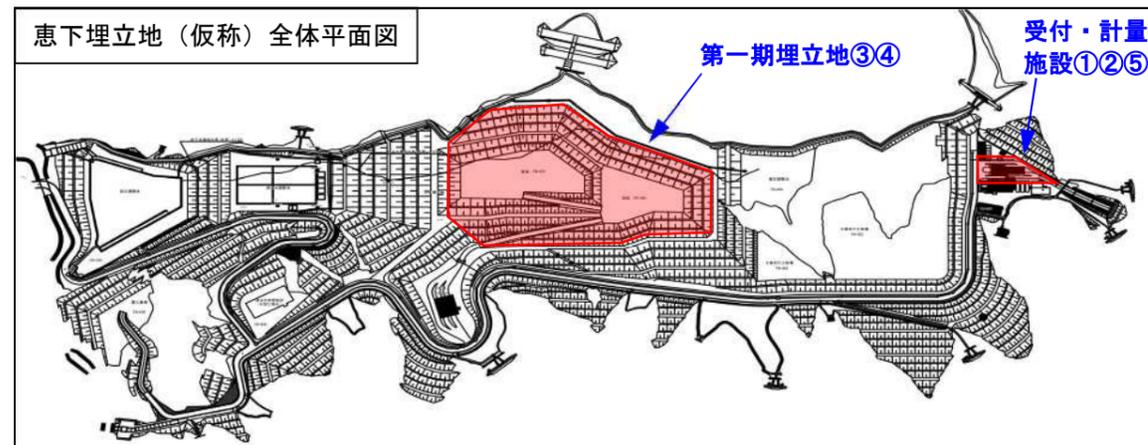
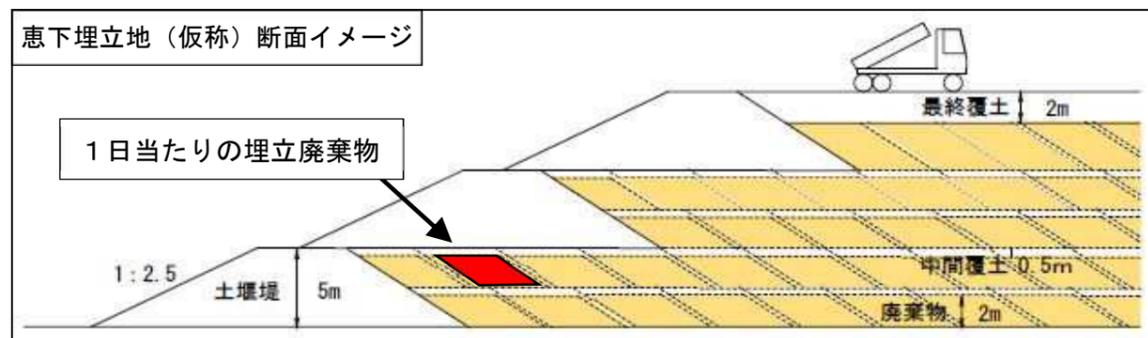
(6) 埋立方法

搬入された廃棄物は、重機などで転圧した後、当日中に覆土を行います（即日覆土）。覆土することにより、廃棄物の飛散や悪臭などの発生を防ぎます。

覆土は、廃棄物の高さ2mごとに0.5mの厚さで行い（中間覆土）、この作業を繰り返し、計画している高さまで廃棄物の埋立てが終了したところで、最終覆土を2mの厚さで行います。
