# 恵下埋立地(仮称)建設工事 工事だより

第03号  
(2017年5月)

【恵下埋立地（仮称）建設現場におけるダイオキシン類を含む燃え殻の処理について】

恵下埋立地(仮称)整備事業区域内で確認された野焼き跡について

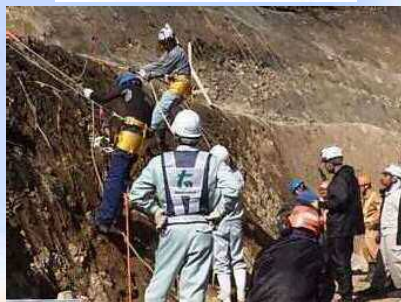
4月3日に当現場で「ロープ高所作業特別教育」を実施しました。現場内に多数存在する急傾斜の地山や法面のような施工箇所では、ロープで身体を保持する「ロープ高所作業」を行う必要があります。ロープ高所作業では、身体を保持するロープの結び目がほどけたり、ロープが切れたりすることによって墜落する事故が発生しやすいことから、特別教育の受講が義務付けられています。当現場では、主に法面保護工がこの作業に該当し、場合によっては伐採工においても斜面での作業が必要になります。この特別教育を該当作業にあたる作業員に対して実施し、安全作業の知識・技術の習得を行うことで、墜落・転落事故の防止に努めています。

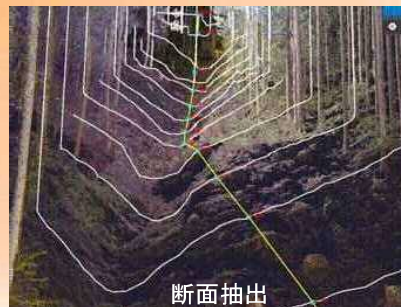
## ＜UAV測量＞

3月24日に当現場で2度目となるドローン測量を実施しました。1回の飛行時間は20分程度で、5回のフライトにより現場全体を撮影しました。作業員が危険な場所に行くことなく、かつ短時間で現場全体を測量でき、費用と時間を大幅に節約できます。この写真に3次元の位置情報を付加して現況測量や土量管理、また今後施工する構造物の計画に活用していきます。

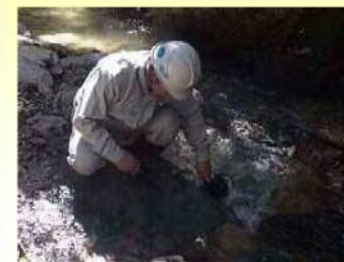
### <水質調査>

毎日の濁度・pHの測定および、月に一度の分析試験により、現場から流出する河川水の水質管理を行い汚濁防止に努めています。

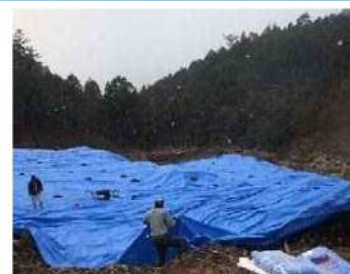
### ⑤燃え殻範囲飛散防止

現場内で燃え殻が確認された範囲については、撤去工事が始まるまでの期間、シート養生により表面を覆っています。今後は仮設テントを設置して飛散防止対策を行ったのち、撤去工事を行う予定です。

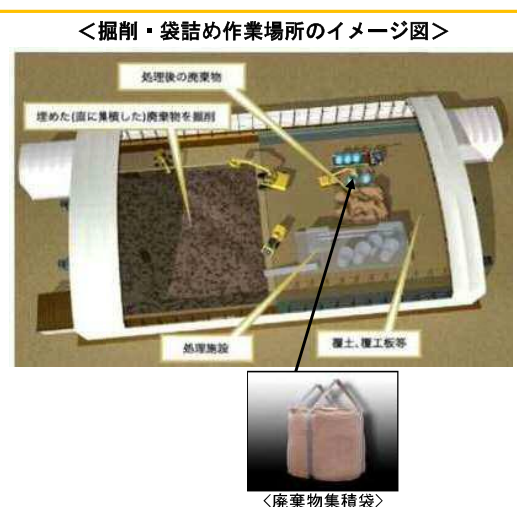
| ・範囲 | 約 3,300 m <sup>2</sup> (左下図 赤色の点線で囲った区域) |
| ・範囲 | 約 1,600 m <sup>2</sup> (左下図 赤色で着色した区域) |

- ① 燃え殻の飛散や降雨による流出を防止するため、埋立判定基準を超えた燃え殻の掘削・袋詰め作業場所及び一時保管場所に屋根付きテントを設置（一時保管場所は底面をアスファルト舗装し、袋はパレット等の上に保管）  
※ イメージ写真等参照
- ② 燃え殻の存在する区域の周囲に、集水溝を設置し、燃え殻に触れた水を下流の水槽に集め、環境省の指針に基づき、浮遊物質濃度（SS 濃度）が 10 mg/L 以下となるよう凝集沈殿処理を行った上で河川に排水  
(左下図 集水溝（黒矢印）、水槽（ピンク）)
- ③ 地下水（観測井戸新設）及び河川の水質を監視（左下図 赤丸）
- ④ 中間処理施設及び県出島処分場への運搬に際しては、燃え殻が飛散しないよう、運搬車両の荷台をシートで覆う

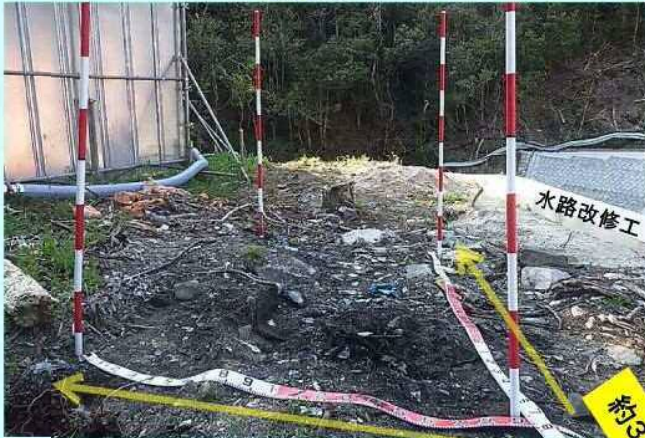
写真①

- ◇ 平成29年 4月28日  
事業区域内(工事区域外)において、野焼き跡と思われる燃え殻を確認(面積:約5~6㎡)。
- ◇ 平成29年 5月 1日  
燃え殻の成分分析を行うため、サンプリング調査を行う(管理型最終処分場の受け入れ基準に適合するか調査中)。  
調査後、シートで覆う等の養生を行う。
- ◇ 今後の予定  
分析結果が分かり次第、公表をすると共に、その結果に基づき適正に処分を行う。
