恵下埋立地(仮称)建設工事の施工状況

【恵下埋立地（仮称）建設現場におけるダイオキシン類を含む燃え殻の処理について】

ダイオキシン類を含む燃え殻の撤去及び処分について

恵下埋立地(仮称)の整備について

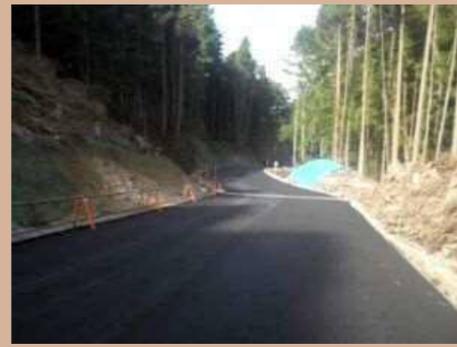
① 工事用道路工

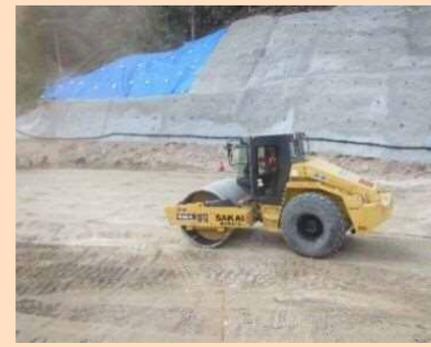
安定処理土転圧

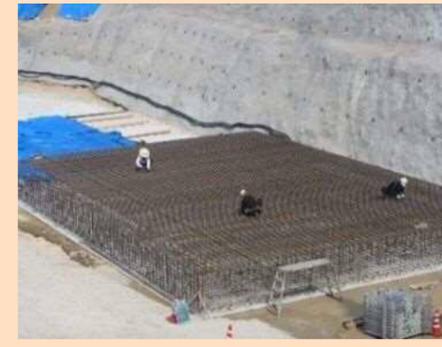
鉄筋組立状況

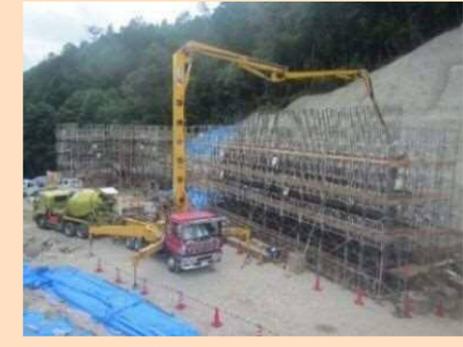
擁壁コンクリート打設

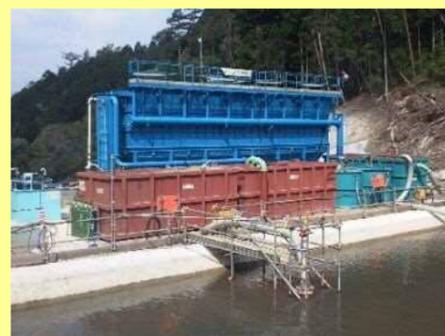
⑤ 200m³濁水処理設備

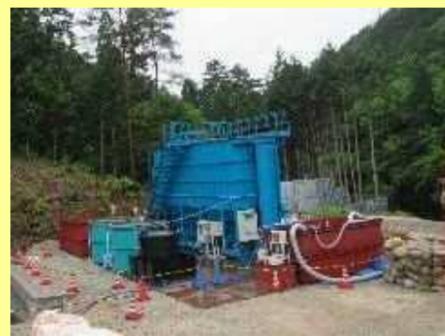
⑥ 100m³濁水処理設備

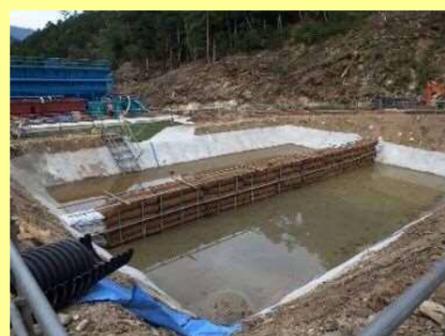
⑦ 仮設沈砂池

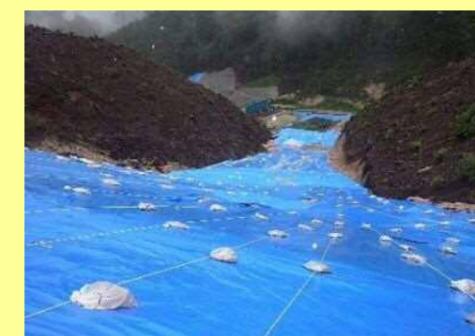
⑧ 盛土法面シート養生

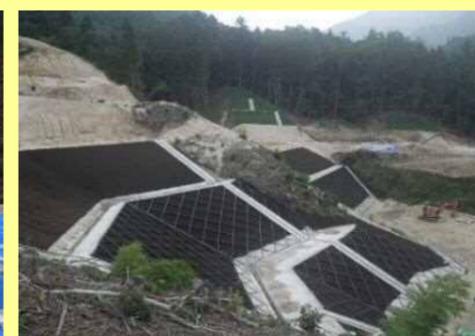
⑨ 法面工

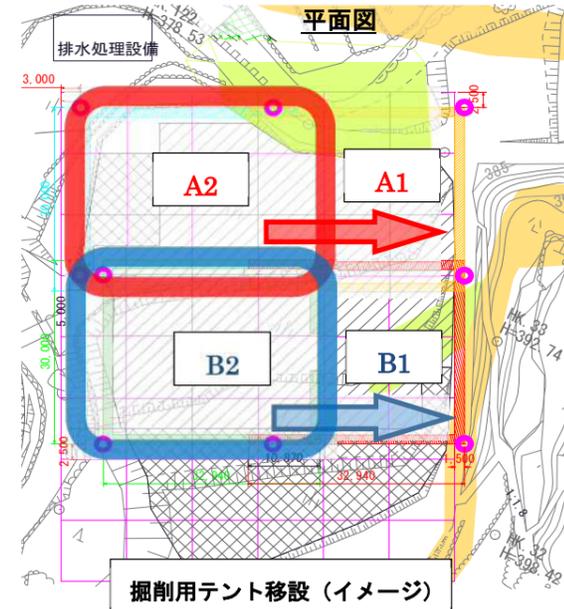
5. 掘削用テントの設置について

(作業開始時期について)
B2 エリアから掘削を行う。
→掘削用テント組立 (9月初旬)
→掘削開始 (9月末頃)

テント設置順序

- B2 [テント設置
掘削袋詰運搬]
- B1 [テント移設
掘削袋詰運搬
B1テント解体]
- A2 [テント設置
掘削袋詰運搬]
- A1 [テント移設
掘削袋詰運搬
A1テント解体]

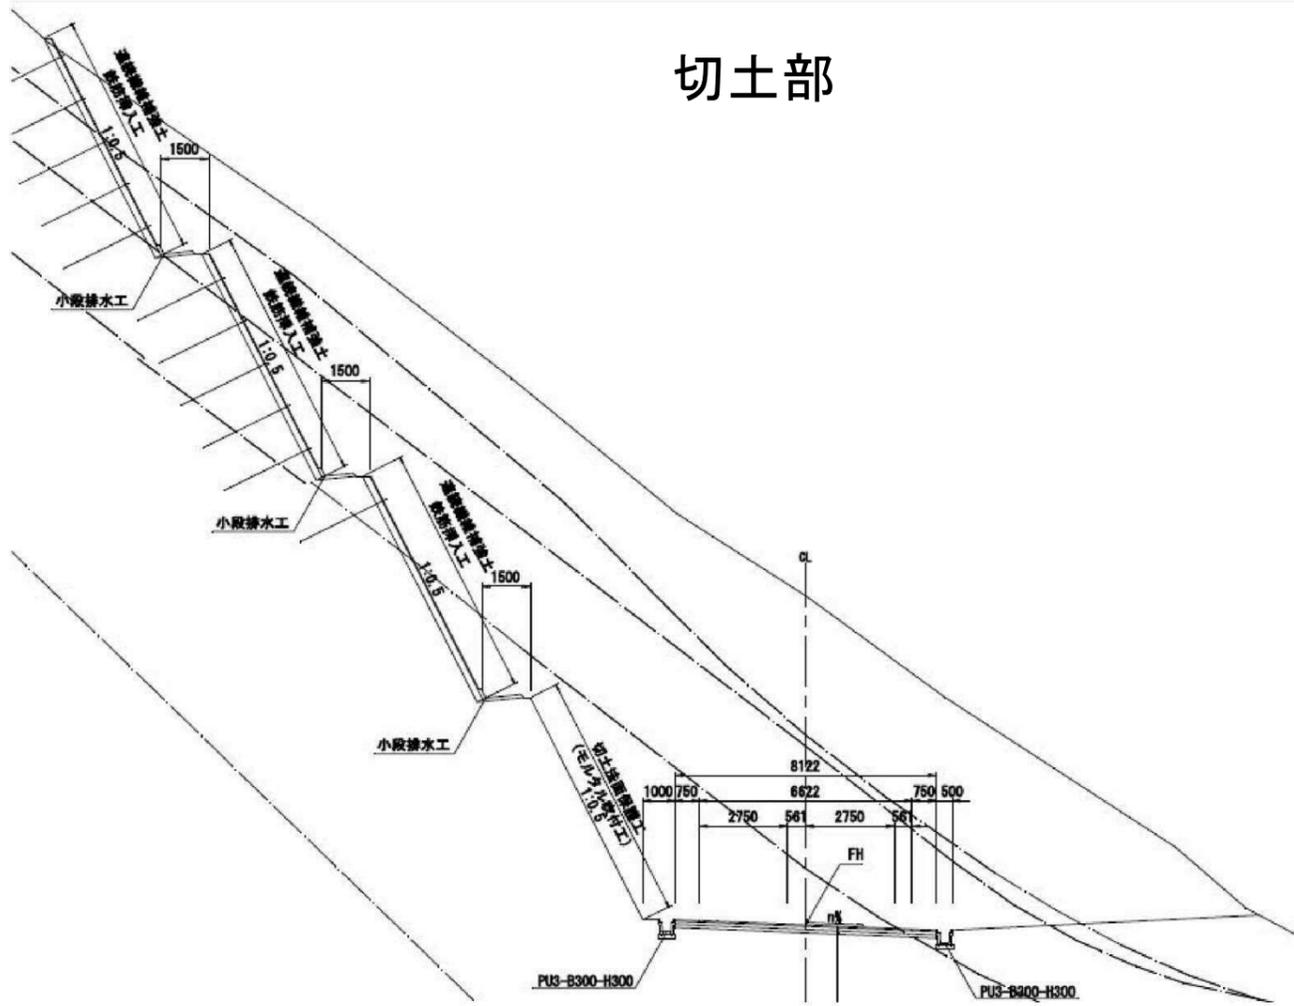
切土部

標準断面図

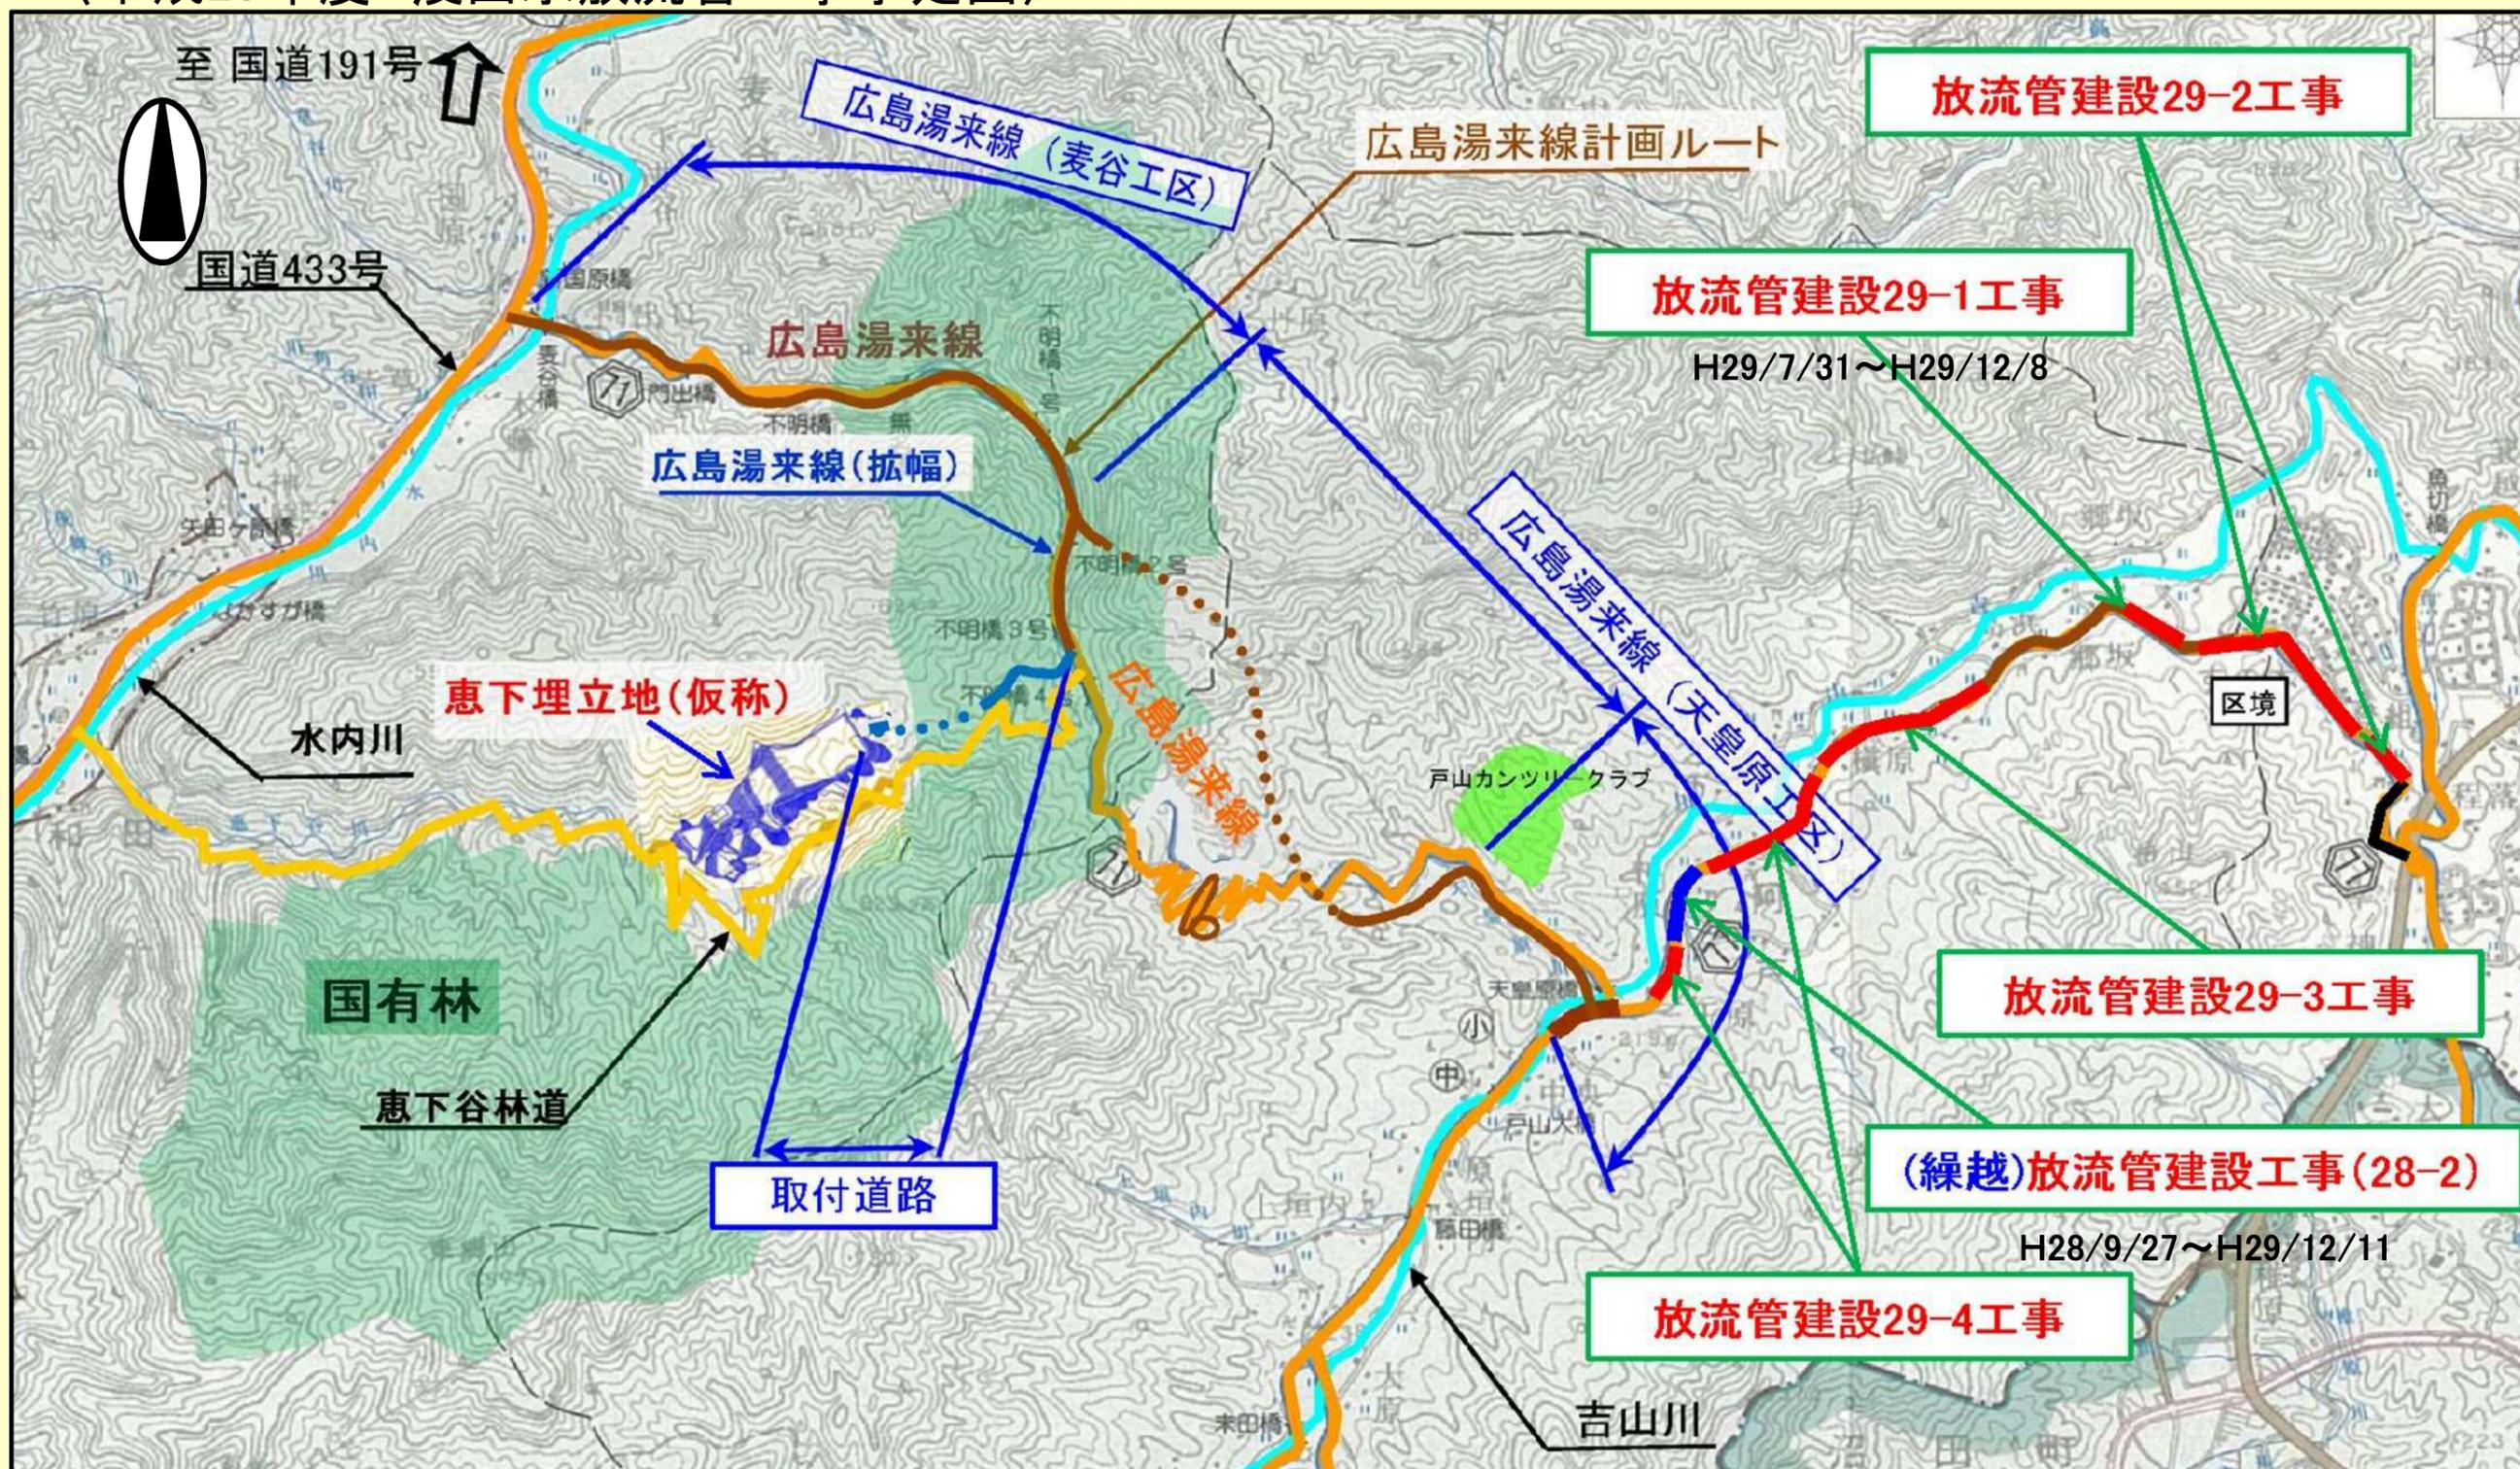
〈平成29年度 浸出水放流管工事予定図〉

浸出水放流管については、広島湯来線のトンネル建設が、埋立地の供用に間に合わない見通しとなったため、先行して広島湯来線の現道に敷設します(圧送施設等も併せて建設します)。また、トンネル完成後は、トンネル内にも浸出水放流管を敷設し、現道に敷設した管は維持管理時等の予備管として活用します。

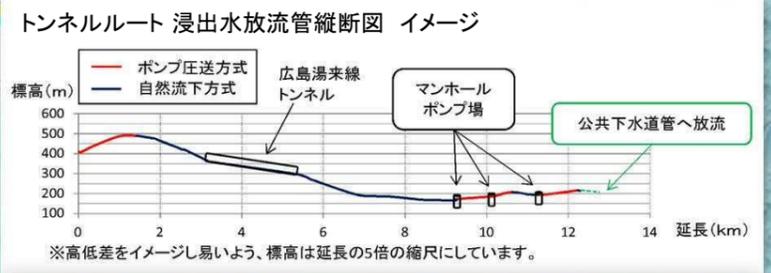
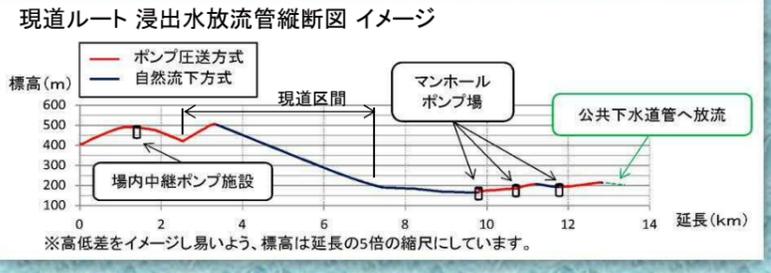
ポリエチレン管の特徴(イメージ)

継ぎ目のないポリエチレン管を使用するなどの対策を行い、また、万が一、漏水が発生した場合には、浸出水の放流を停止し、速やかに修繕等の復旧対策を実施することにしており、浸出水の安全な放流に、万全の対策を講じます。さらに、放流管沿線の住民の皆様への不安払拭のため浸出水の浄化処理を高級化します。

- 酸・アルカリに強く腐食しない
- 柔軟
- 軽量で施工が早い
- 一体化

- ◆ 放流管は、酸・アルカリに強く腐食しにくく、柔軟性に富み、耐震性能に優れたポリエチレン管を使用します。電気で溶かして管同士をつなぐので漏れないためガス管などにも使用されています。
- ◆ 停電時にも安全な放流を継続できるよう自家発電設備を整備します。
- ◆ ポンプ圧送区間の放流管は維持管理がしやすいよう2系統を整備します。

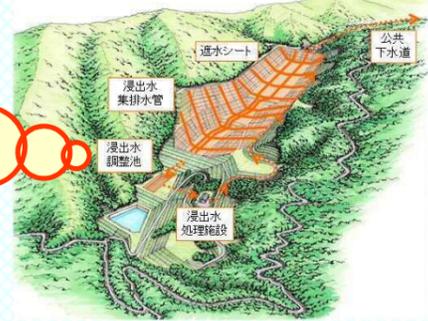
《埋立地内に降った雨（埋立区域）》

- ごみに触れた雨水である浸出水は、遮水シートの上に葉脈状に敷設した浸出水集排水管で、埋立地内に留めることなく、速やかに集水されるとともに、浸出水調整池へ排出され、浸出水処理施設へ送水（浄化）後、専用の放流管で公共下水道へ放流します。

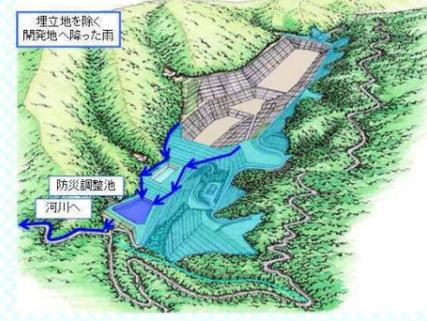
《埋立地内に降った雨（埋立区域を除く）》

- ごみに触れていない雨水は、一旦防災調整池に集め開発後も開発前より大きくならない流量に調整（防災調整池で調整）して、下流河川（水路）に放流します。
- 防災調整池の大きさは、構造的に許される範囲で大きくしており、その結果、100年に一度降るような大雨に対応する容量を上回る規模となっています。

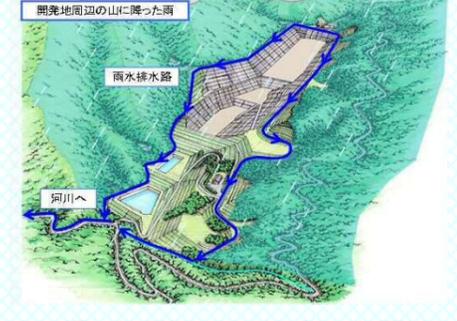
《埋立地周辺に降った雨》

- 埋立地周辺の山林に降った雨は開発地の周りに設けた排水路で直接下流の河川（水路）へ放流します。
- 埋立地周辺のすべての自然溪流に砂防ダム等を整備するなど、防災対策を講じます。

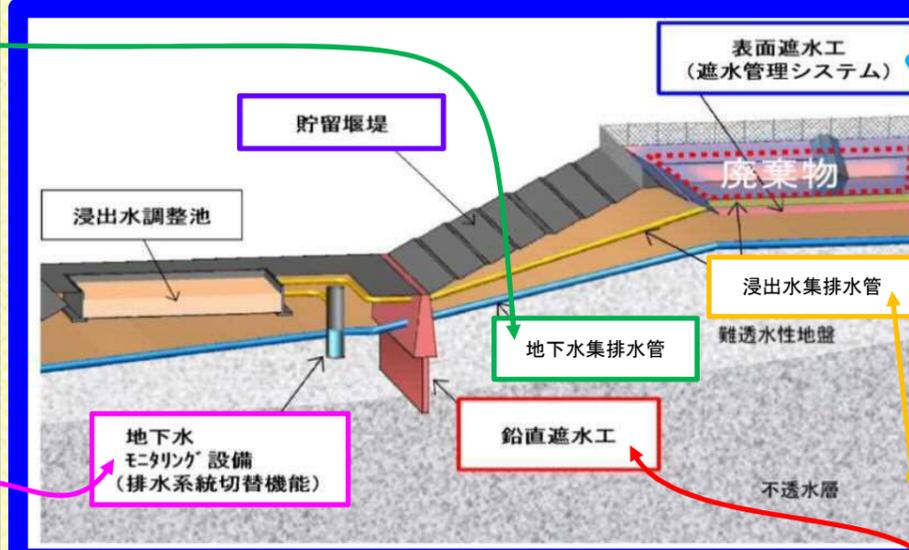
《地下水集排水管》

- ◆ 地下水集排水管を、遮水シートの下に葉脈状に敷設し、埋立区域下の地下水を速やかに集排水し、防災調整池を経由して下流河川（水路）へ放流します。

- ◆ 国の基準である、二重の遮水シートで漏水を防止します。
- ◆ 遮水シートの下には、ベントナイト混合土または、自己修復性シートを設置し安全性を高めます。

- ◆ 遮水シートの破損箇所を電気的なシステムにより特定し、速やかな補修を可能とします。

- ◆ 埋立区域の底部に葉脈状に敷設し、速やかに浸出水を集めるとともに、浸出水調整池へ導きます。

- ◆ 埋立区域下流部の岩盤の微細な亀裂にセメントミルクを注入して幅5m以上の不透水層を構築するもので、地下水に漏れ出した浸出水の下流域への流出を防止します。
