# 恵下埋立地整備事業 位置図

# 恵下埋立地(仮称)建設現場における燃え殻の撤去作業状況

恵下埋立地（仮称）の工事区域内における鉛の土壌汚染状況調査について（中間報告）

恵下埋立地(仮称)戸山地区環境調査結果

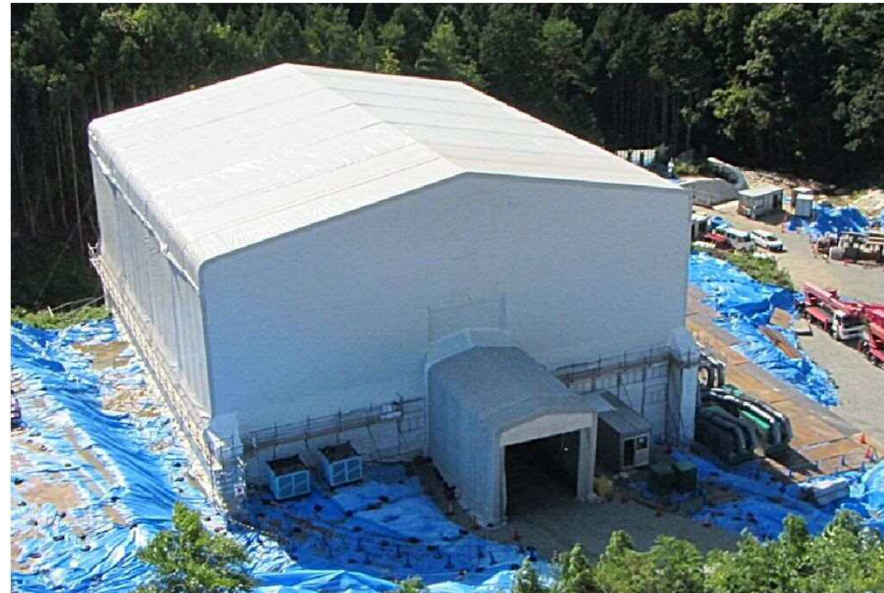
《掘削用テント》

燃え殻の掘削や袋詰めは、飛散や降雨による流出を防止するためテント内で作業します。

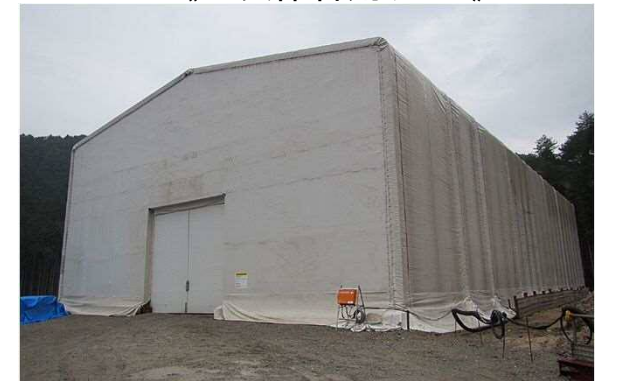
《一次保管用テント》

袋詰めされた燃え殻は、風雨を防ぐテント内で保管し、順次、中間処理施設へ搬出します。

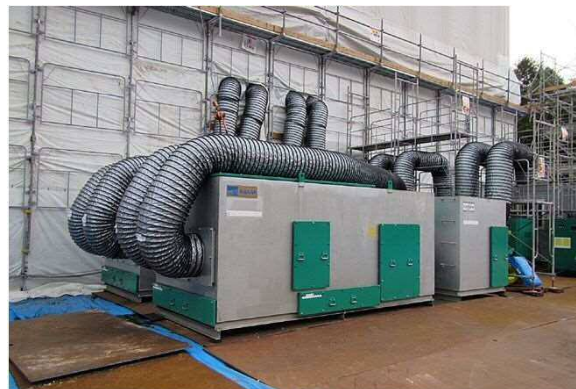
集塵機

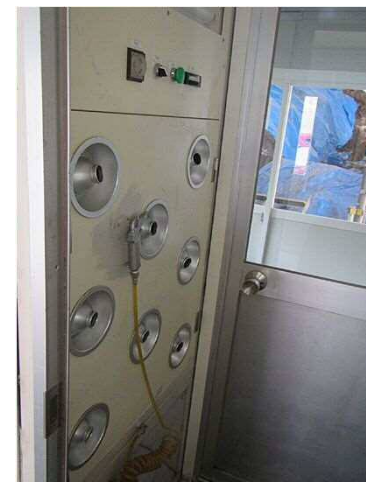
作業員の服等の粉じんを落とすためエアシャワー

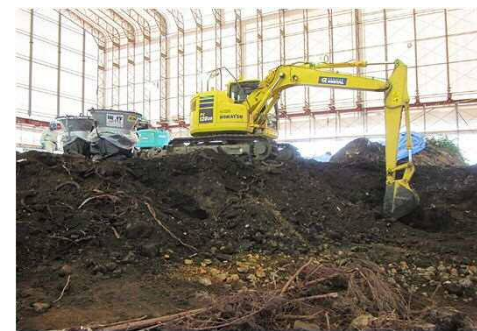
掘削作業

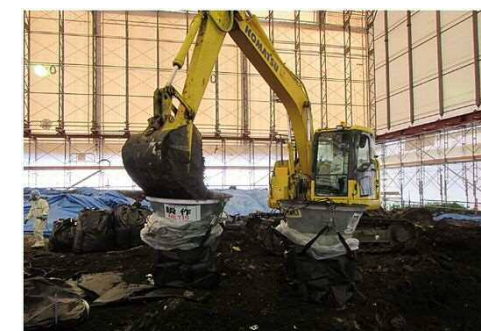
袋詰め作業

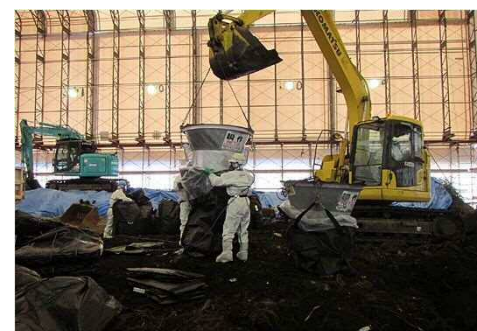
袋詰め作業

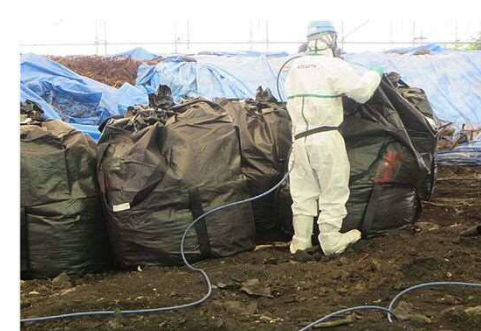
袋詰め作業(袋閉じ作業)

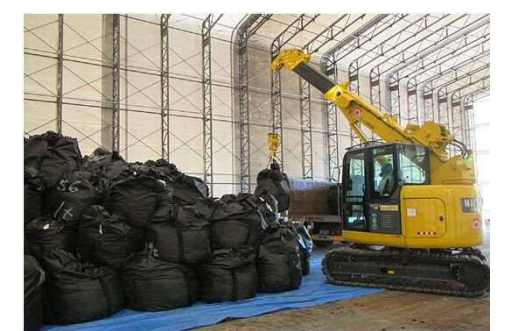
荷卸し作業

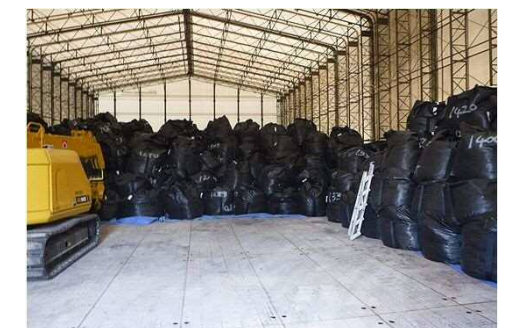
保管状況

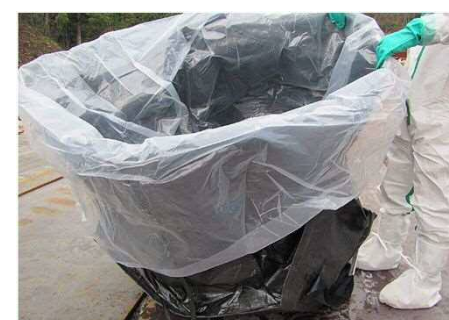
燃え殻を入れる2重の袋

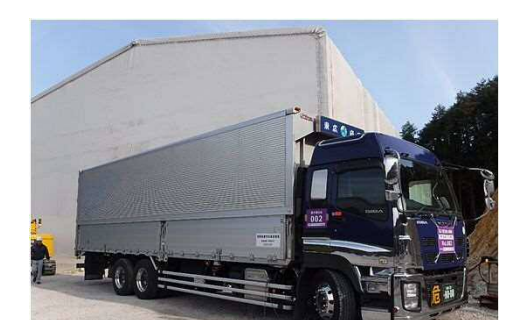
中間処理施設へ搬出
