旧中島地区被爆遺構について

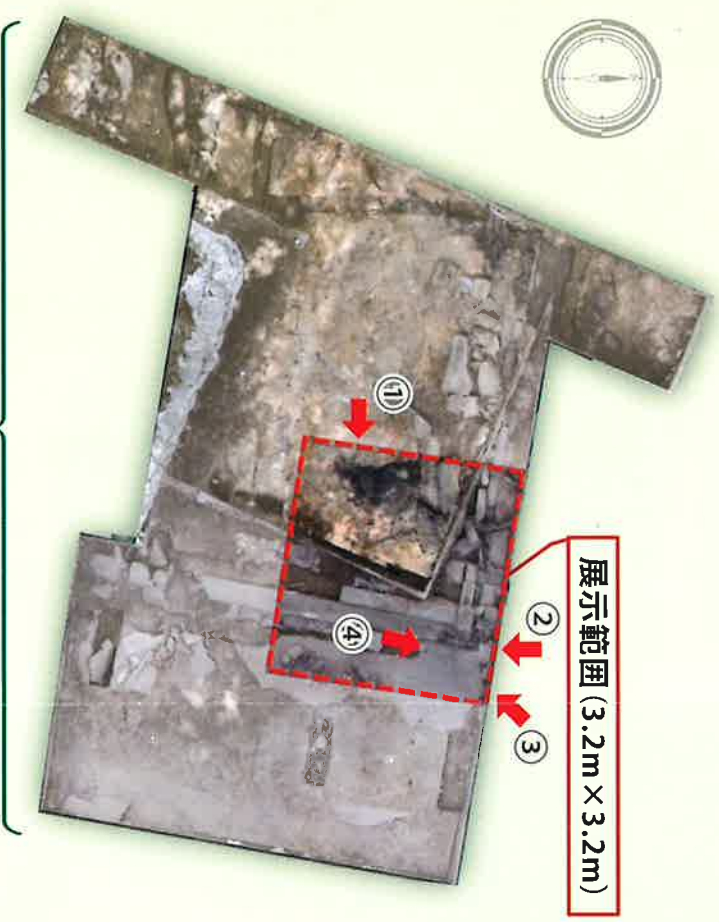
この平和記念公園一带には、被爆前、民家や商店等が密集し、人々の日常の営みやにぎわいがありました。被爆後、盛土をし、公園として整備したため、公園の下の一部には被爆当時の建物の基礎等が今も残っており、2019年（令和元年）に行った調査の結果、地面から60～90cm程度掘り下げたところに残る被爆当時の民家や道路の跡などが見つかりました。

展示範囲 (3.2m × 3.2m)

調査の際に掘削した範囲

①炭化した土、板材等

②側溝

③隣家との境界 (石材列)

④盛土層
