令和4年度 アユ産卵場調査結果

1 目的

「太田川再生方針」に基づくアユ資源を増やす取組の効果を検証するため、アユ産卵場の調査を実施した。

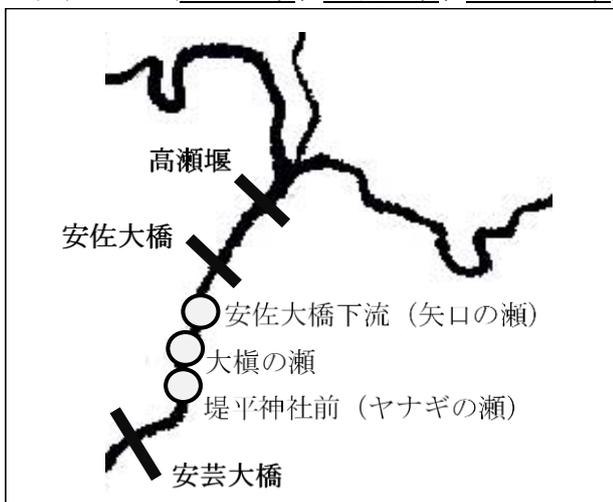
図：調査地点

- ・安佐大橋下流から堤平神社前の瀬（安佐南区東野地先）まで（矢口の瀬、大槓の瀬、ヤナギの瀬）

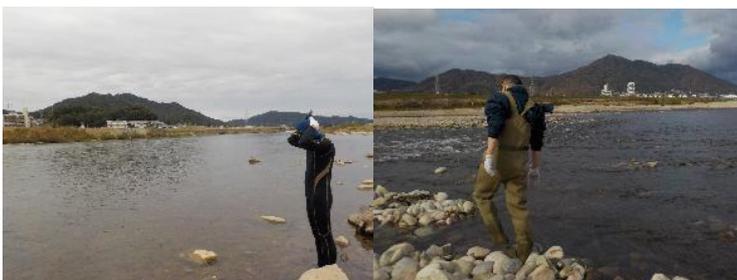
図：調査の様子

調査区間を潜水等による目視観察を行いながら、親魚の分布状況を確認するとともに、調査区間内でアユの産卵の可能性のある瀬において、産着卵の有無及び河川状況等を確認した。

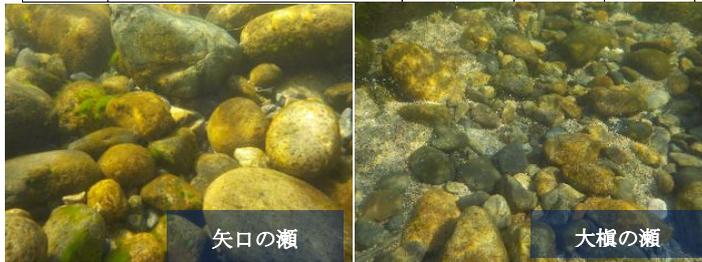
- ・「大槇の瀬」においては、産卵場の整備により、河床の状況が改善された。ただし、調査の日を追うごとに再び河床が固くなっていく様子が確認された。
- ・「大槇の瀬」については、令和3年度に新たにもう1つの流路ができており、令和4年9月下旬の台風の影響により、この流路が拡大した。
- ・「矢口の瀬」について、部分的には、粒径が小さい石（砂利）で構成され、浮石状態になっている部分も確認できた。

調査地点	河床等の状況	粒径 (目視確認)	シノの 貫入度	産卵の有無
矢口の瀬	大きい石も多いが、地点によっては、小砂利が堆積し、浮石状態の範囲もある。	1cm ~15cm	—	無
大槇の瀬	大きい石も確認されているが、相対的には、小砂利が多く、浮石状態の範囲もある。(10/1に太田川漁協が産卵場造成を実施。)	1cm ~15cm	12cm程度	無
ヤナギの瀬	大きな石が多い。	—	—	無

図：河床の状況 10月13日撮影

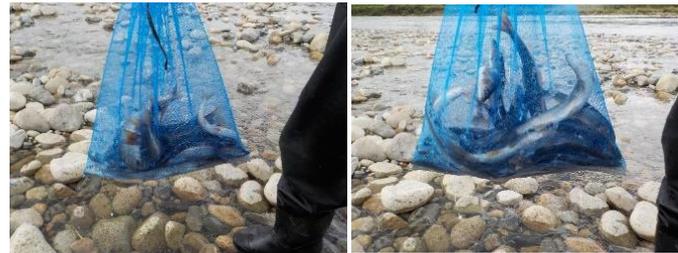
- ・本年度も、天然遡上が少なかったこともあり、産卵期の親魚数は非常に少ない状況であった。
- ・遊漁者からの聞き取りによると、「大槇の瀬」の左岸側では9月下旬の台風の後、アユが多く集まっており、1人で50~70尾のアユを釣り上げていたとの情報がある。大雨の影響により、9月下旬頃に多くの親魚が「大槇の瀬」付近まで流されてきた可能性がある。本年度は、もともとの天然遡上数が少なかったため、例年よりも漁獲圧による影響を大きく受け、産卵に参加するまで生残できた親魚が少なかったことが予想された。
- ・「矢口の瀬」ではアユをほとんど確認することができなかった。
- ・昨年度、遊漁者が多くのアユを釣り上げていた「八丈の瀬」においても、今年度、アユは少なかった（太田川漁協からの情報）。

図：大槇の瀬下流で釣られたアユ（9月28日撮影）

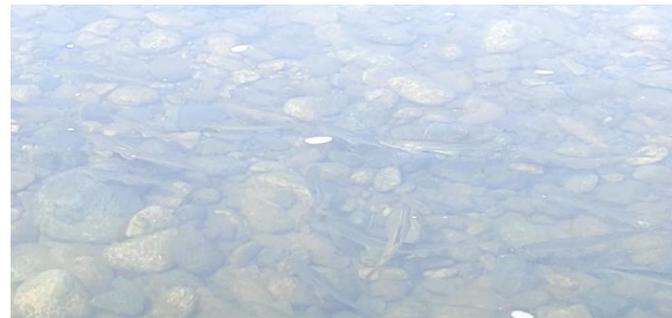
図：大槇の瀬上流で群れているアユ（10月1日撮影）

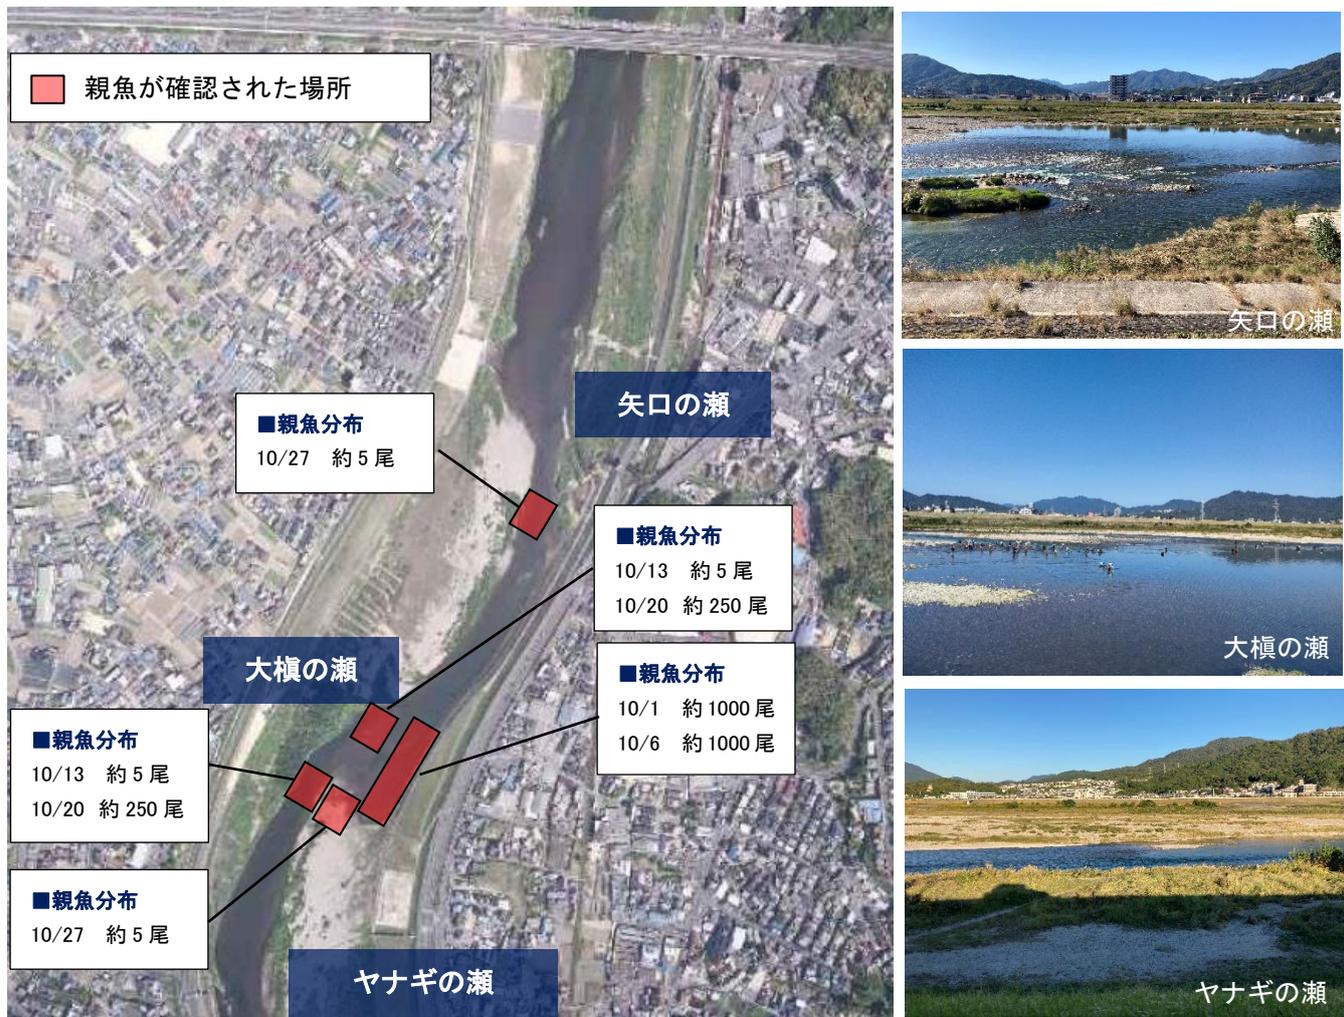
実施日	矢口の瀬	大槇の瀬	ヤナギの瀬
	尾	尾	尾
10/1	—	1,000	—
10/6	0	1,000	0
10/13	0	10	0
10/20	0	500	0
10/27	5	5	0
11/2	0	0	0
11/10	0	0	0
11/22	0	0	—
11/30	0	0	—
12/7	—	0	—
12/15	—	0	—

図：親魚の分布状況
