## 付録－ 1

舗装の損傷の比較判定用の写真

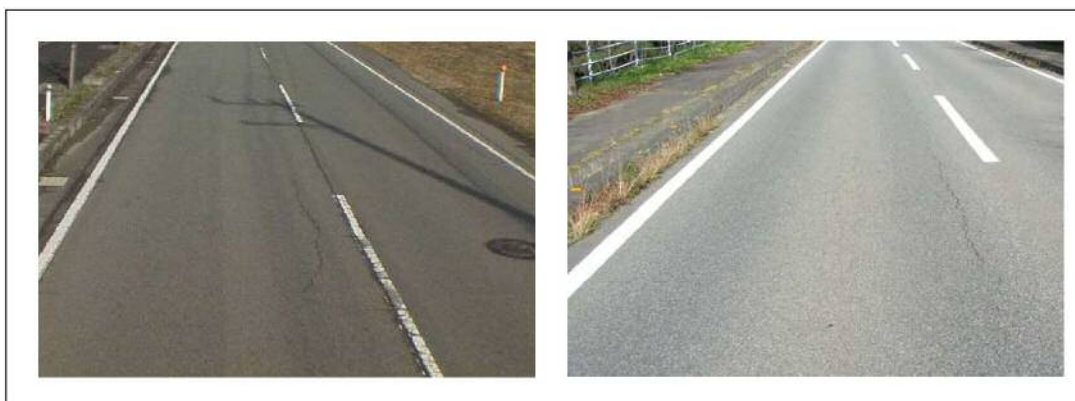
損傷レベル：小（ひび割れ率0～20％程度）

- ・ ひび割れの発生が認められない：0％、
- ・ 縦断方向に1本連続的に発生：概ね10％
- ・ 左右両輪の通過部で縦断方向に1本ずつ連続的に発生：概ね20％
- ・ 評価単位区間内で片側の車輪通過部で複数本又は亀甲状に発生：概ね20％

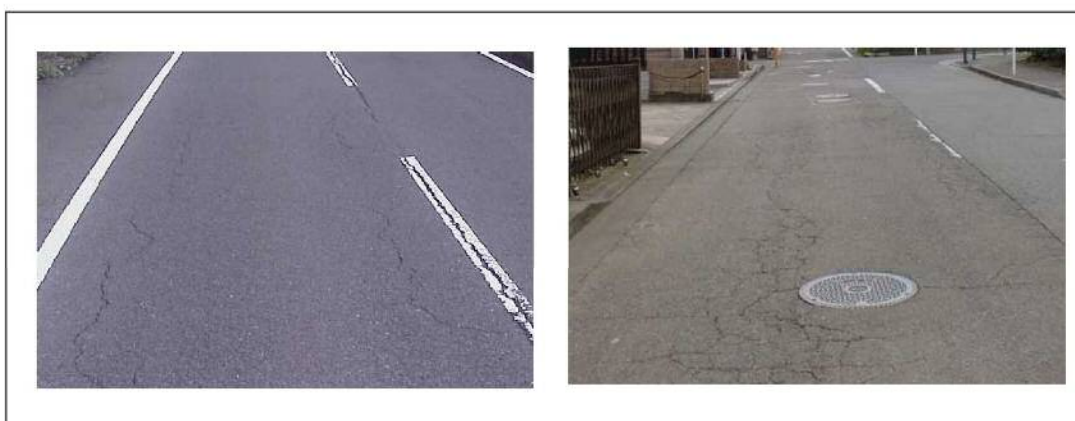
損傷レベル：中（ひび割れ率20～40％程度）

- ・ ひび割れが左右両輪の通過部で発生し、かつ片側の車輪通過部ではひび割れが縦横に派生するなど複数本発生：概ね30％
- ・ ひび割れが左右両輪の通過部で発生し、かつ片側の車輪通過部ではひび割れが亀甲状に発生：概ね40％

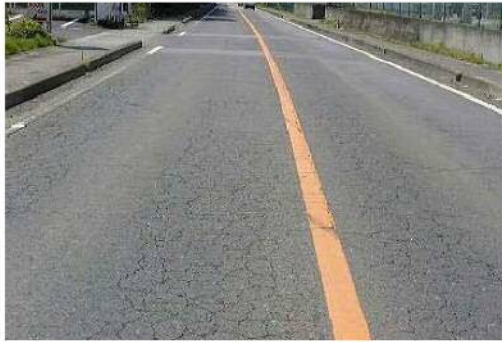
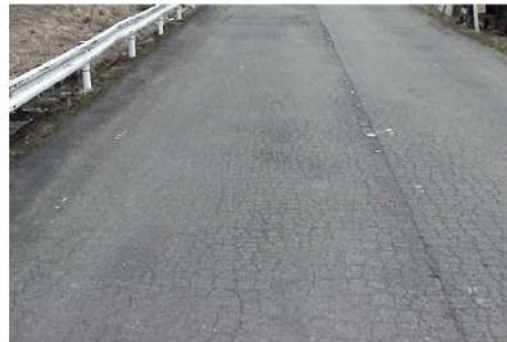
損傷レベル：大（ひび割れ率40%程度以上）

- ・ ひび割れが左右両輪の通過部でそれぞれ亀甲状に発生：概ね50%～60%
- ・ ひび割れが車線内全面に渡り亀甲状に発生：概ね80～100%

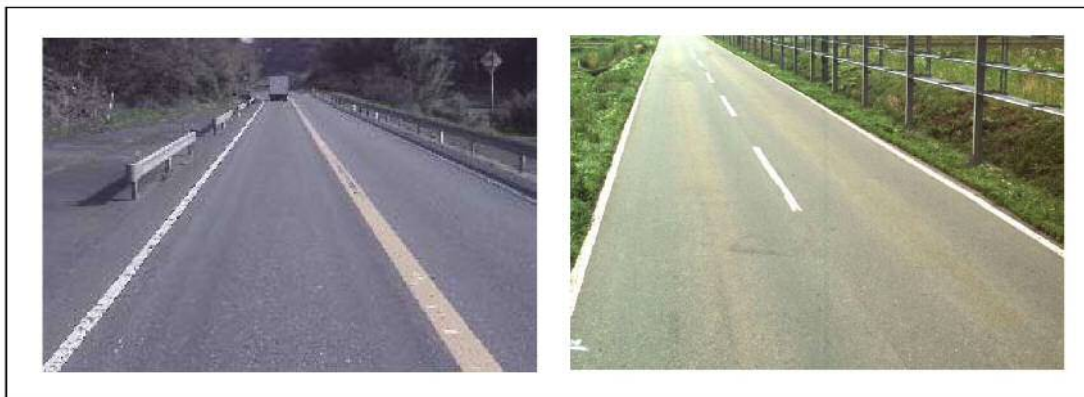
損傷レベル：小（わだち掘れ量0～20mm程度）

注）わだち掘れ量は、車線内の横断方向の一断面内で、最高地点と最低地点の差（深さ）に概ね相当（ただし、横断勾配による影響は除く。）。ただし、アスファルト舗装であれば、供用直後で初期わだちとして5mm程度は発生している。

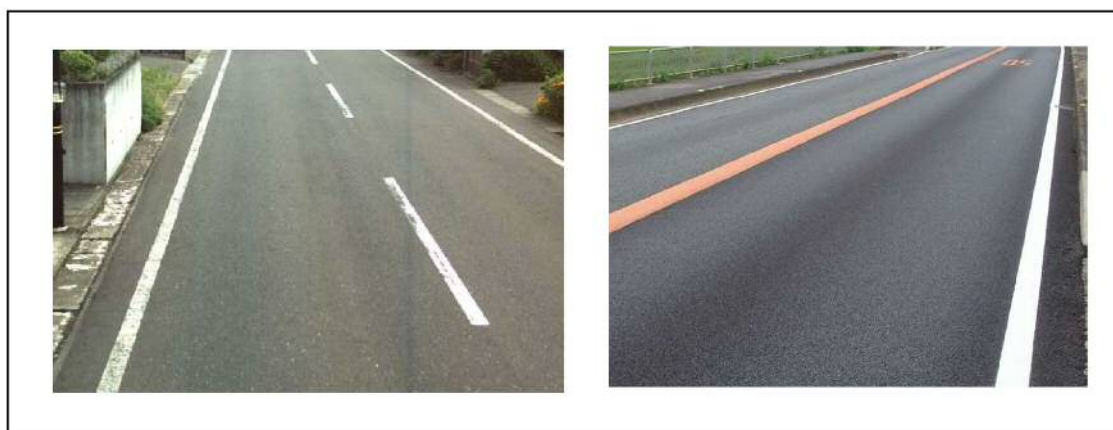
（IRI = 2 mm/m前後）（平坦性 1.3 mm前後）

損傷レベル：小（IRI = 0（完全平坦）～3 mm/m程度）

（平坦性 0（完全平坦）～2.1 mm程度）

・新設舗装と同等のレベル。路面の凹凸量は目立たない

：概ねIRI = 2 mm/m

（：概ね平坦性 1.3 mm程度）

（良好なアスファルト舗装面でIRI = 1.4～2.3 mm/m程度）

（良好なアスファルト舗装面で平坦性 0.9～1.5 mm程度）

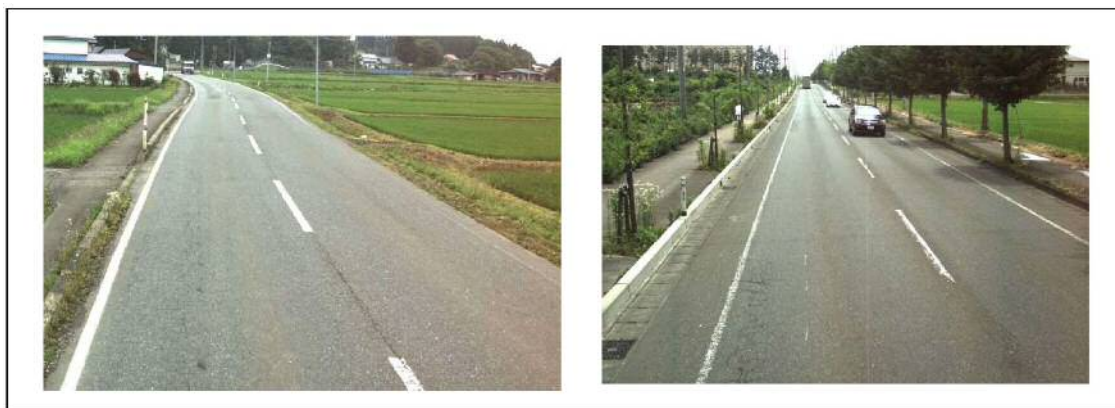
（IRI = 4 ~ 5 mm/m程度）（平坦性2. 8 ~ 3. 6 mm程度）

損傷レベル：中（IRI = 3 ~ 8 mm/m程度）

（平坦性2. 1 ~ 5. 8 mm程度）

・古い舗装の場合で劣化がやや進行したような状態。高速で走行すると適度に車両が振動・うねりを感じるような路面。10 mm前後の路面の凹凸（うねり）は存在しうる。（60 km/hで走行すると、概ね半数の人が乗り心地が悪いと感じるとのドライビングシミュレーション結果もある。）

：概ねIRI = 4 ~ 5 mm/m程度  
（：概ね平坦性2. 8 ~ 3. 6 mm程度）

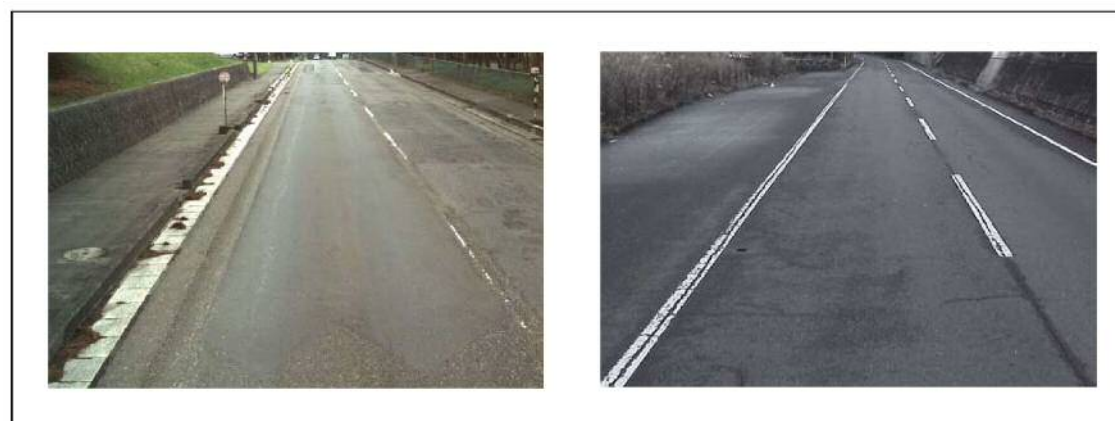
（IRI = 7 ~ 8 mm/m程度）（平坦性5. 1 ~ 5. 8 mm程度）

・古い舗装の場合で劣化がかなり進行したような状態。高速で走行すると強く認識できる揺れを感じ、車両の損傷につながりかねないような路面。20 mm前後の路面の凹凸（うねり）が存在する。（ドライビングシミュレーション結果をもとにした推定では、60 km/hで走行すると、概ね半数の人が危険と感じるレベルである。）

：概ねIRI = 7 ~ 8 mm/m程度

（：概ね平坦性5. 1 ~ 5. 8 mm程度）

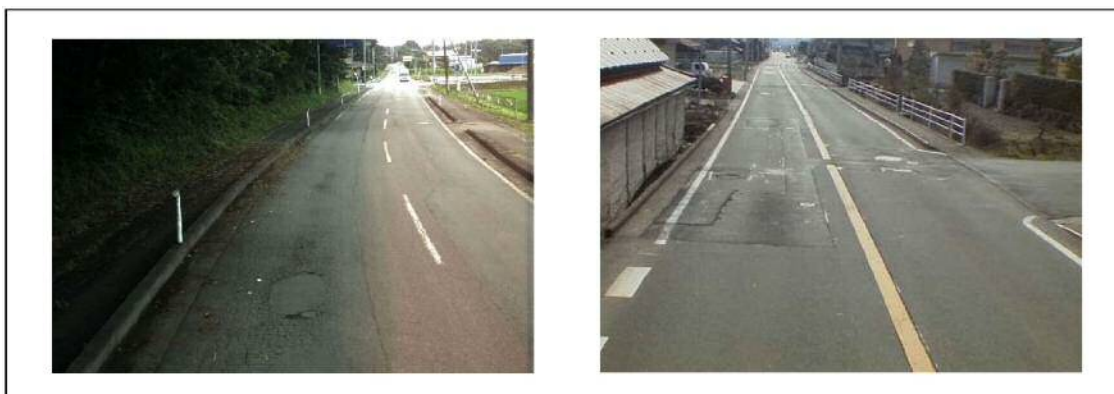
（IRI = 9～10 mm/m程度）（平坦性6.6～7.3 mm程度）

損傷レベル：大（IRI = 8 mm/m程度以上）

（平坦性5.8 mm程度以上）

・古い舗装の場合で劣化が進行し、明確な損傷が部分的に発生している状態。50～60 km/hで強く認識できる揺れを感じ、車両の損傷につながりかねない。10mに1箇所程度路面のへこみが存在するような路面。：概ねIRI = 9～10 mm/m程度  
（：概ね平坦性6.6～7.3 mm程度）

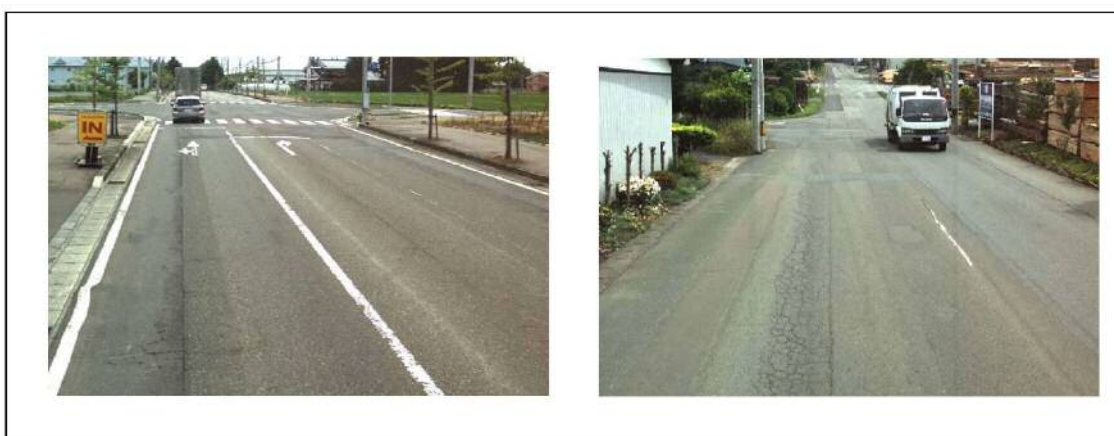
（IRI = 11～12 mm/m程度）（平坦性8.1～8.8 mm程度）

・古い舗装の場合で劣化が進行し、明確な損傷が連続的に発生している状態。に振動を感じるレベル。50 km/hでは走行できない。多くのポットホールが存在する路面と同等である。：概ねIRI = 11～12 mm/m程度  
（：概ね平坦性8.1～8.8 mm程度）

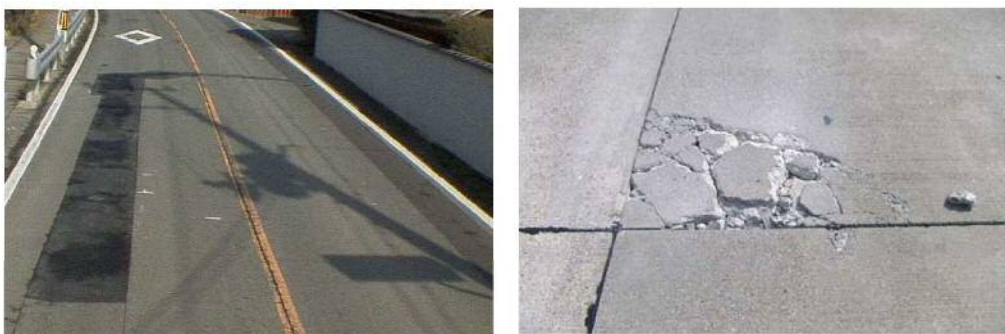
### 3. その他の損傷例

(占用復旧跡の沈下)

(コンクリート舗装の角欠け)
