付録－8 附属物の対策事例集

1. 概要

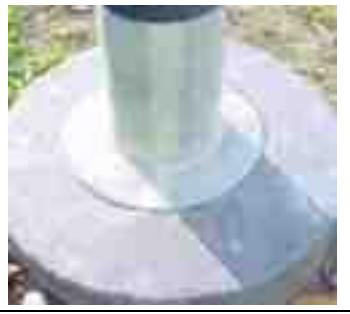
塗装処理による対策	F R P樹脂による表面処理対策
概要	錆の発生した路面境界部に、耐腐食性の高い塗料を施す。	錆の発生した地際部にガラス繊維入りの樹脂シートを貼り付け、紫外線を照射して硬化させる。
概略図

適用条件	路面境界部に発錆が見られるものの減肉が小さく、腐食の進行を抑制するだけで対応が可能な場合	路面境界部が腐食し減肉が見られ、耐力の低下が予想される場合
留意事項	<ul style="list-style-type: none"> ・ 再塗装にあたり、十分な素地調整が必要である。 ・ 支柱内部の腐食に対しては対応できない。 	<ul style="list-style-type: none"> ・ 下地処理を確実に行うとともに、母材との間に水が浸入しないように留意する必要がある。 ・ 支柱内部の腐食に対しては対応できない。
	アラミド繊維シートによる表面処理対策	ビニールエスセル系樹脂溶液による重防食対策
概要	支柱外面にアラミド繊維シートを巻き付け、支柱の耐久性及び耐荷性の向上を行う。	無機フィラー等で特殊配合したビニールエスセル系樹脂溶液をグラスファイバーに含浸積層させ、地際部に圧着する。路面境界部の根巻きコンクリートは、耐久性、耐候性の高いレジンコンクリートとする。
概略図

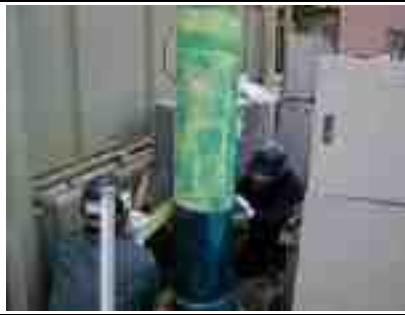
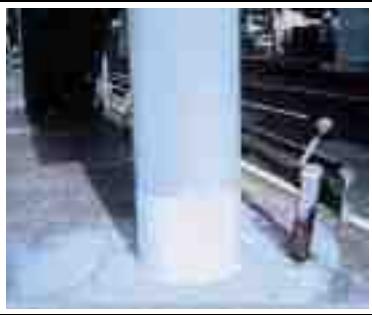
適用条件	腐食が生じ、耐荷性が低下した箇所、又は耐久性・耐荷性の低下が懸念される箇所	路面境界部に発錆が見られるものの減肉が小さく、腐食の進行を抑制するだけで対応が可能な場合
留意事項	<ul style="list-style-type: none"> ・ 下地処理を確実に行うとともに、母材との間に水が浸入しないように留意する必要がある。 	<ul style="list-style-type: none"> ・ 支柱内部の腐食に対しては対応できない。

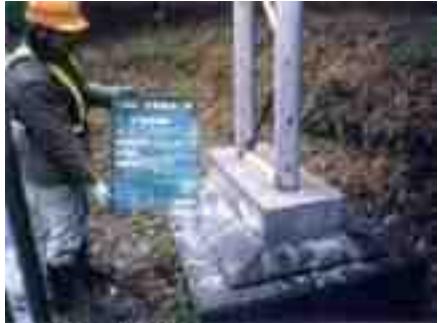
ベース部根巻きコンクリート	内部充填補強
概要	柱基部にコンクリートを根巻きし、腐食による断面欠損が生じた支柱の倒壊を防ぐ。	鋼管内部に補強材（アラミド・ロッド）を配置し、無収縮モルタルを打設することにより、腐食による断面欠損が生じた支柱の倒壊を防ぐ。
概略図

適用条件	根巻きコンクリートが施工できる箇所	補強材配置、モルタル打設のために、電気設備開口部等の開口部を有する埋込式の鋼管柱
留意事項	<ul style="list-style-type: none"> 根巻きコンクリートが歩行者等の障害になる恐れがある。 母材と根巻きコンクリートの間に水が浸入しないように留意する必要がある。 	<ul style="list-style-type: none"> 耐荷性確保のため、断面欠損の生じた断面より、ある程度深い位置まで充填補強が行える構造である必要がある。 基礎コンクリートとの一体化までは、図っていない。
	補強鋼板の根巻き	あて板補強
概要	柱基部に補強鋼板を根巻きし、腐食による断面欠損が生じた支柱の倒壊を防ぐ。	柱基部に当て板を噛合し、腐食による断面欠損が生じた支柱の倒壊を防ぐ。
概略図

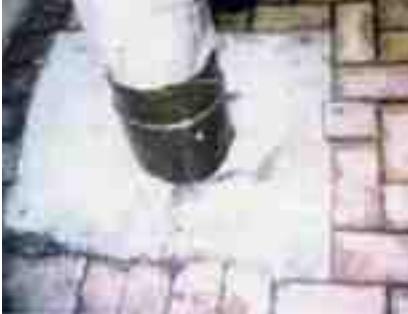
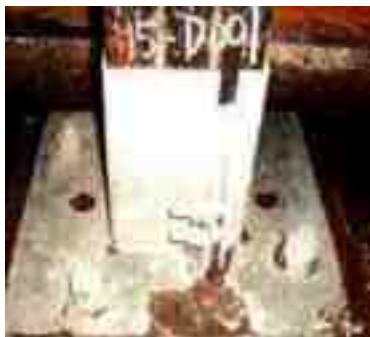
適用条件	路面境界部を掘削し、根巻き鋼板を現場溶接にて施工できる箇所	立て替えが困難な箇所。また、基礎にケミカルアンカーが施工できる箇所
留意事項	<ul style="list-style-type: none"> 現場溶接となるため、既設鋼板の下地処理や溶接作業を入念に行う必要がある。 溶接した鋼板の防食処理が必要になる。 	<ul style="list-style-type: none"> 補強材設置の作業時間が大きい（施工金額が大きい。）。

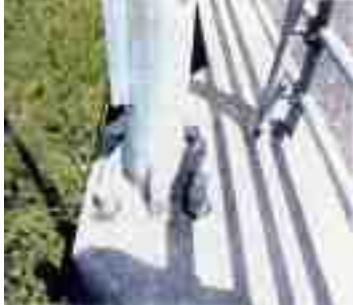
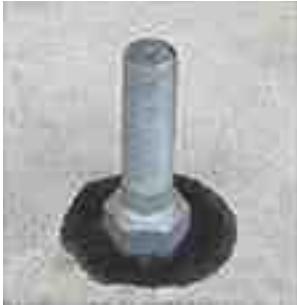
表-2.3 アンカーボルトに対する対策事例

塩ビキャップの取り付け	アンカーボルト継ぎ替え
概要	腐食の生じたナットを交換し、防食処理後、塩ビキャップを取り付ける。 ナットの交換は、ゆるみ止め機構付ナットへの交換もあり。	経年劣化による断面欠損が生じたアンカーボルトを、継ぎボルトを用いて再生する。ボルトが破断した場合にも適用可能。
概略図

適用条件	ベースが露出している場合。	アンカーボルトに断面欠損やき裂が生じており、アンカーボルトの耐荷力が大きく低減している場合。
留意事項	<ul style="list-style-type: none"> ボルト、ナットの防錆処理が不十分な場合、中で腐食が進行する可能性がある。 	<ul style="list-style-type: none"> 腐食を抑制する効果はないため、防食処理が必要である。 アンカーボルトの損傷を発見するためには、超音波探傷等の非破壊検査が必要となる。

アンカーボルトは、支柱基部に滯水が生じやすいことから、ナットのゆるみや脱落のみならず、腐食も生じやすい。橋梁の地覆等に設置された附属物のアンカーボルトについては、取り換えが困難なことから、適切に維持管理していくことが重要である。
