他都市の歴史的建造物の保存・活用の事例について

平成26年度以降、明治、大正及び昭和初期に建築された他都市の歴史的建造物のうち、広島大学旧理学部1号館の保存・活用に当たり、参考となる事例（全部保存、一部保存及び象徴保存の事例：15施設）を調査しました。その概要は下表のとおりです。

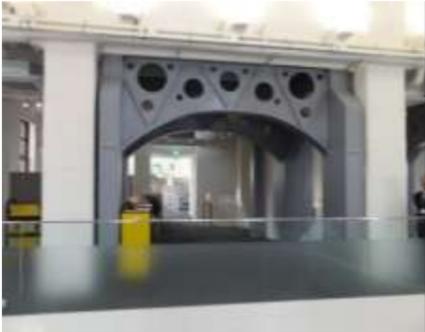
<p>鉄骨アーチフレーム</p>

1 旧戸畑区役所 建築年 昭和8年(1933年) 構造 鉄筋コンクリート造 規模 地上3階、地下1階 塔屋3階 建築面積：1,076.76㎡ 延床面積：2,889.66㎡ 特徴 ・シンボルである塔屋や重厚なスクラッチタイル仕上げ(旧理学部1号館でも使用)の外観を保存するため、外部に耐震補強を施さず、内部において鉄骨アーチフレームなどによる耐震補強を行った。 ・スクラッチタイルを当初に近い形で焼き直すなど、外観を復元した。

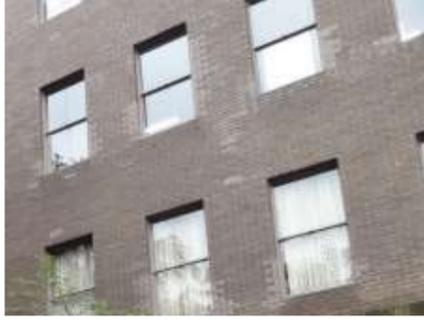
<p>外壁近景 (近景では、張り替えた部分のタイルが分かる)</p>

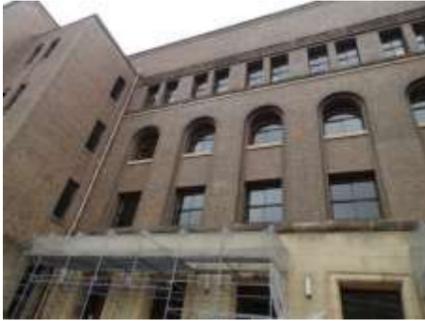
<p>建物左側 (石材落下対策の足場とネット)</p>

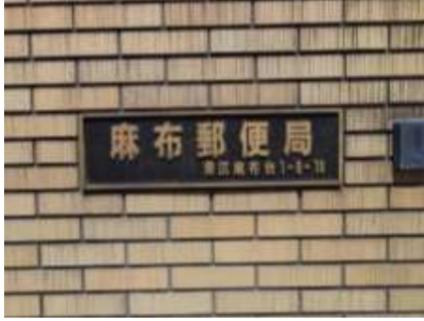
<p>外壁近景 (外装はスクラッチタイル)</p>

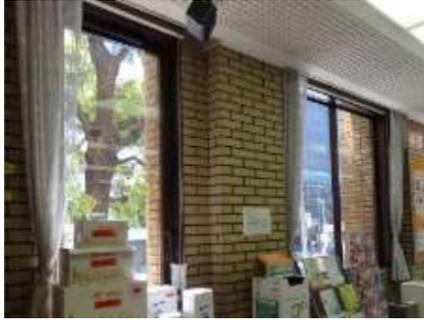
<p>内観 (建物内部は全改修)</p>

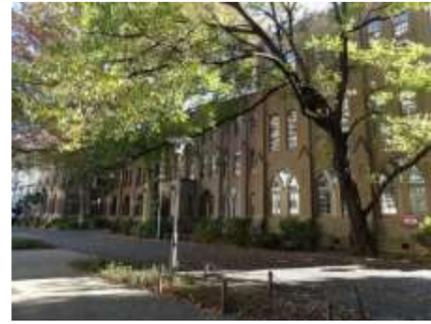
建物外観

(改修前のアルミ製建具(シルバー)を当初の鉄製建具に近い色(茶系)のものに取替)

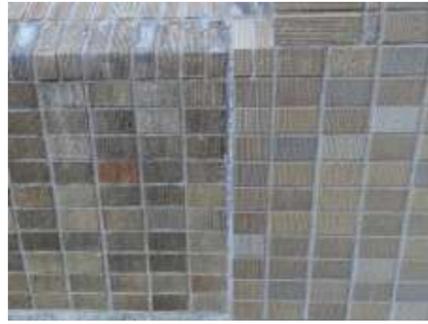
外壁近景

左側：既存タイル、右側：新設タイル(スクラッチタイル)

- 平成21年に国の登録有形文化財に指定された。
- 平成22年に、理学部移転に合わせ改修工事が計画され、
 - ①耐震改修(耐震壁新設)
 - ②外壁改修(新規タイルへの貼り替え。一部オリジナルタイルの存置・再利用)
 - ③建具改修及びバリアフリー改修(エレベーター棟増築等)を行った。

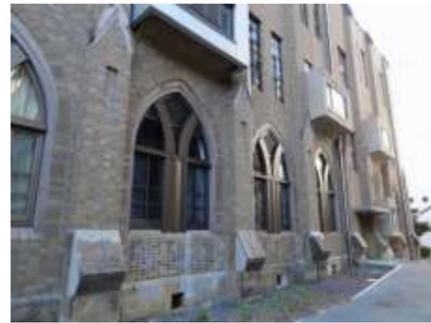
建物側面

(突出部は化学実験用の排気装置)

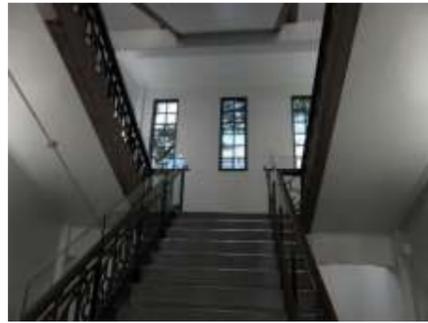
1階階段ホール

既存のアルデコ調手すりにガラスと手すりを新設

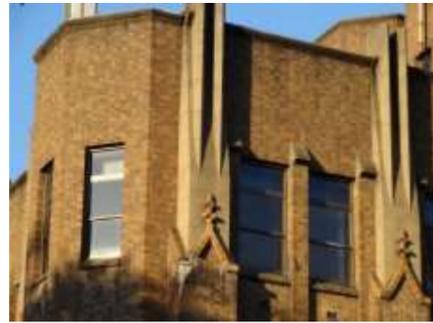
外壁近景

(外壁仕上げはスクラッチタイル)

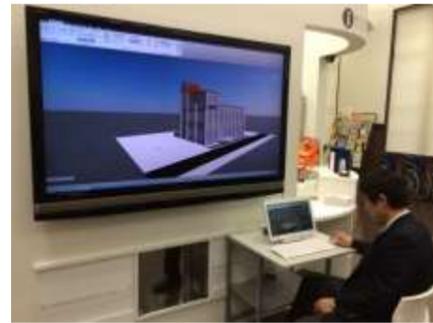
BIMディスプレイ

近代建築資料として後世に残すため「ビルディング・インフォメーション・モデリング(BIM)*」という手法で、旧庁舎建物全体の3Dモデル化を行っている。

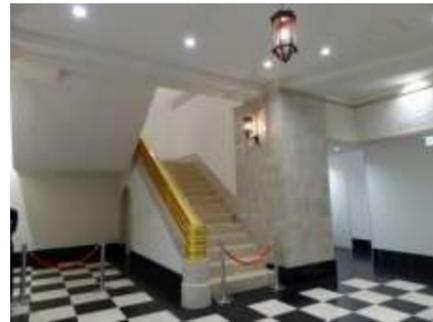
玄関ホール
(床の大理石は再利用)

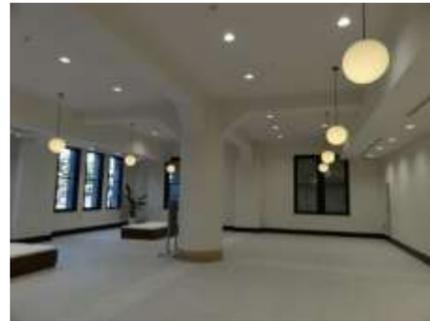
公開スペース
(保存躯体部分(左側の鉄製開口部は当初の物))

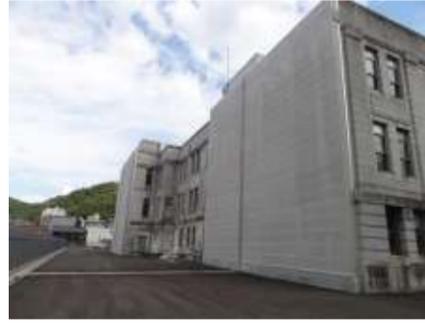
建物背面

既存撤去部分は同系色の押出成形セメント板を設置

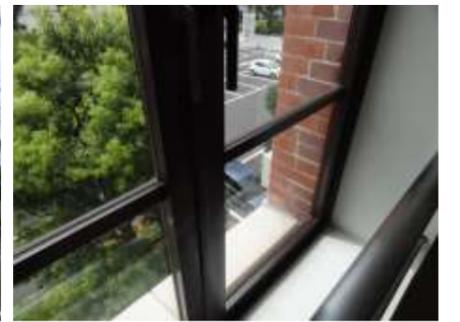
保存外壁との境部分
(内側に厚さ 20cm のコンクリート壁を設置)

- 旧庁舎は昭和 20 年の空襲で外壁だけを残して焼け落ち、戦後に復元された。現庁舎新築の際、外壁煉瓦の強度が十分な耐力を有していたことから、外壁(南正面及び東・西面)のみを保存利用し、旧面積の 3 倍強の面積を持つ新庁舎を建設した。
- 保存外壁から上階の仕上げにガラスのカーテンウォールを使用し、ガラスが背景に溶け込み煉瓦の壁が浮かび上がるよう配慮している。

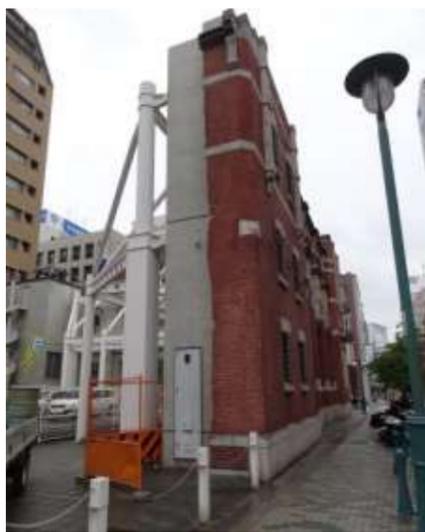
新設壁と保存外壁

- 東京駅を設計した辰野金吾の設計で建設され、昭和 41 年から 20 年間は建設会社の支店として使用された。
- 阪神・淡路大震災で屋根が崩れ落ち、内部復旧が難しい状態となり、西・南面の煉瓦壁のみ保存し、残りを全て解体した。
- 煉瓦壁が自立できるよう裏側を鉄筋コンクリートで補強し鉄骨で支持した。また、瓦タイルを貼り、屋根を銅板葺にする等の保存修復工事を行った。
- 現在は、「みなと元町駅」の出入口として使用されている。
