広島大学旧理学部 1 号館の建物概要について

1 建物概要

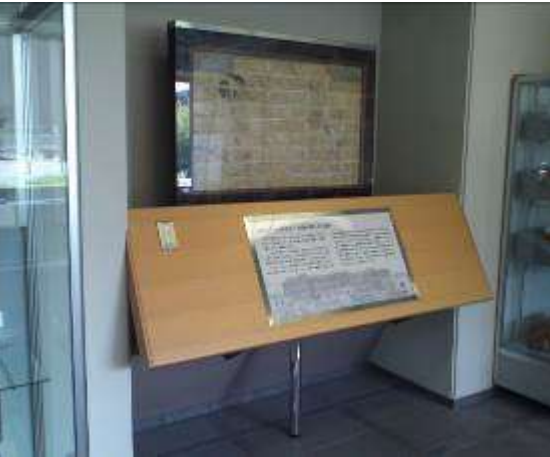
タイルに付着している血痕は、暗黒となった校舎の中から傷つきながらも九死に一生を得て這い出してきた人達が、1 階廊下の北出口付近の壁面に残していたものである。

このタイルは、昭和 33 年 11 月校舎を改修するために取り除かれることになった。当時の動物学教室主任川村教授は、これを永久に保存することを考え、二基の衝立に組み立てた。(東広島キャンパスの広島大学旧理学部 1 号館被爆壁面説明文より抜粋)

← 広島大学東広島キャンパス  
本部棟展示室

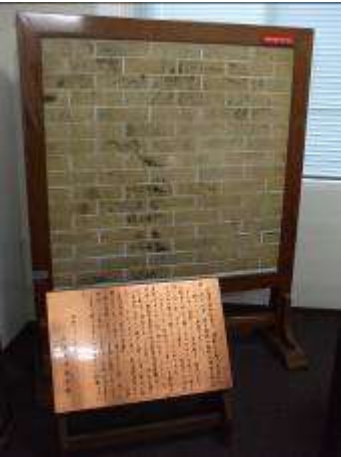
理学部講義棟展示室→

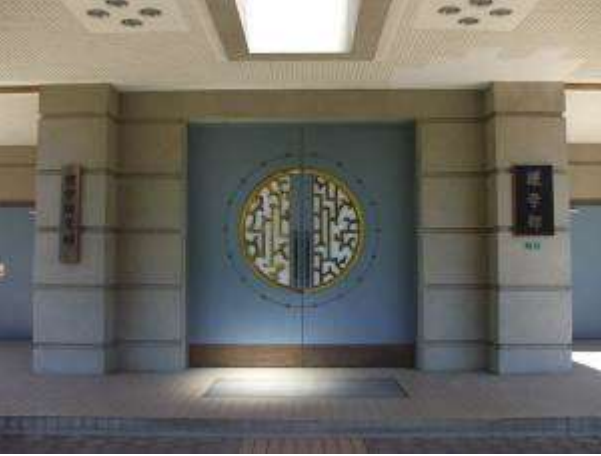
鉄扉の飾り物(拡大)

平成 3 年夏、理学部の移転の際、正面玄関の鉄扉中央の飾り物（真鍮製）と、取り付け丁番（砲金製）を被爆した扉からそのまま移設した。(東広島キャンパスの統合移転地理学部建物模型説明文より抜粋)

← 広島大学東広島キャンパス理学部講義棟に移設された  
鉄扉中央の飾り物と、取り付け丁番

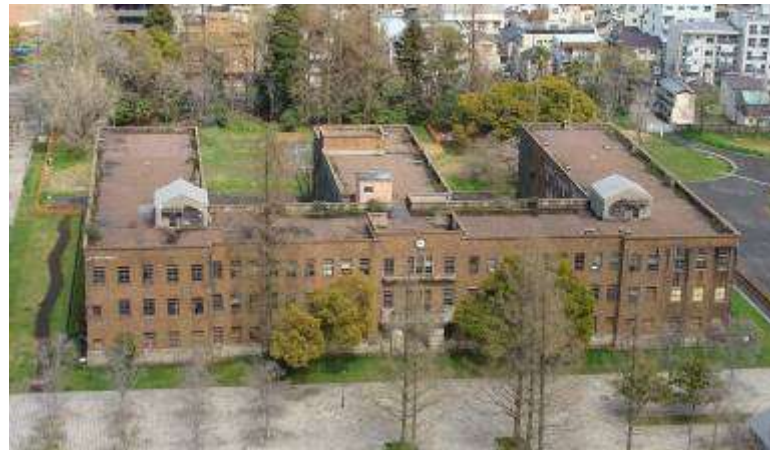
現在の広島大学旧理学部 1 号館

- ・ 軀 体：柱、梁、壁など建物の主構造部分
- ・ 建物外部：スクラッチタイル、基礎（花崗岩）、玄関の花崗岩積柱、バルコニー
- ・ 建物内部：玄関の腰壁（大理石）

原爆の爆心地からは東南 1.3km で、爆風によって窓や出入口が破壊され、その後、周囲の木造建築の火災によって延焼し、建物内部の大部分を焼失した。戦後に修復されたが、建物の老朽化と被爆時の火災によって、外壁や内装材の劣化が著しく、タイルやモルタルの剥落箇所が多い。
