広島城天守の復元等に関する検討方針について

・天守群の復元等に関する検討

令和 6 年度第 2 回  
広島城天守の復元等に関する検討会議  
令和 6 年 8 月 26 日

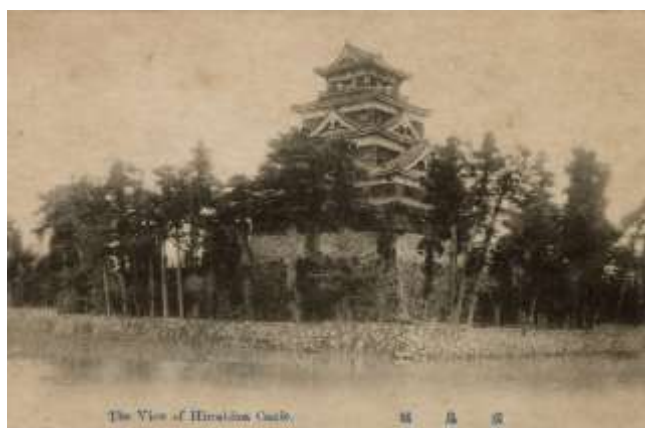
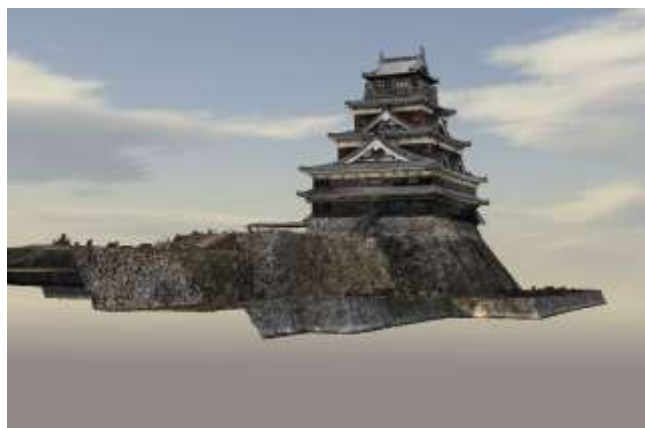
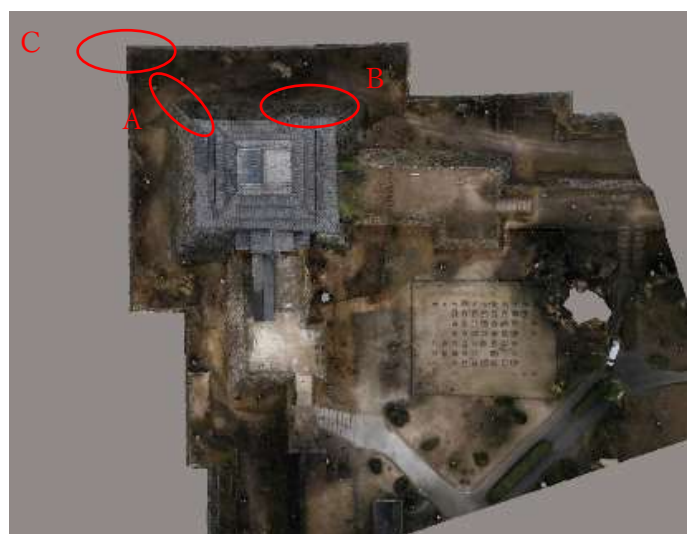
古写真解析を行う上で、標定点として天守台石垣および内堀石垣を使用することが望ましいが、古写真撮影時と現在が同じ位置・形状であることが前提となるため、古写真と現状の石垣の比較を実施。

・天守石垣北西部(A)⇒同じ状況と思われる／標定として利用可

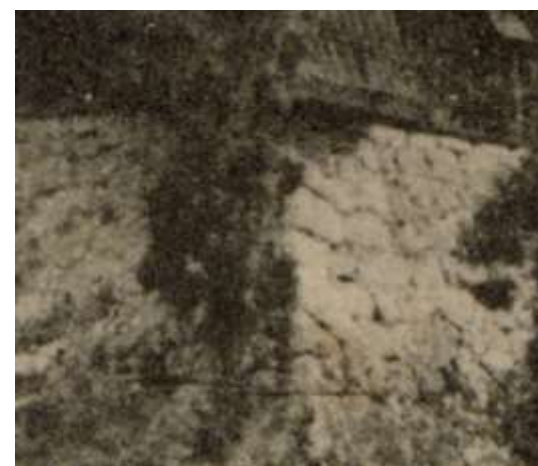
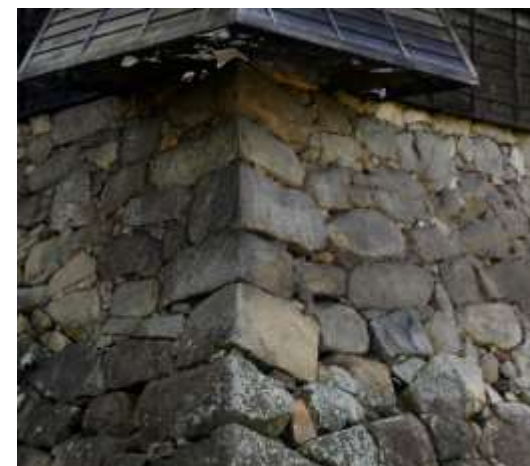
・天守石垣北東部(B)⇒同じ状況と思われる／標定として利用可

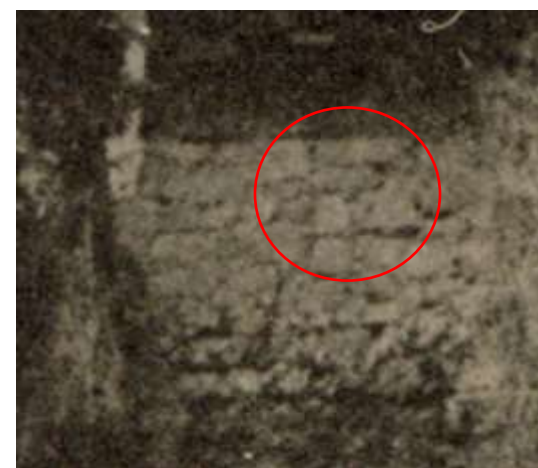
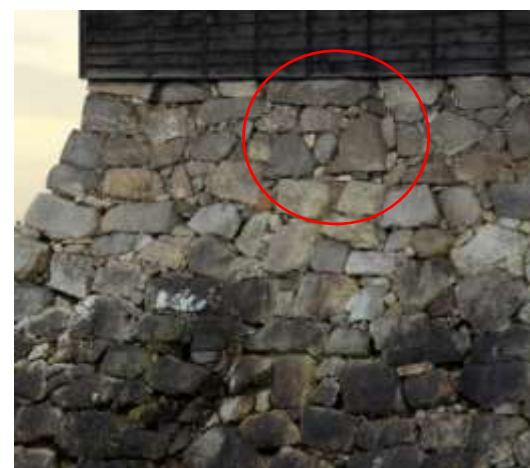
・内堀石垣北西部(C)⇒積み方が異なる／標定として利用不可

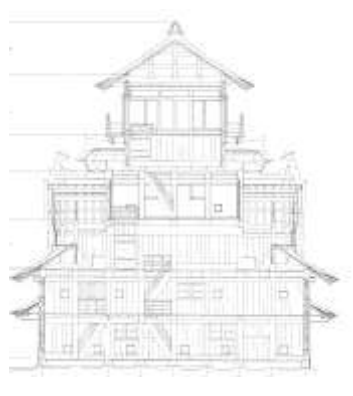
高知城天守断面図  
『日本建築史基礎資料集成』より

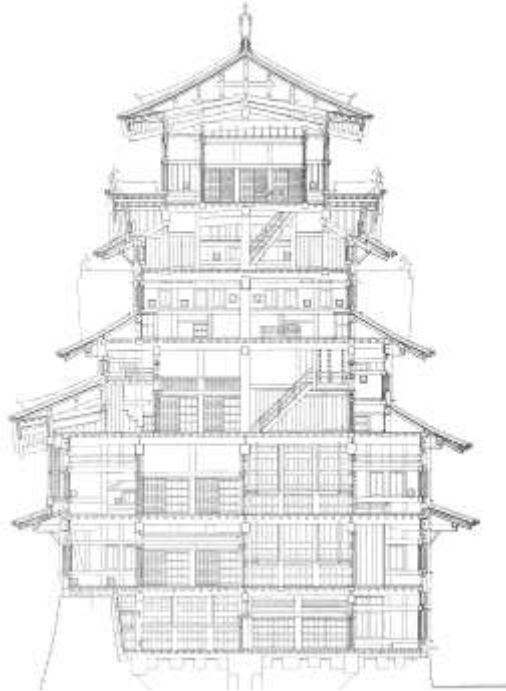
姫路城大天守断面図  
『日本建築史基礎資料集成』より

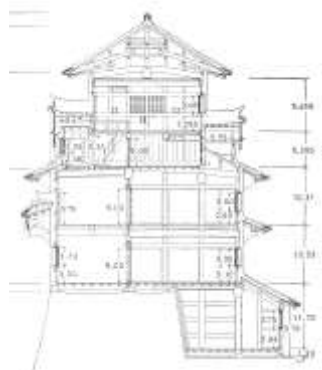
姫路城乾小天守断面図  
『日本建築史基礎資料集成』より

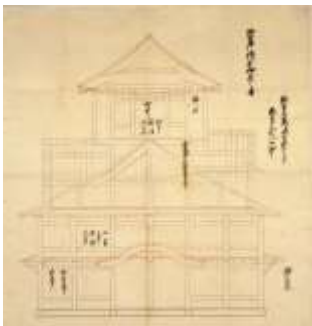
米子城四階櫓断面図  
(米子城四重御櫓式拾分一之図)  
鳥取県立博物館所蔵
