石垣・基礎地盤解析等について

令和6年度第4回
広島城天守の復元等に関する検討会議
令和7年 2月 6日

1. 石垣・基礎地盤解析

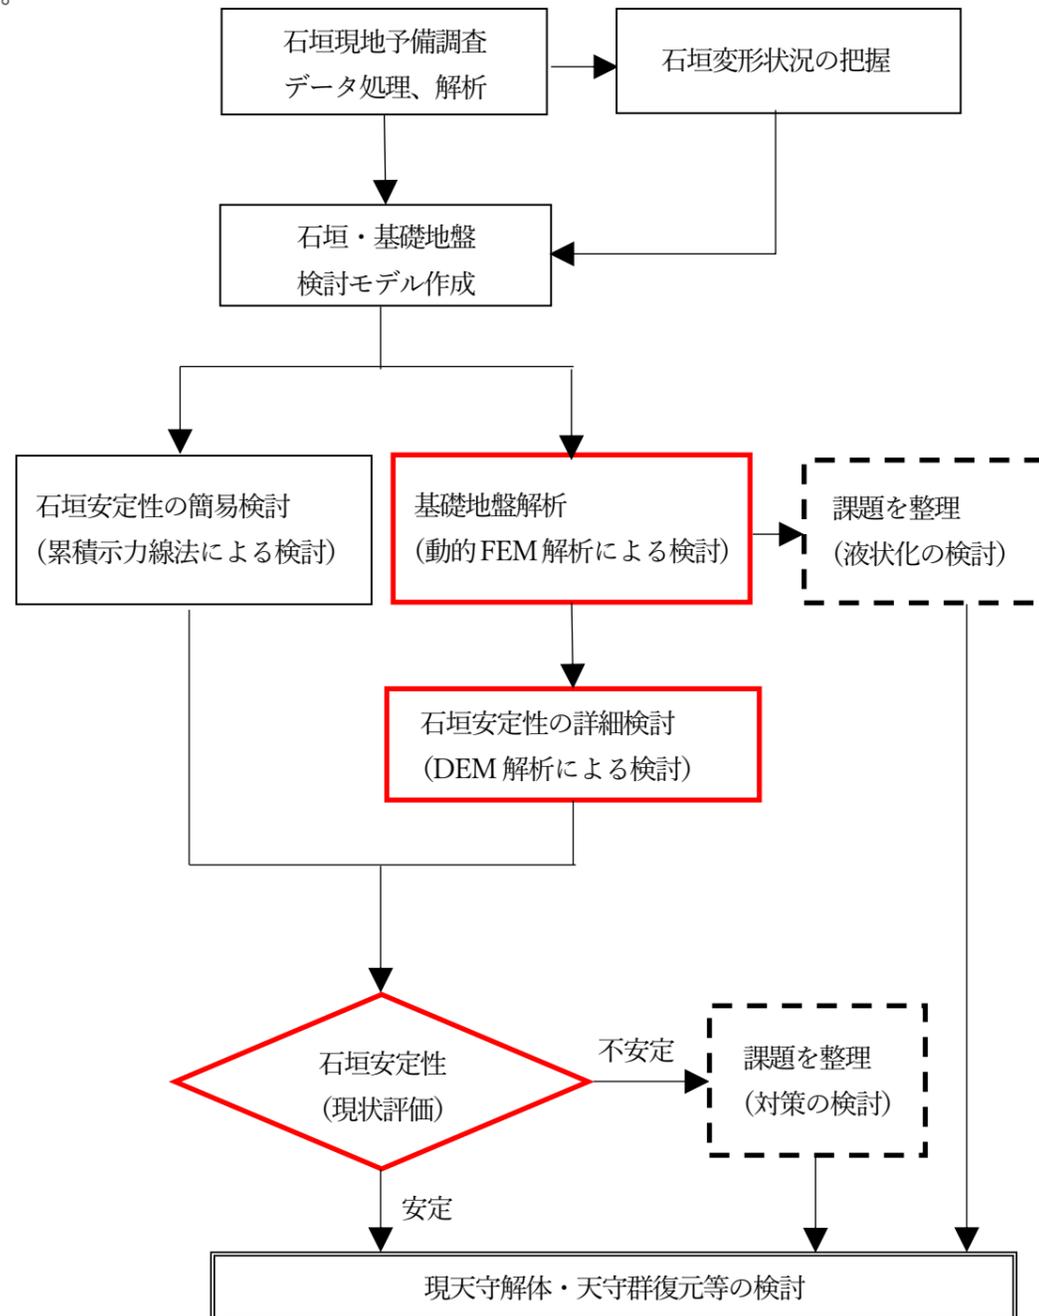
図 1-1 石垣安定性検討フロー

石垣安定性検討フローを図 1-1 に示す。現天守の解体及び天守群の復元等の検討に当たり、現地予備調査結果等から作成した石垣及び基礎地盤の検討モデルから、石垣安定性の簡易・詳細検討及び基礎地盤解析を行い、石垣の安定性を評価する。今回検討会議においては基礎地盤解析及び石垣安定性の詳細検討の結果、石垣安定性の現状評価を報告する。なお、今回の検討は、土質調査ボーリング1本のみから得られた、土質区分とN値と限られた条件を基にした事前検討となるため、石垣・基礎地盤の工学的傾向を把握することを目的とする。

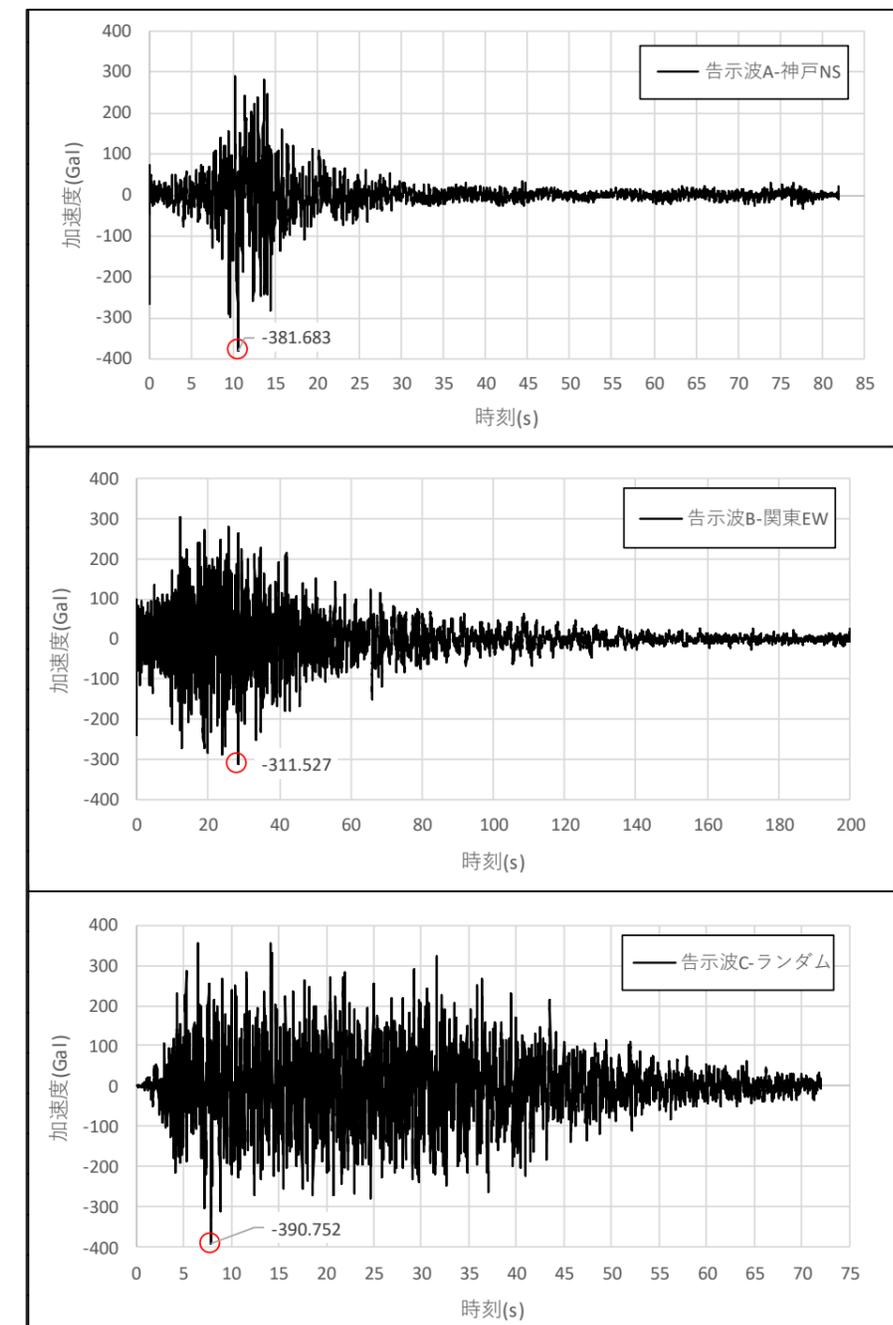
図 1-2 入力地震波形 (レベル 2 告示波)

地震動	観測波・設定方法	最大加速度 (Gal)	継続時間 (sec)
告示波 A	1995 年 兵庫県南部地震神戸気象台観測波	381.7	81.92
告示波 B	1923 年 関東地震東京管区気象台 (大手町)	311.5	200.02
告示波 C	一様乱数	390.8	72.04

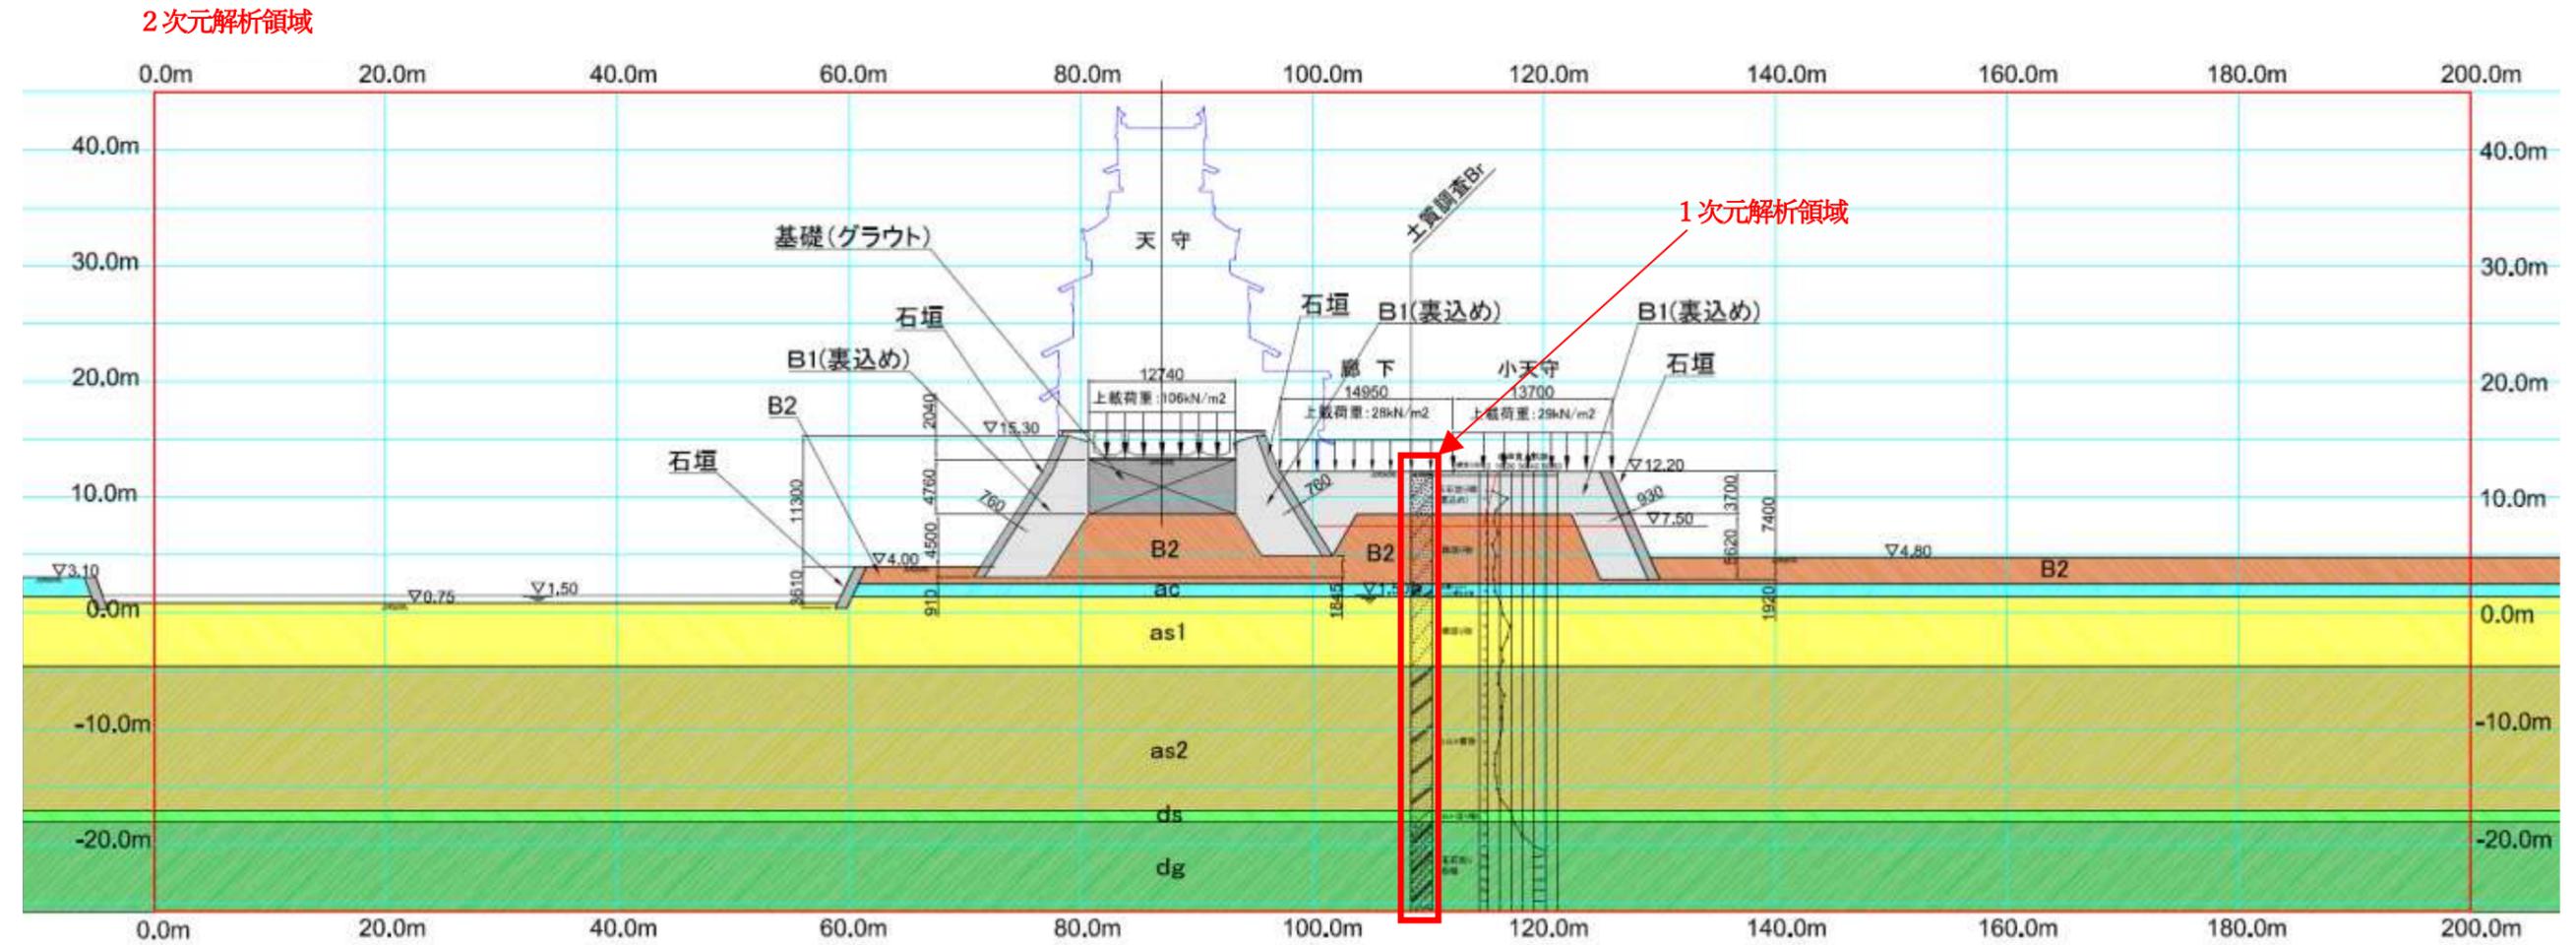
図 1-3 広島城天守台基礎地盤解析モデル

記号	土層・地質	層厚 (m)	区分	平均 N 値	単位体積重量 γ_t (kN/m ³)	せん断波速度 Vs(m/s)	ポアソン比 ν	せん断弾性係数 G_0 (kN/m ²)	ヤング係数 E_0 (kN/m ²)	基準ひずみ $\gamma_{0.5}$	最大減衰定数 h max	備考
石垣	築石	—	花崗岩	—	26.5	314	0.333	266,612	710,787	—	—	線形
基礎	基礎グラウト	4.76	無筋 con	—	23.0	1,976	0.2	9,166,667	22,000,000	—	—	線形 $f'_{ck}=18(N/mm^2)$
B1	玉石混り礫(裏込)	3.7	砂質土	42(換算値)	20.0	314	0.333	200,793	535,313	0.000207	0.22	非線形
B2	礫混り砂	6.0	砂質土	5	19.0	161	0.333	50,122	133,624	0.000478	0.27	非線形
ac	砂質シルト	1.1	粘性土	6	14.7	170	0.333	43,482	115,924	0.001159	0.22	非線形
as1	礫混り砂	6.0	砂質土	13	17.6	217	0.333	84,603	225,552	0.000622	0.27	非線形
as2	シルト質砂	12.4	砂質土	9	17.6	193	0.333	67,157	179,042	0.000710	0.27	非線形
ds	シルト混り砂	1.1	砂質土	21	18.6	252	0.333	120,833	322,140	0.000768	0.24	非線形
dg	砂 礫	基盤層	砂質土	79	20.0	400	0.333	326,531	870,531	—	—	線形

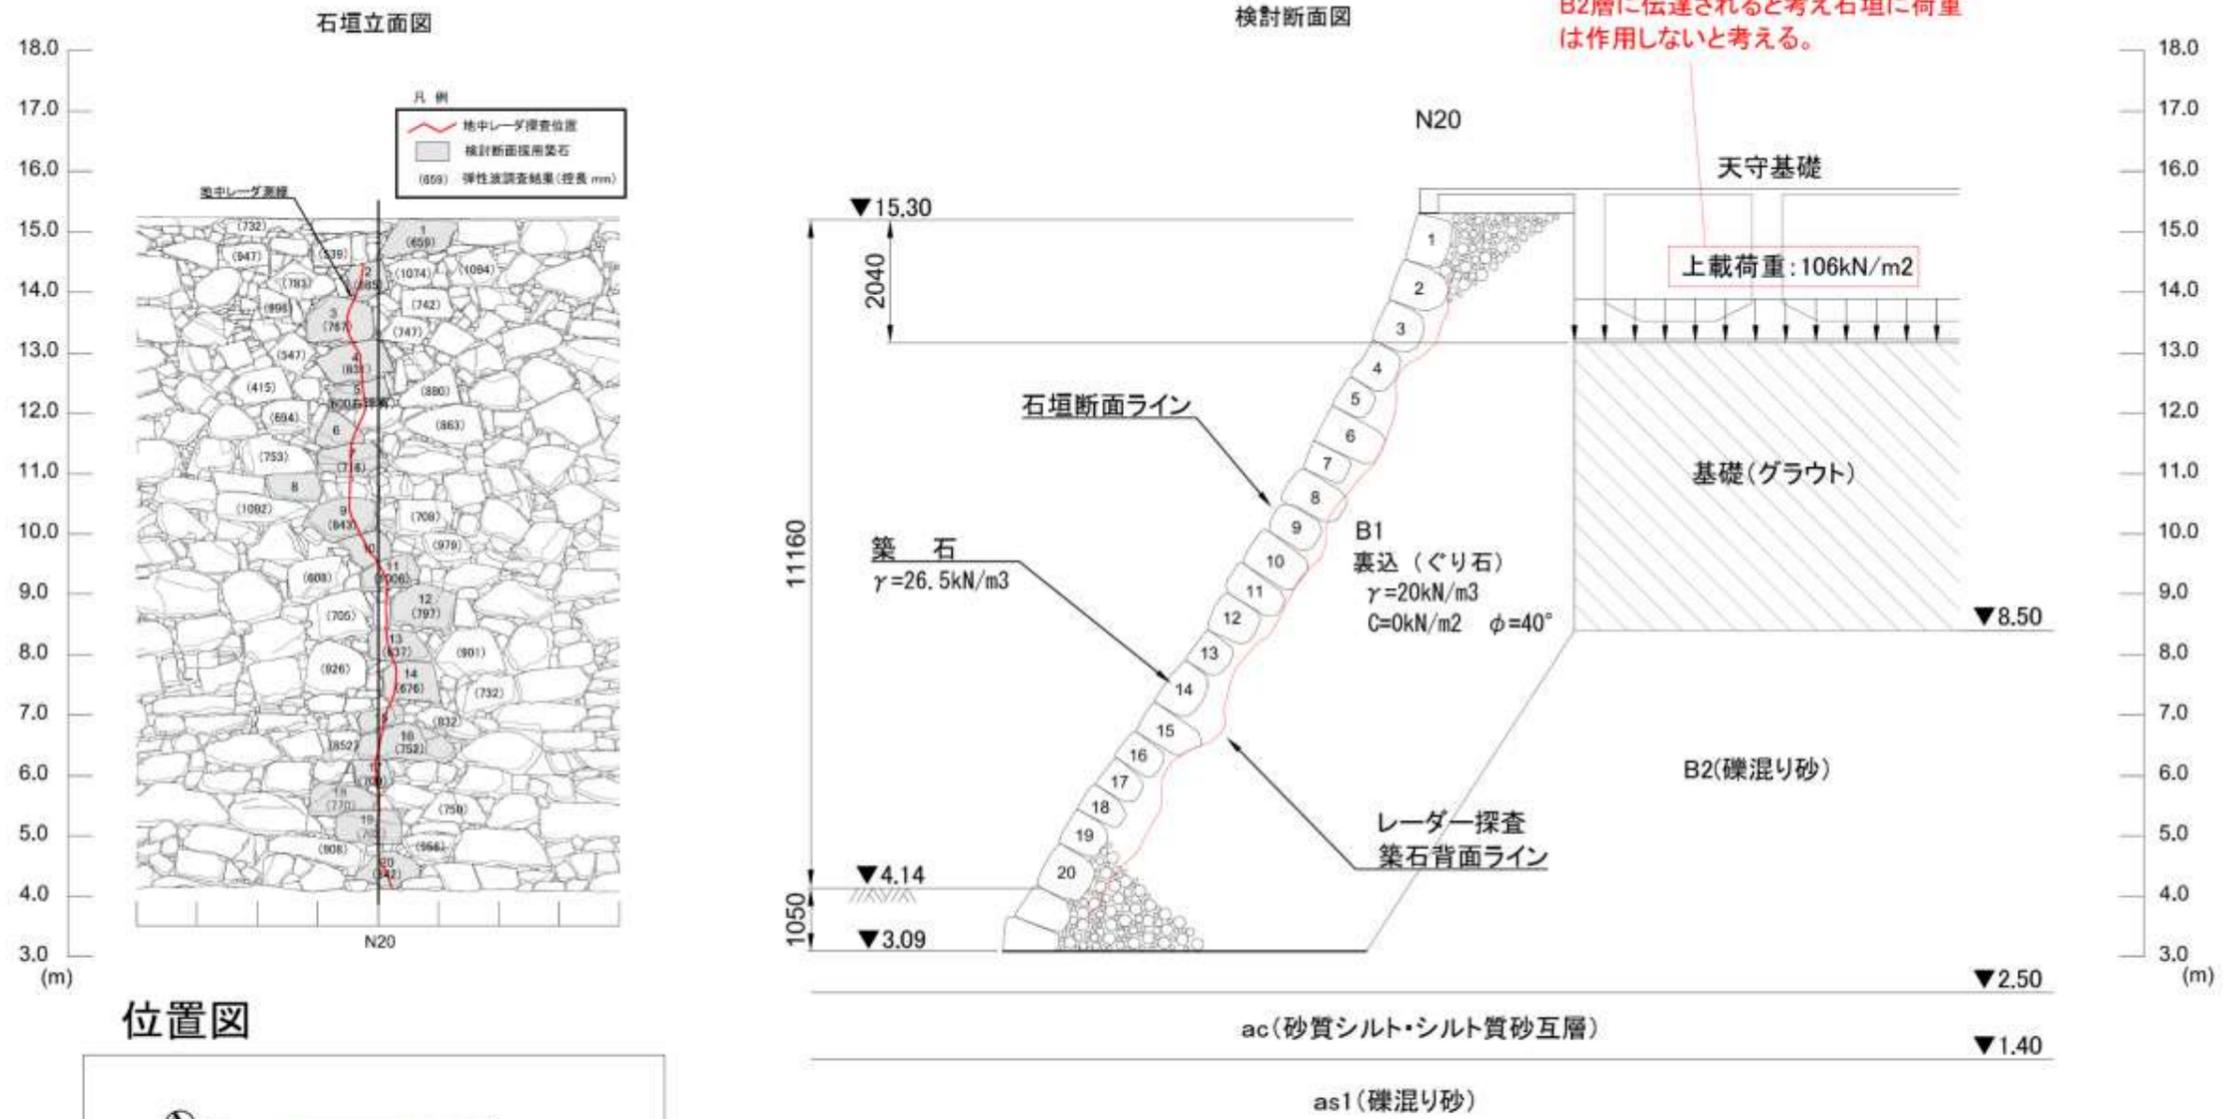
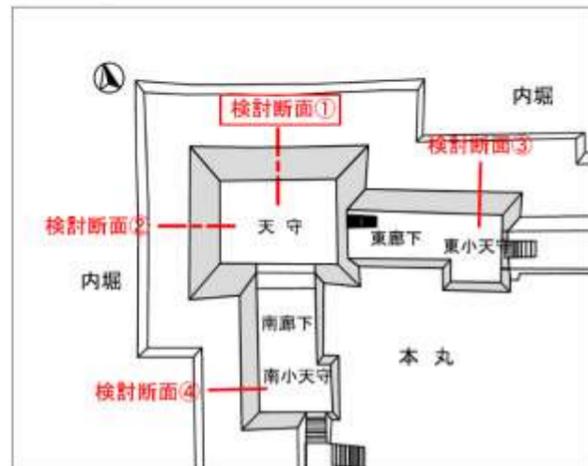
図1-4 検討断面① (天守台北面)

天守台石垣で最小安全率となる検討断面①で検討する。

検討断面	石垣	石垣安定性簡易検討最小安全率 【累積示力線法】	
		中規模地震	大規模地震
①	天守台北面	1.207(1.396)	0.933(1.069)
②	天守台西面	1.278(1.484)	0.970(1.123)
③	東小天守台北面	1.496	1.176
④	南小天守台西面	1.384	1.086

※ () の値は裏込の内部摩擦角:40度→42度に変更した場合の安全率を示す

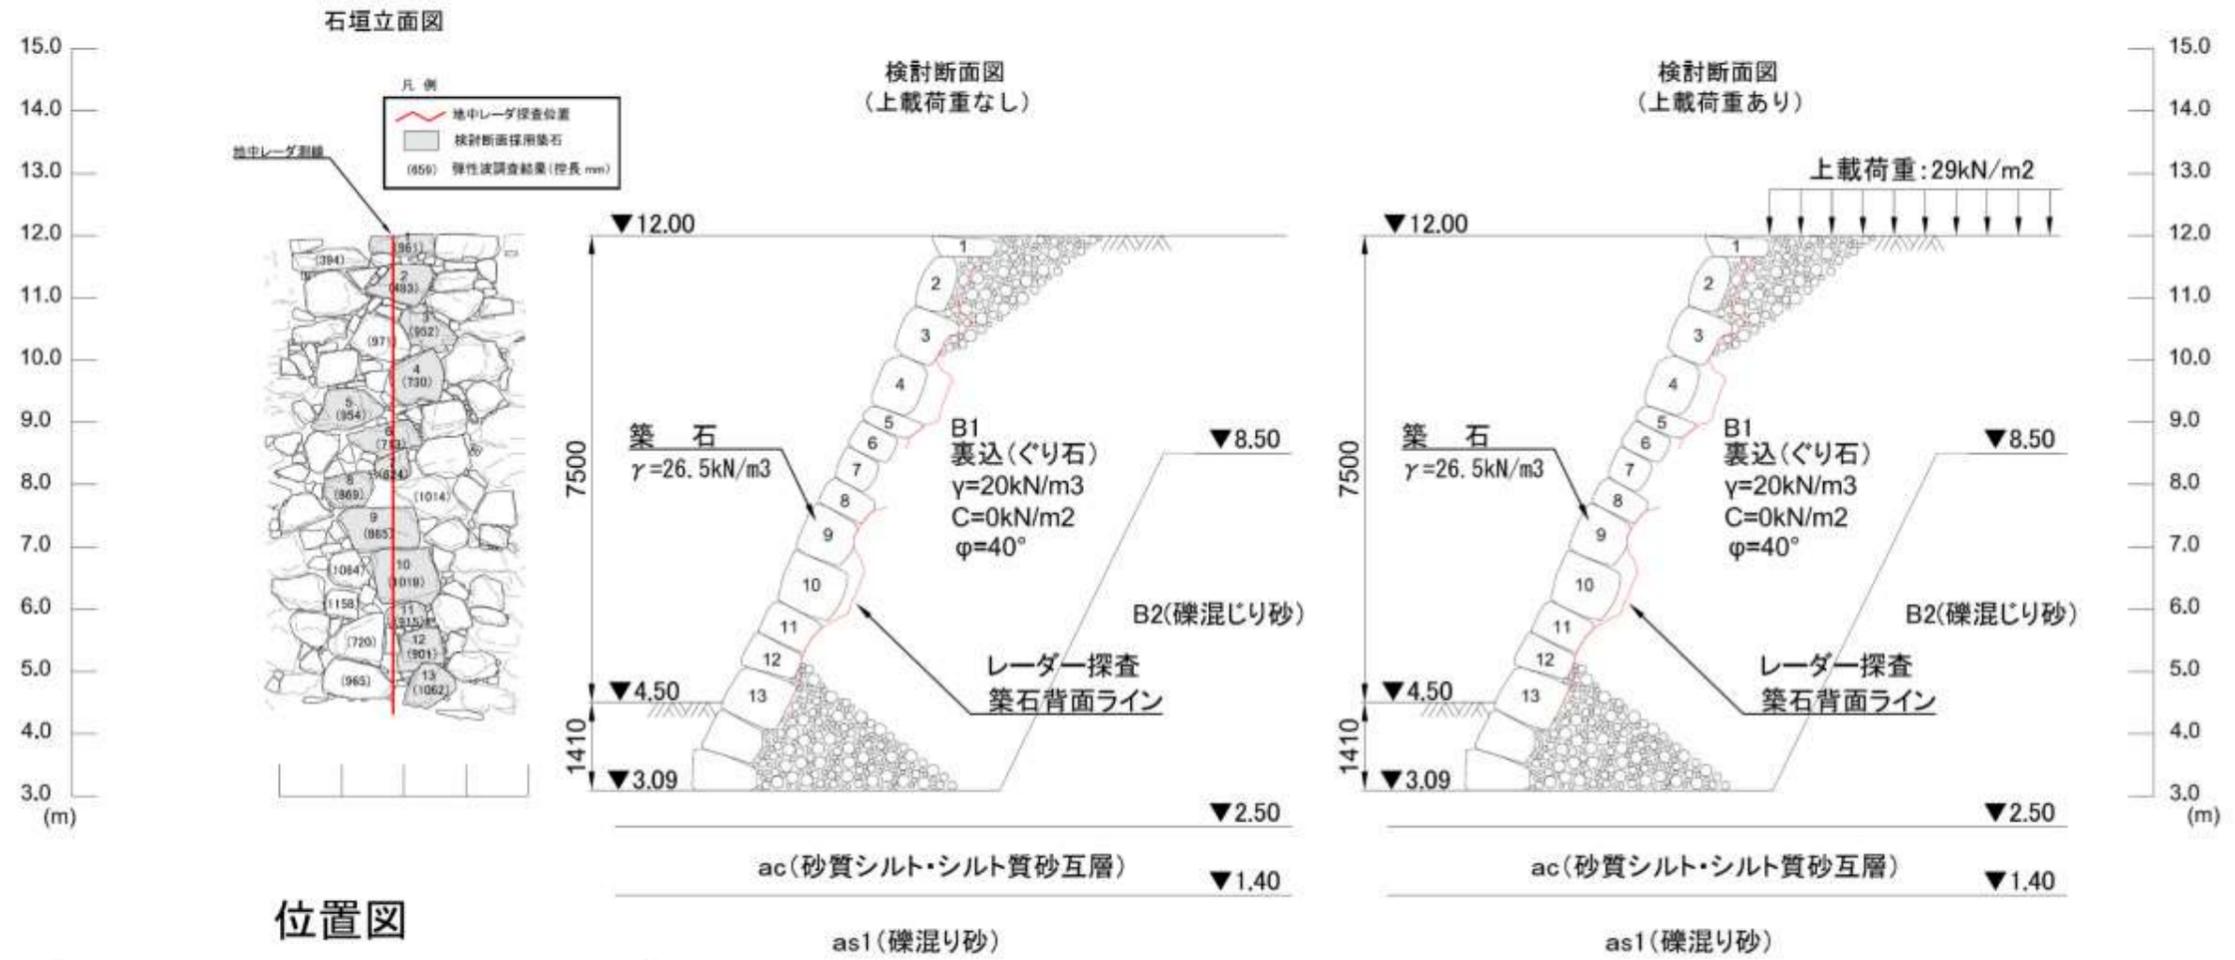
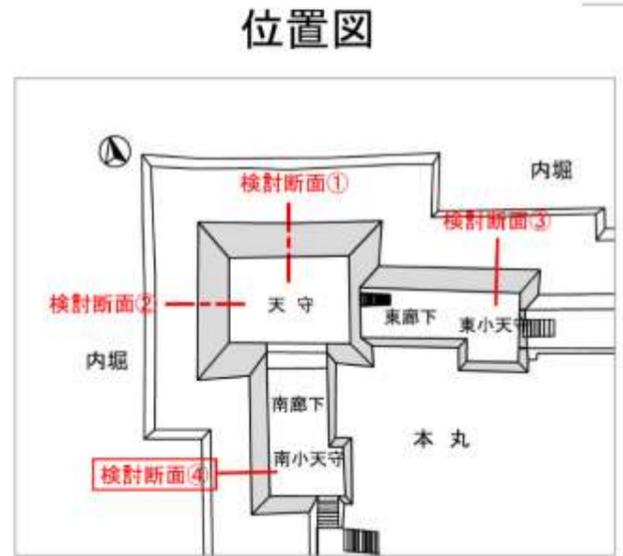
図1-5 検討断面④（南小天守台西面）

※小天守の復元の有無については検討事項であるため、ここでは、小天守の荷重が作用する CASE と作用しない CASE の検討を行う。
 ※小守台石垣で最小安全率となる検討断面④で検討する。

検討断面	石垣	石垣安定性簡易検討最小安全率 【累積示力線法】	
		中規模地震	大規模地震
①	天守台北面	1.207(1.396)	0.933(1.069)
②	天守台西面	1.278(1.484)	0.970(1.123)
③	東小天守台北面	1.496	1.176
④	南小天守台西面	1.384	1.086

※()の値は裏込の内部摩擦角:40度→42度に変更した場合の安全率を示す

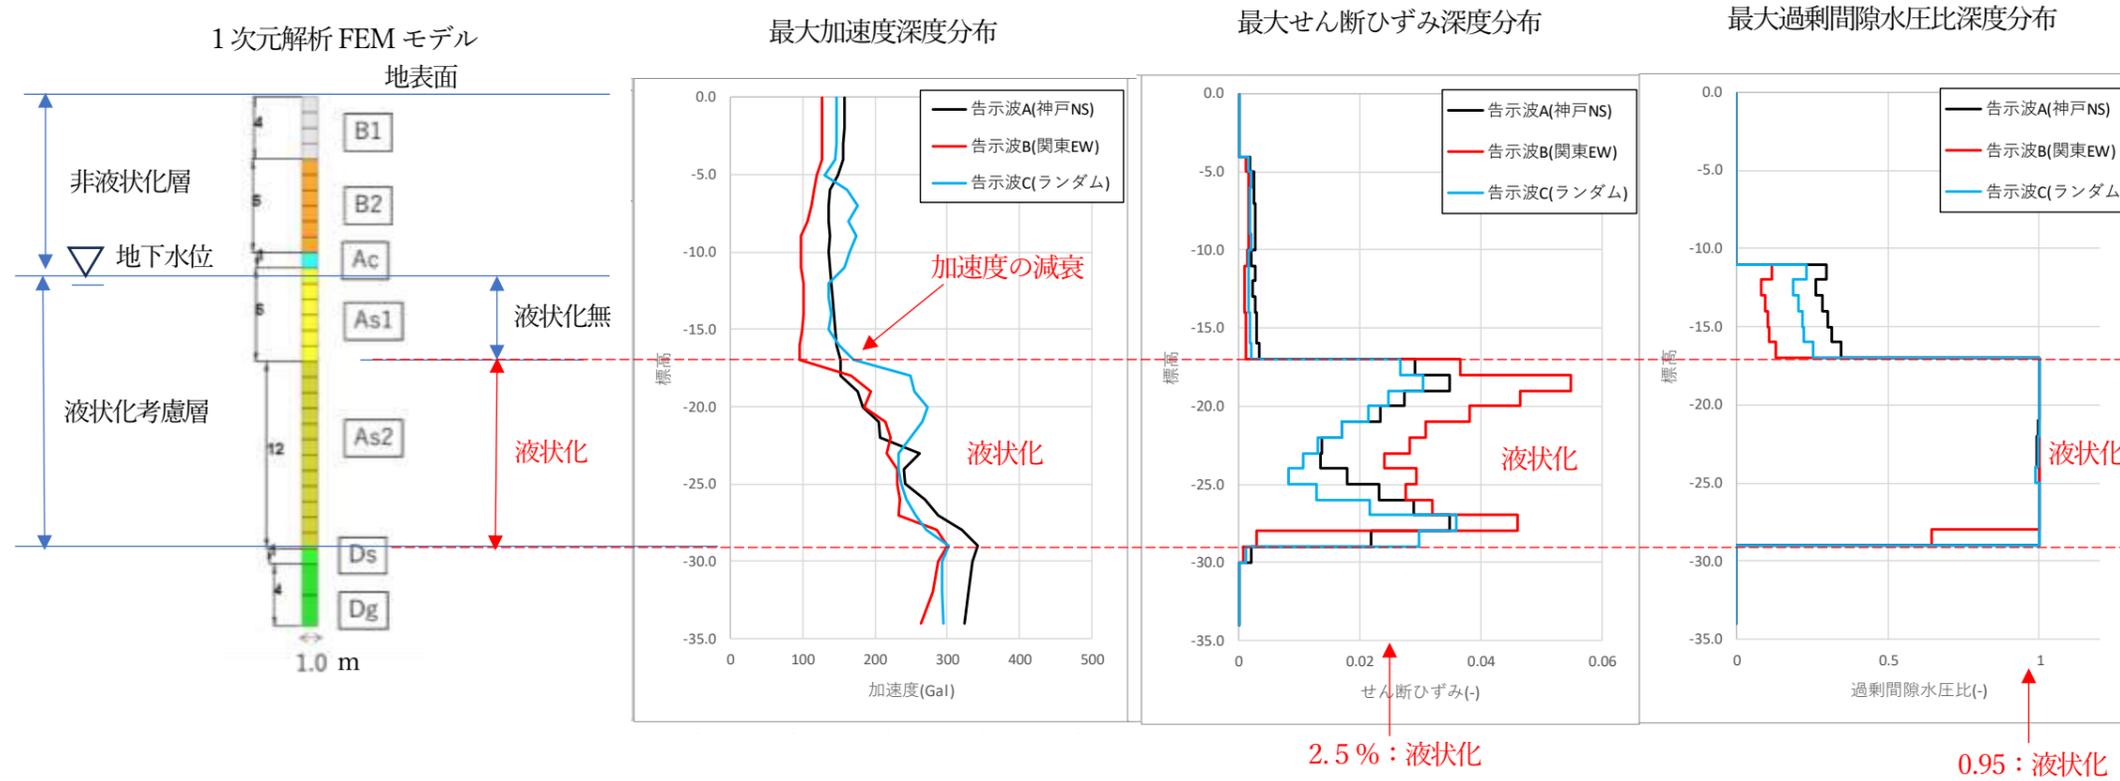
図 1-6 1次元解析結果

単位幅 (1 m) で1次元モデルを作成し2次元モデルで採用する入力地震波の選定と入力時間の設定を行う。また、同時に地盤性状の傾向の把握 (液状化の有無) を行う。

解析の結果 (図 1-6) で as2 層 (シルト質砂) の過剰間隙水圧比は 0.95 を超え、せん断ひずみも 2.5% を超えていることより液状化に至っていることが分かる。一方、その上層となる as1 層 (礫混り砂) は液状化に至っていない。また地表面加速度は液状化層で減衰 (液状化による地震免震効果) していることが分かる。非液状化層の層厚は概ね 11m 程度であるため現時点で得られる資料による解析では、液状化による地盤変状の影響は小さいと推察される。

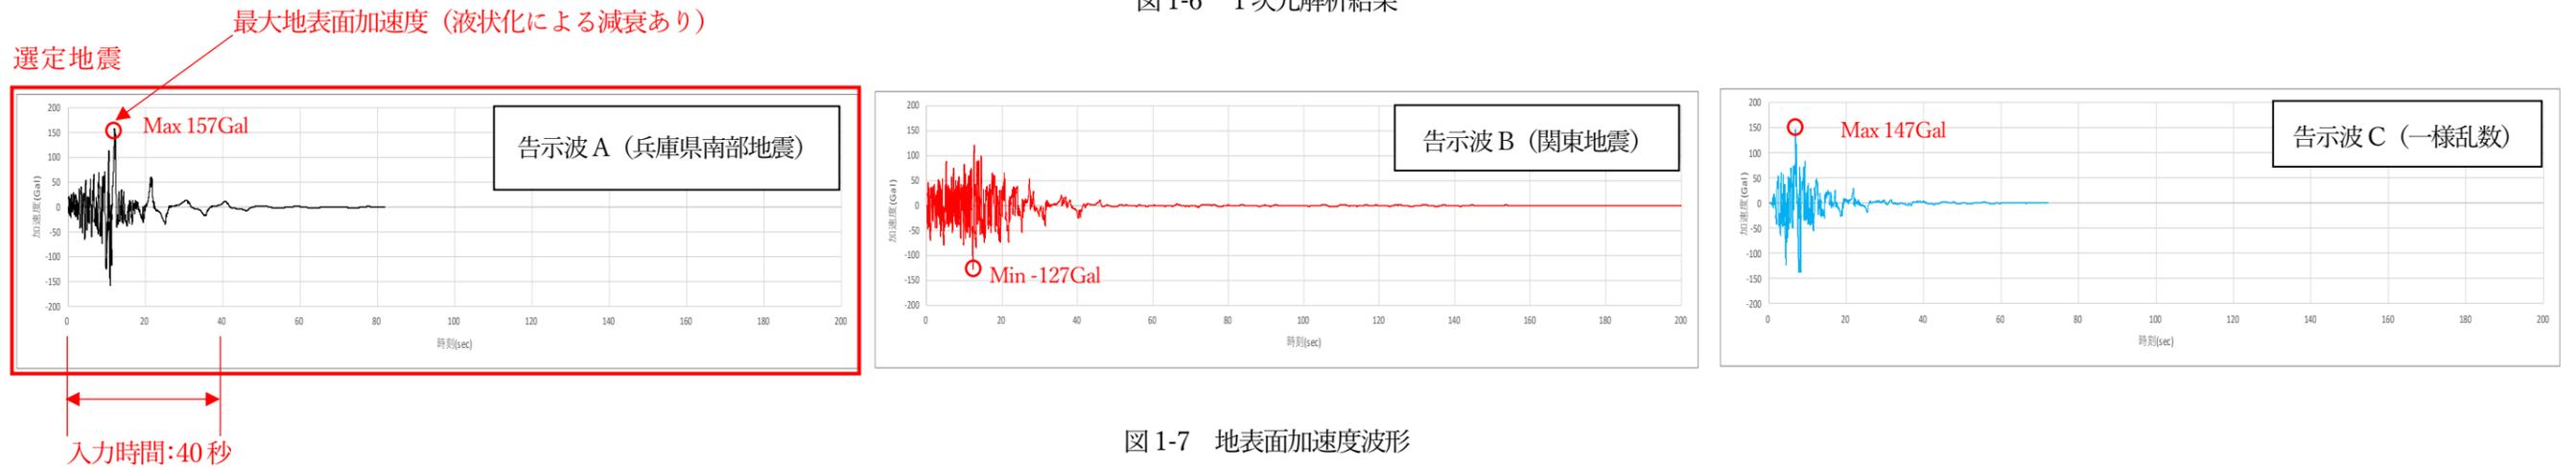
図 1-7 地表面加速度波形

図 1-7 において地表面加速度が最も大きいのは告示波 A (兵庫県南部地震) における 157Gal となるため、2次元解析で使用する地震波形は告示波 A (兵庫県南部地震) とする。また、地震動の入力時間は同告示波で振幅が収束する 40 秒とする。

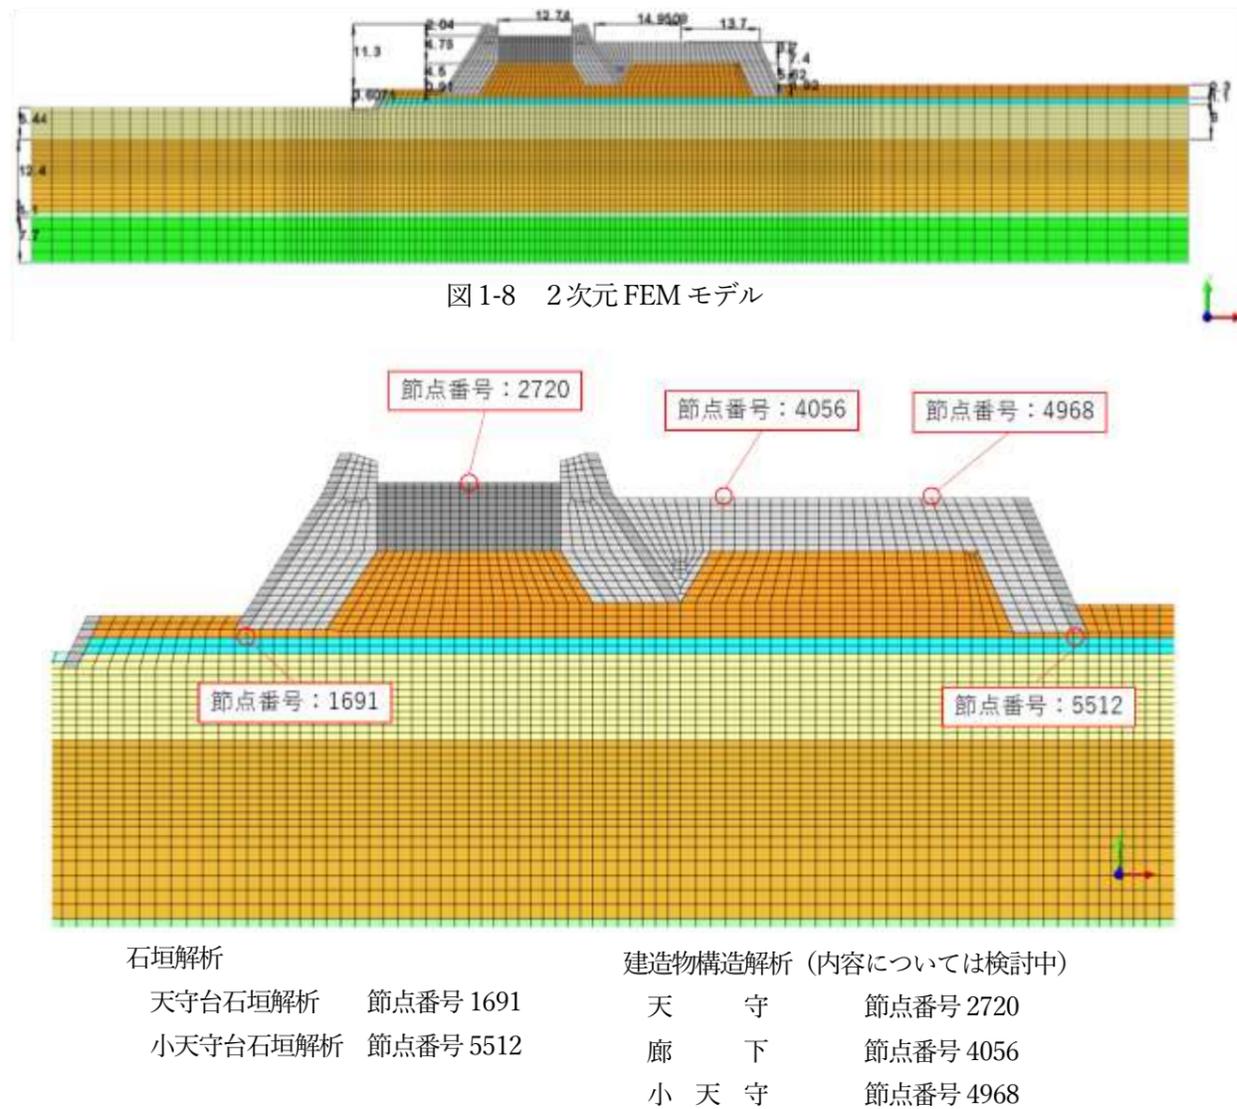
図 1-9 時刻歴波形の出力位置

1次元解析で選定した告示波 A (兵庫県南部地震) を 2次元 FEM モデル (図 1-8) に入力した。2次元解析の目的は、基礎地盤の性状の概要把握と石垣と建造物解析時に使用する入力地震波の時刻歴波形を求めることとなる。図 1-9 に時刻歴波形の出力位置を示す。

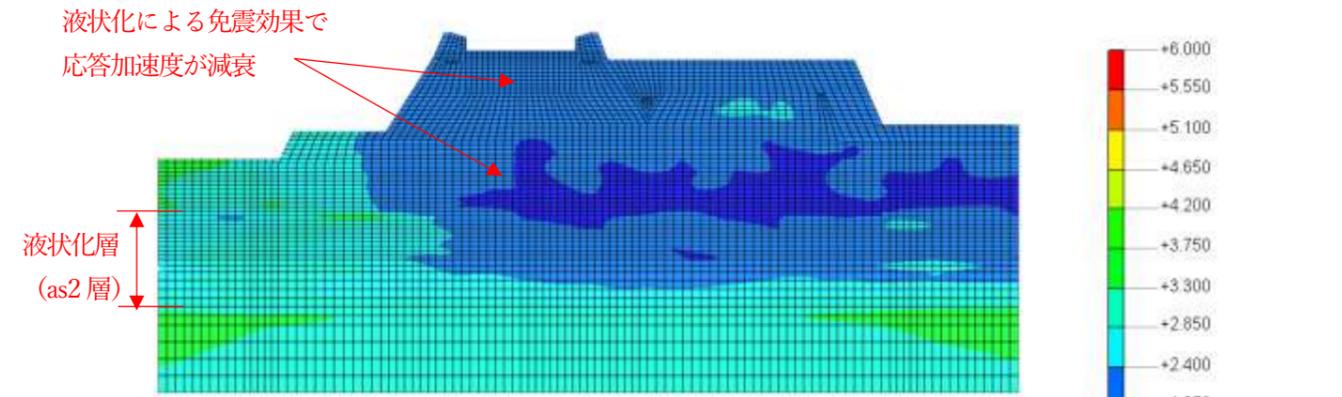
図 1-10 動的解析 最大応答加速度 (m/s^2)

- ・最大応答加速度 (図 1-10) を見ると 1次元解析同様、as2 層 (シルト質砂) の液状化による免震効果によって応答が減衰している。
- ・最大せん断ひずみ (図 1-11) は as2 層 (シルト質砂) の上部層境で大きく 3~5%程度の値となっている。
- ・最大過剰間隙水圧比 (図 1-12) は as2 層 (シルト質砂) で大きくなっているが、天守盛土下では盛土や構造物荷重による抑え効果により間隙水圧比は抑制されている。

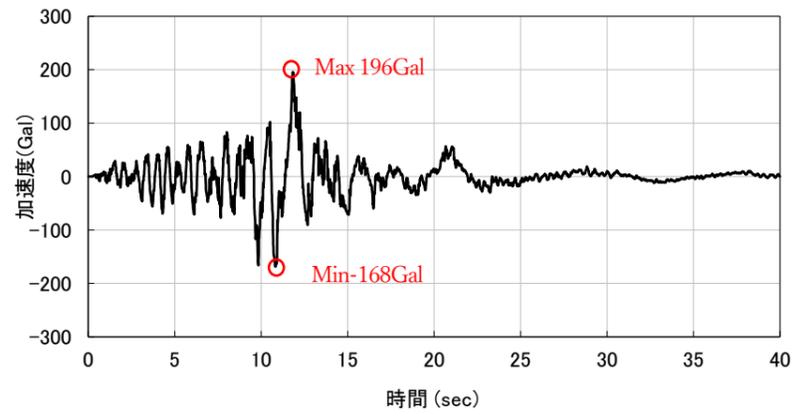
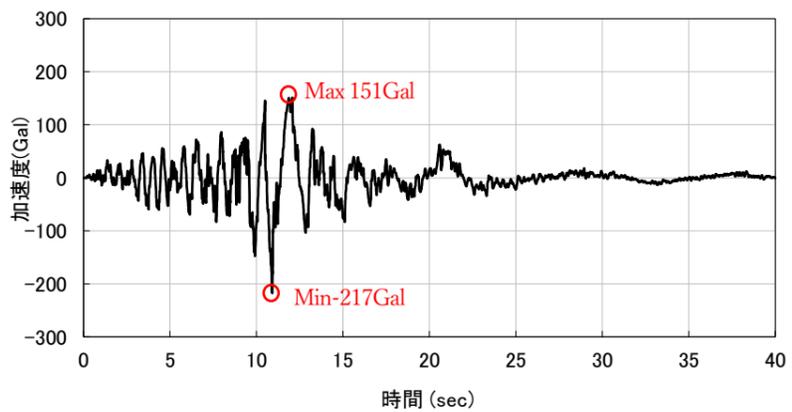
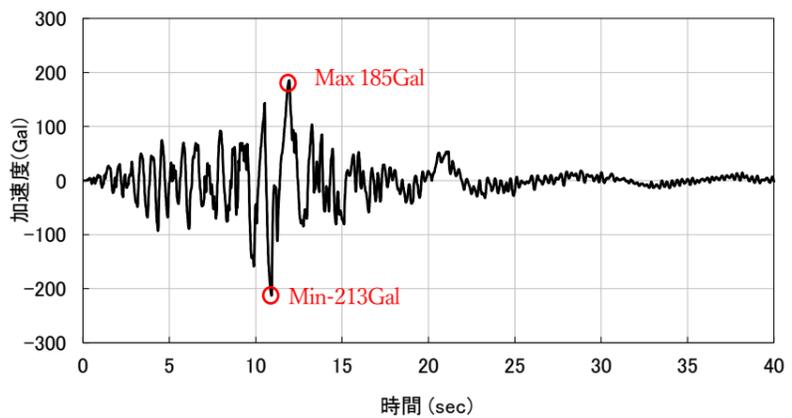
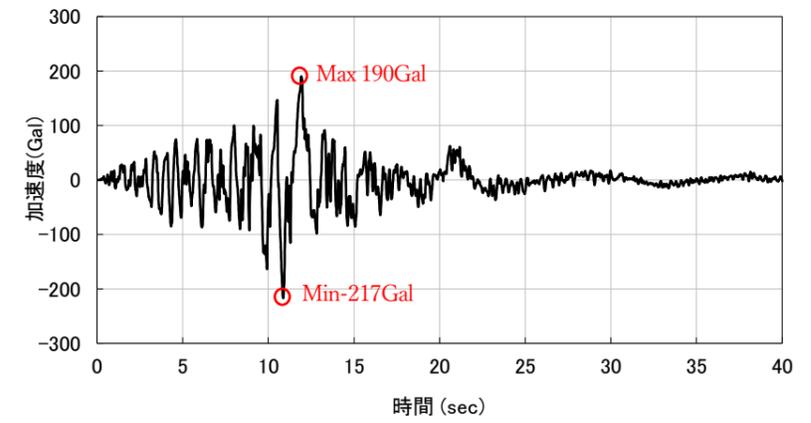
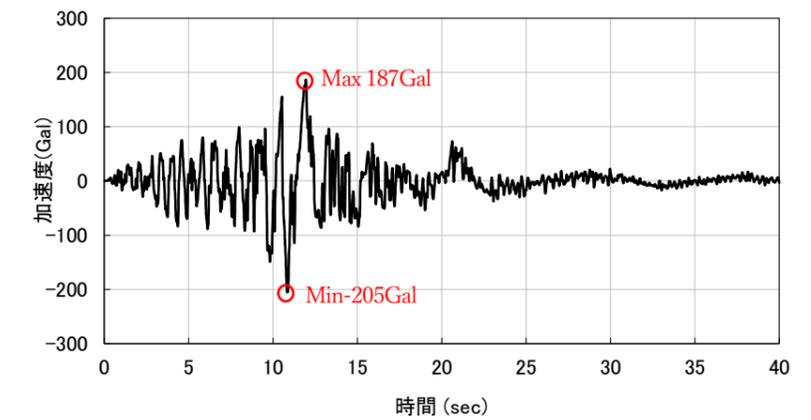
石垣、建造物解析に使用する時刻歴速度波形を図-13~17 に示す。石垣に対しては詳細検討として2次元DEM解析による安定性検討を行う。建造物については、今後の検討結果を踏まえ、立体骨組解析モデルまたは質点系モデルによる時刻歴応答解析による構造解析を行うことを検討する。

図 1-13 時刻歴加速度 天守台石垣 (節点番号 1691)

図 1-14 時刻歴加速度 小天守台石垣 (節点番号 5512)

図 1-15 時刻歴加速度 天守中央 (節点番号 2720)

図 1-16 時刻歴加速度 廊下中央 (節点番号 4056)

図 1-17 時刻歴加速度 小天守中央 (節点番号 4968)

基礎地盤解析で得られた、時刻歴加速度 (図 1-13, 14) を天守台石垣、小天守台石垣のモデルに入力し石垣の挙動を2次元DEM解析を用いて検討する。

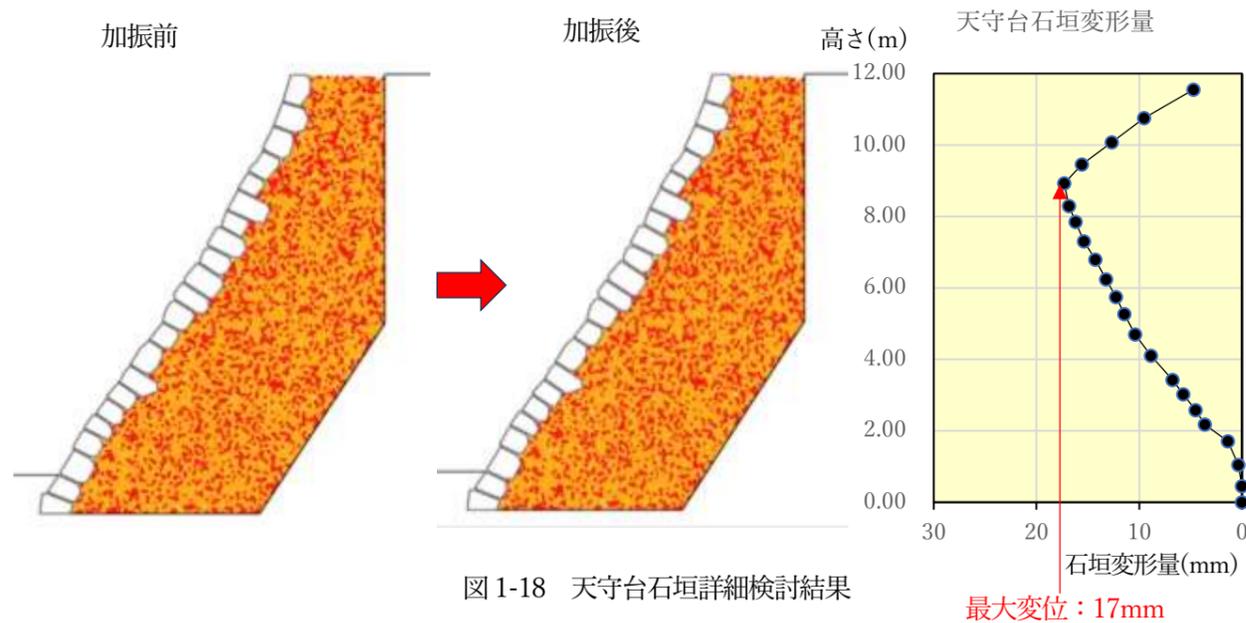
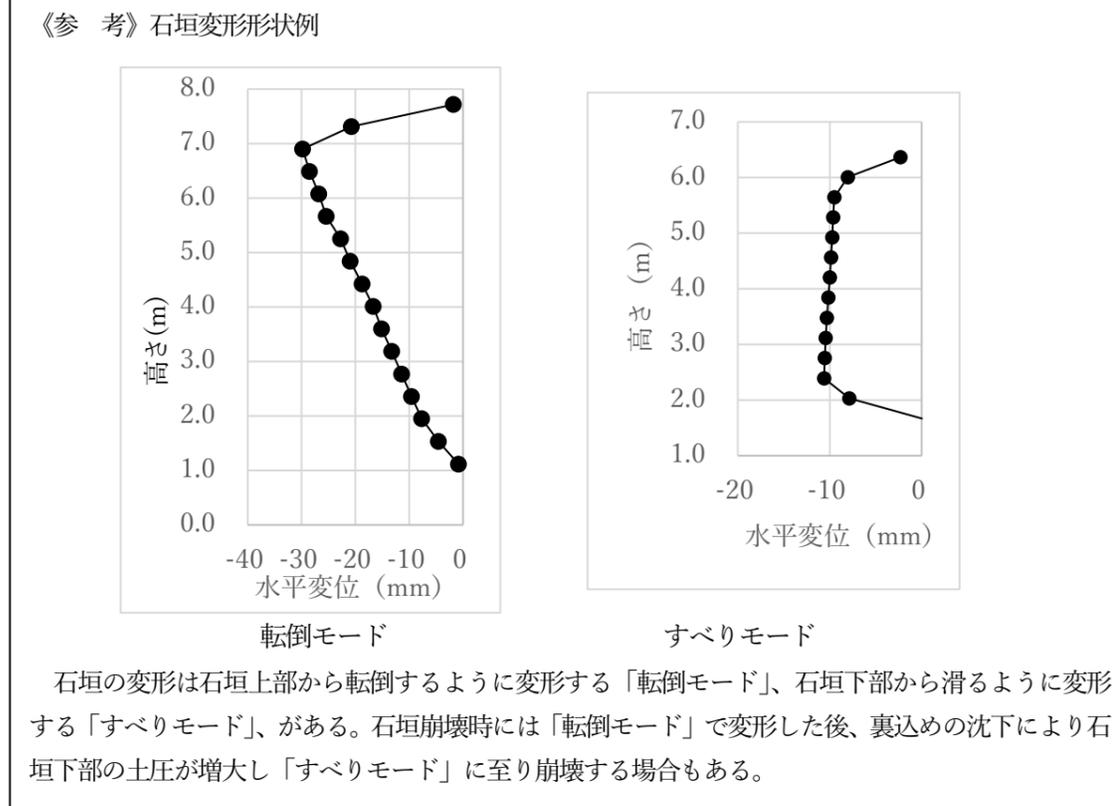
天守台石垣において石垣の変形量は最大:17mm と小さく、崩壊には至らなかった。最大変位発生箇所は石垣頂部より5石目で発生している。この時点では石垣の変形形状は上部から倒れるように変形する転倒モードである。

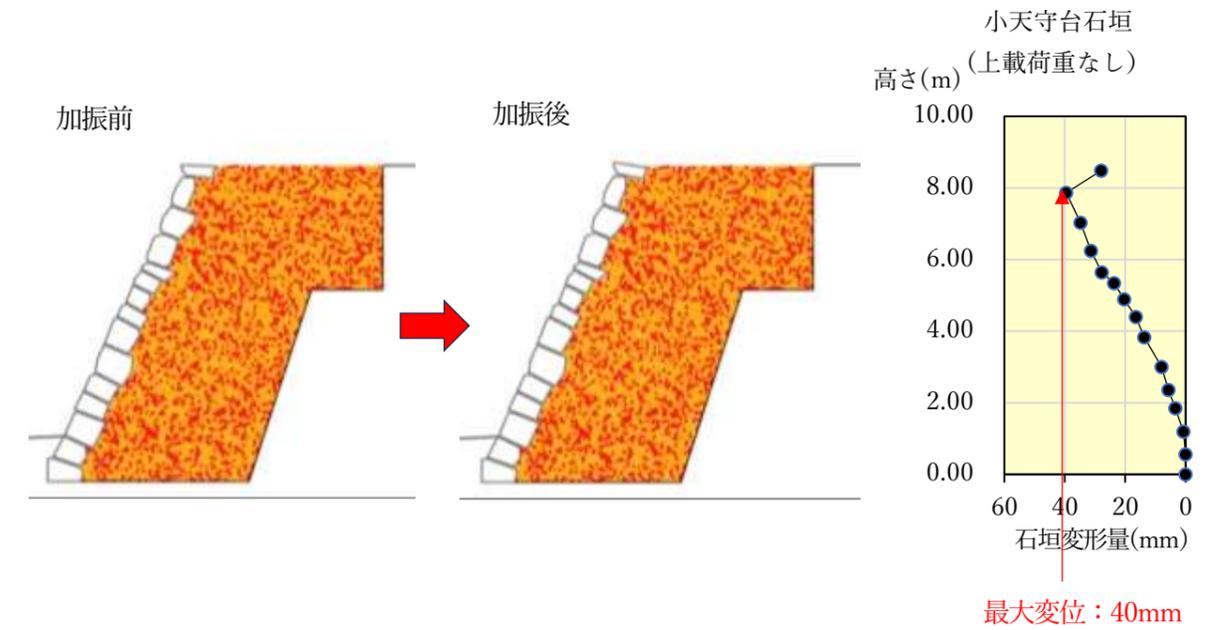
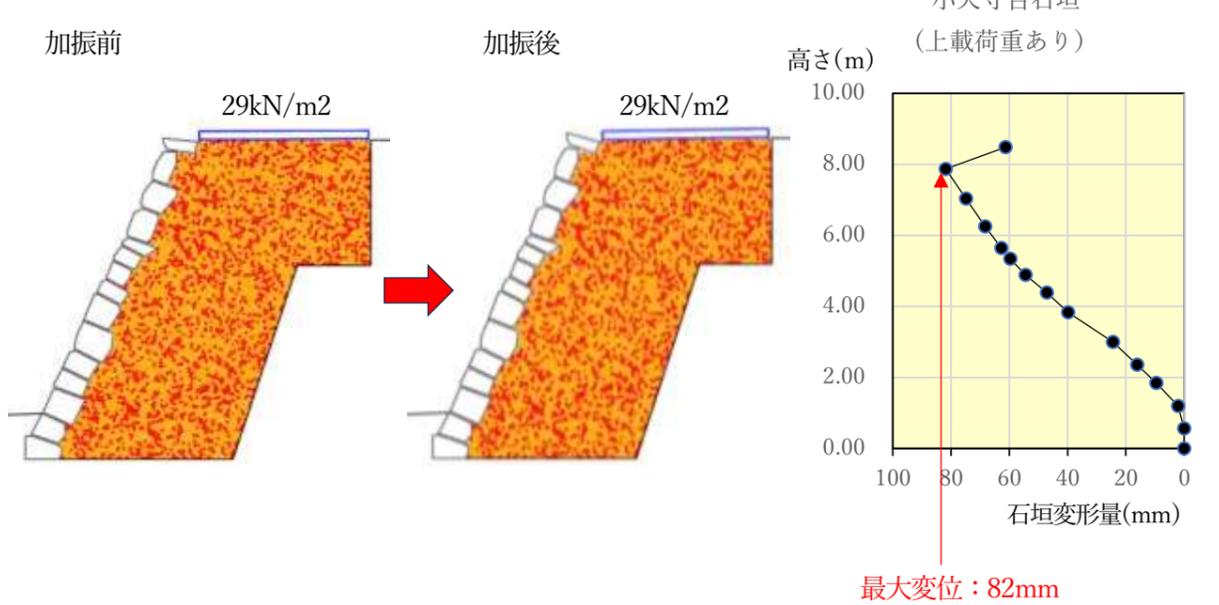
図 1-19 小天守台石垣詳細検討結果

・上載荷重なし

・上載荷重あり

小天守台石垣において、石垣の変位量は上載荷重のない場合:40mm、上載荷重のある場合:82mm となり、いずれの場合も崩壊には至らなかった。最大変位量は石垣上部より2石目で発生している。この時点では石垣の変形形状は上部から倒れるように変形する転倒モードである。

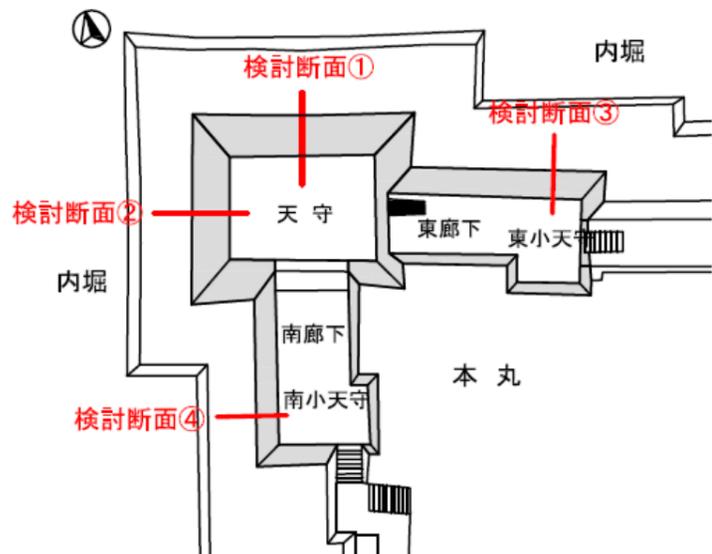
図 1-20 検討断面位置

検討断面	石垣	石垣高さ(m)	石垣勾配(度)	簡易検討(累積示力線法)		詳細検討(2次元個別要素法) 大規模地震 【築石の最大変位量】 (石垣天端からの位置)
				中規模地震	大規模地震	
①	天守台北面	11.16	57	安定	概ね安定	安定【17mm】(3.0m)
②	天守台西面	11.20	57	安定	概ね安定	—
③	東小天守台北面	7.80	62	安定	安定	—
④	南小天守台西面	7.50	63	安定	安定	安定 【上載荷重あり:82mm】(0.75m) 【上載荷重なし:40mm】(0.75m)

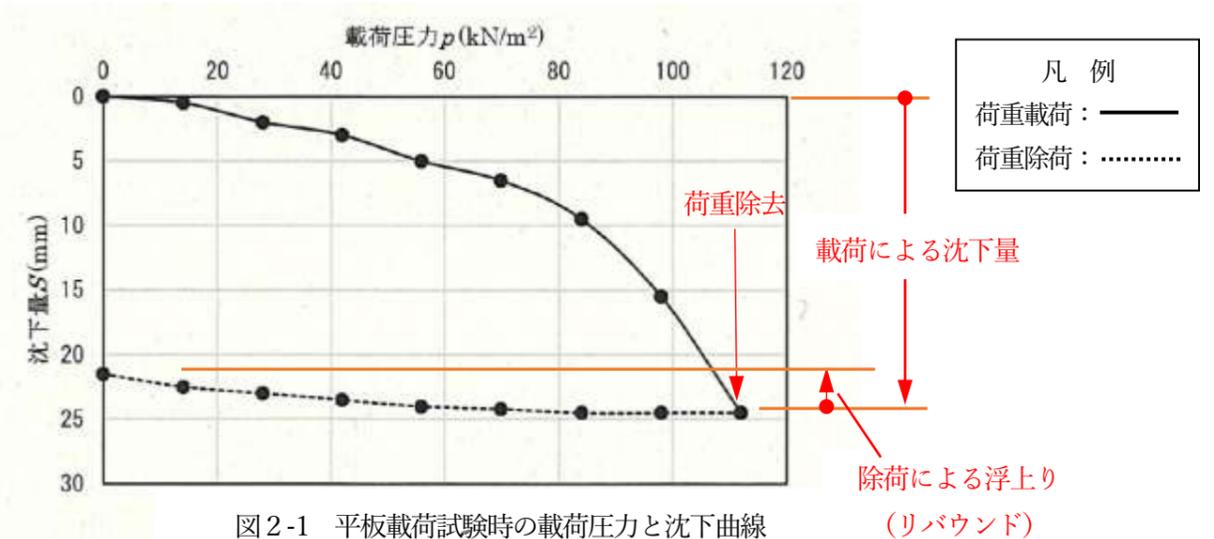
図2-1 平板載荷試験時の載荷圧力と沈下曲線

地盤の反力係数や極限支持力等を求める際に用いられる、平板載荷試験時の載荷圧力と沈下曲線の事例を図2-1に示す。

図2-1より載荷による沈下量に比べ除荷による浮き上がり（リバウンド）はかなり小さいことが分かる。

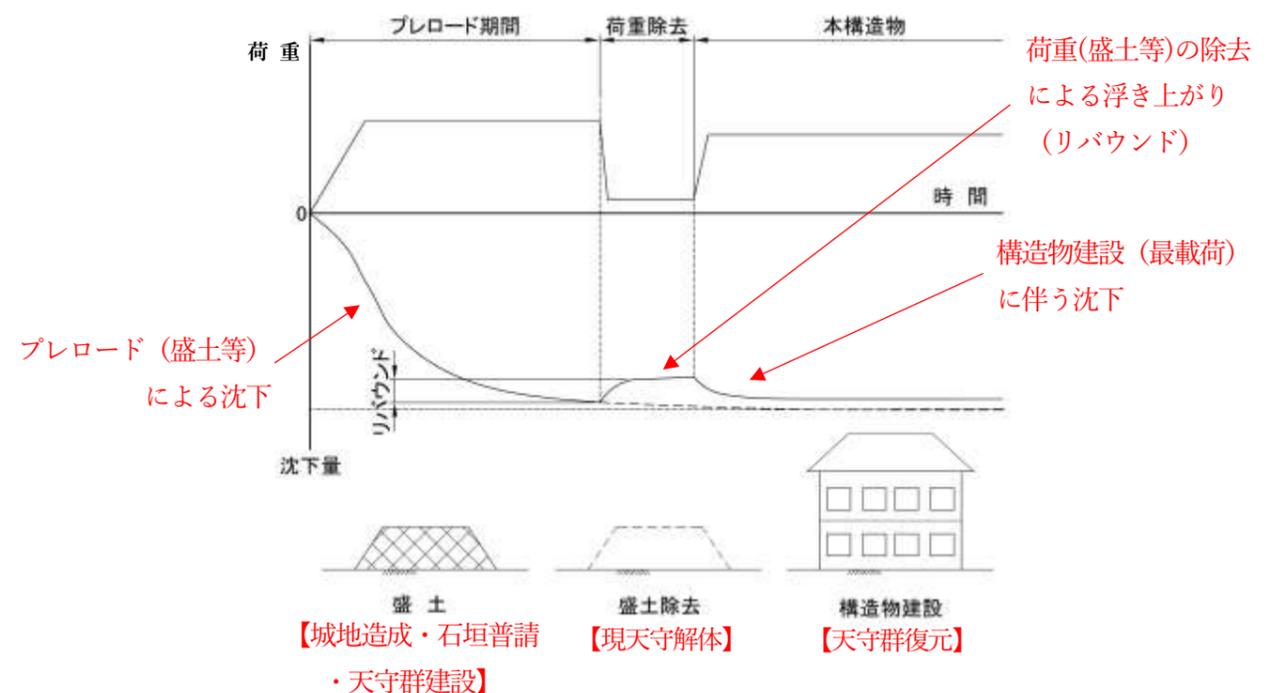
図2-2 プレローディング工法の模式図

天守群復元等の際には天守台に再度載荷されることとなる。図2-2にプレローディング工法（盛土載荷による軟弱地盤の強度増加、残留沈下抑制工法）における載荷と地盤沈下の模式図を示す。

図2-2より、プレロード（盛土等による荷重）による沈下が発生し、荷重（盛土等）を除去することにより若干の浮き上がりが発生する。その後、建造物等を建設することで再度荷重されることにより若干の沈下が発生する。このことより、一旦、沈下した地盤の荷重を除去しても、その浮き上がり量（リバウンド）は小さく、再度荷重した場合の沈下量も小さいことが分かる。
