広島城天守の復元等に関する検討結果について

・天守群の復元等に関する検討

令和 7 年度第 1 回

広島城天守の復元等に関する検討会議

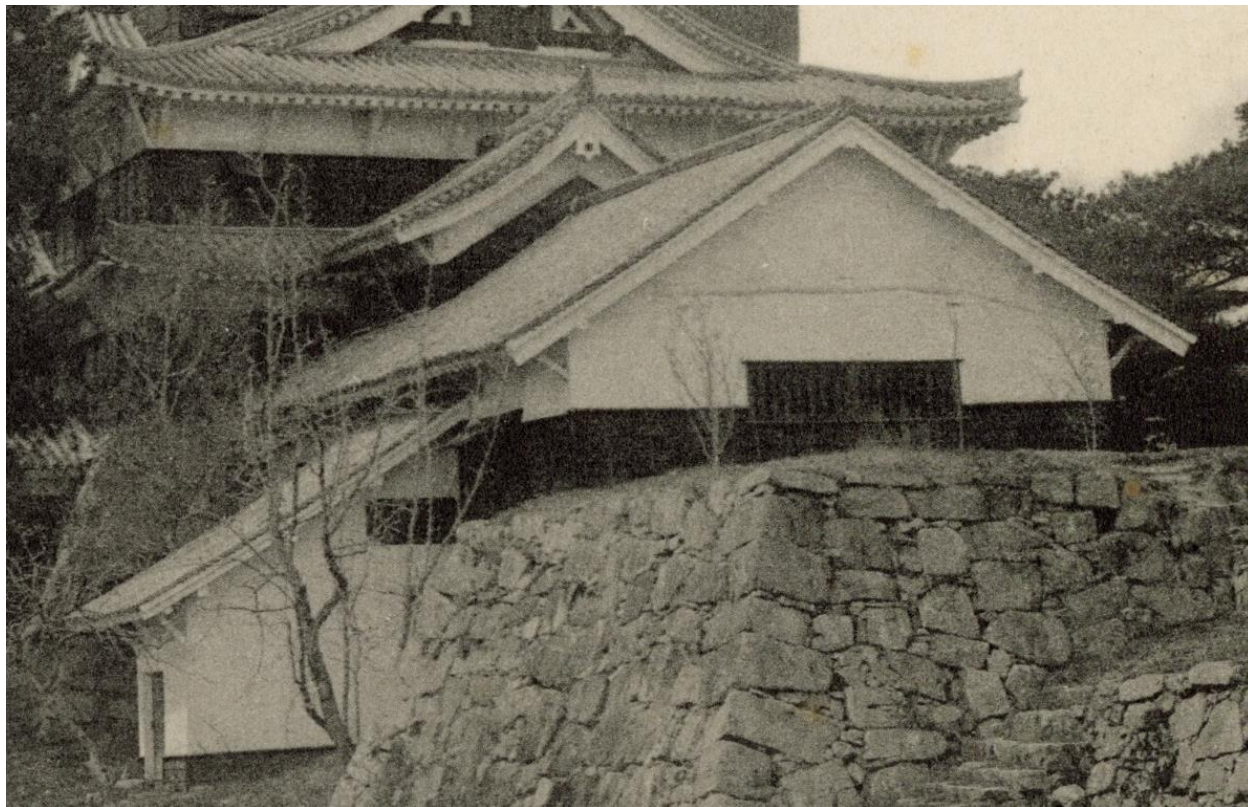
「広島名勝鯉城(天主閣)」(天守東面)(部分)益田崇教氏所蔵

保存図の梁間断面図は2階部分を描いており、平屋部分は桁行断面のみに描いている。東面古写真に写る梁型の塗籠状況を参考にすると、中央の身舎部分に上段の梁を設けるほか、中央には地棟を設け、身舎と入側境の桁行敷梁を介して入側上に一段下がった繋ぎ梁を1間ごとに配置していたと考えられる。
