# 令和 6 年度 史跡広島城跡発掘調査

調査場所 広島市中区基町 2 1 番ほか  
 調査期間 令和 6 年 1 1 月 7 日～1 2 月上旬（予定）  
 調査主体 広島市市民局文化スポーツ部文化振興課  
 調査支援 （株）パスコ

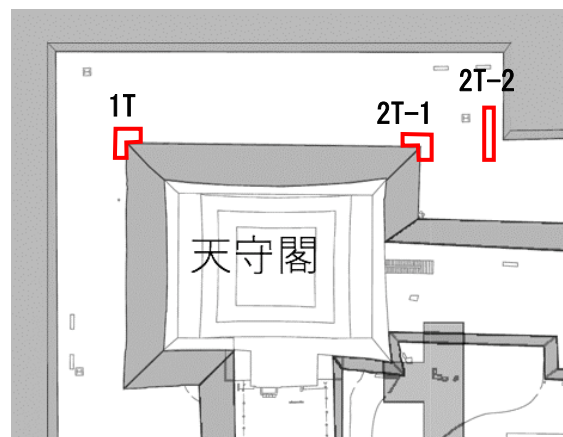
調査区配置図 (S=1:1000)

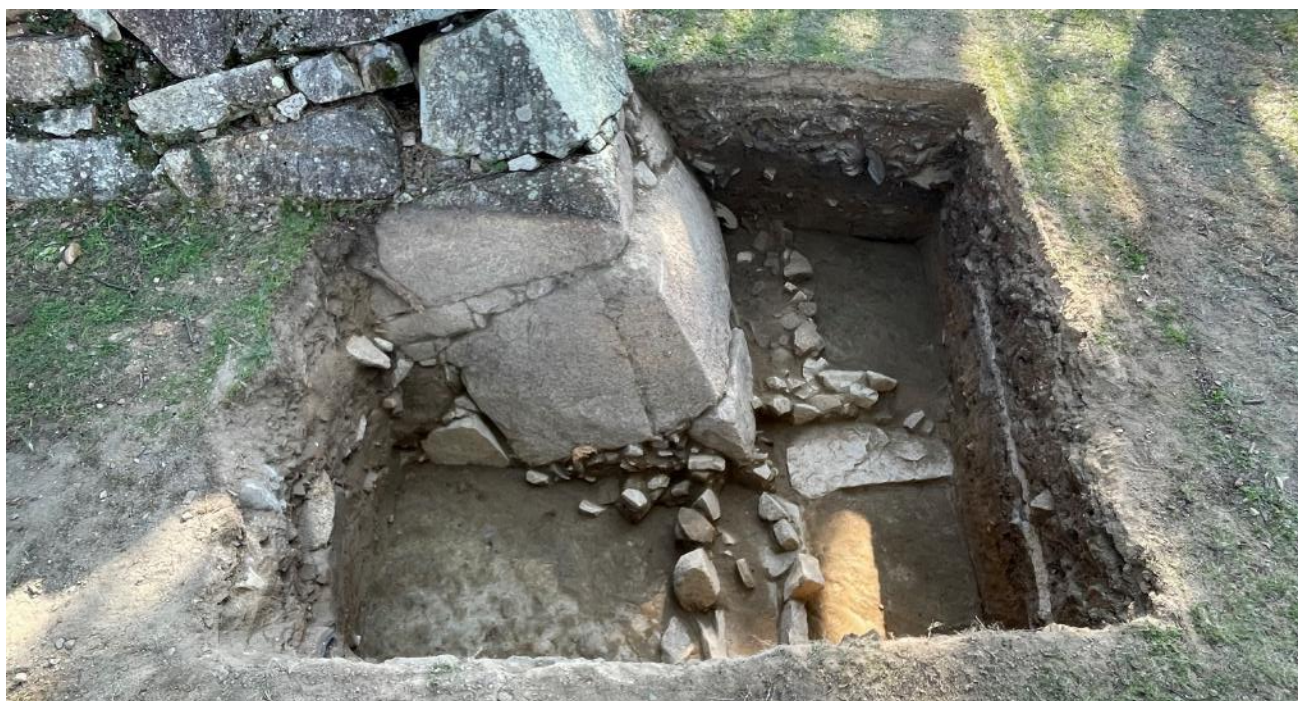
1 T 天守台北西隅部 検出状況（北から）

3b 層:

火災整理層 (近世)

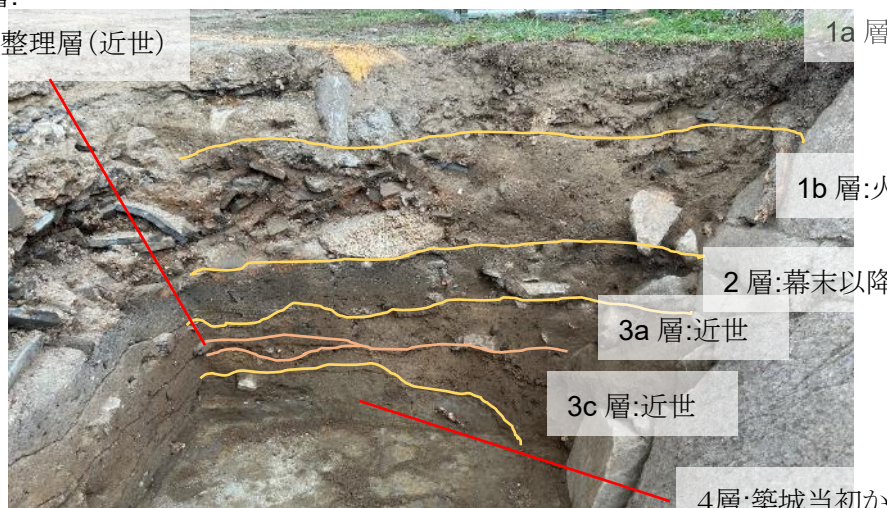
基本層序

1a 層:公園整地層

1b 層:火災整理層

2 層:幕末以降 (近代)

3a 層:近世

3c 層:近世

4層:築城当初か

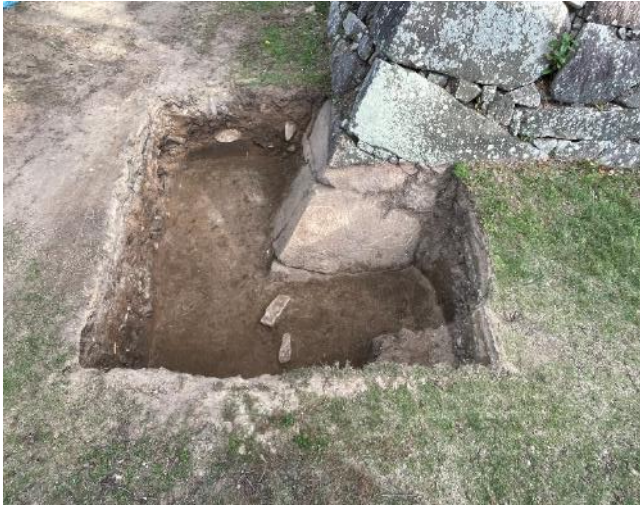
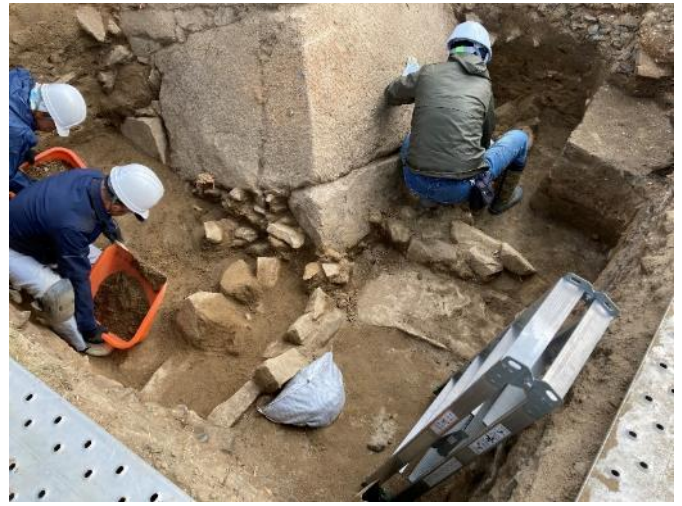
1 T 調査状況 左：2層（近代）最上面検出状況（西から）

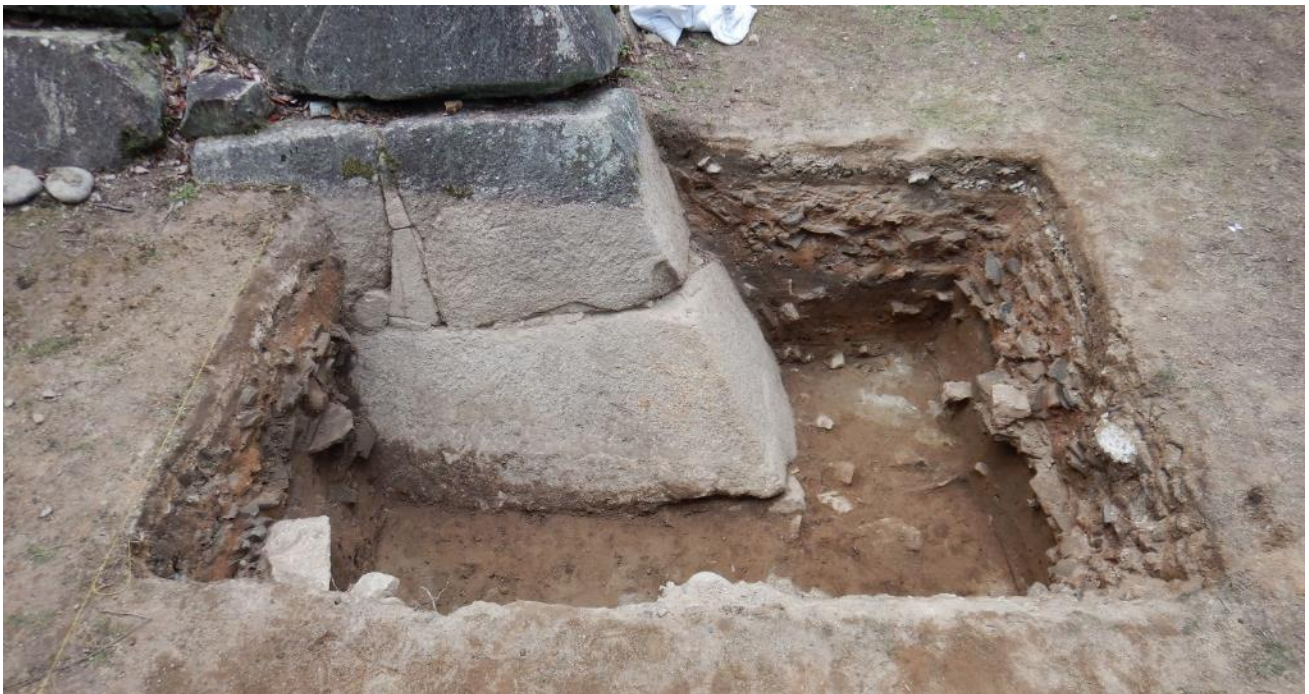
2 T - 1 天守台北東隅部 検出状況（東から）

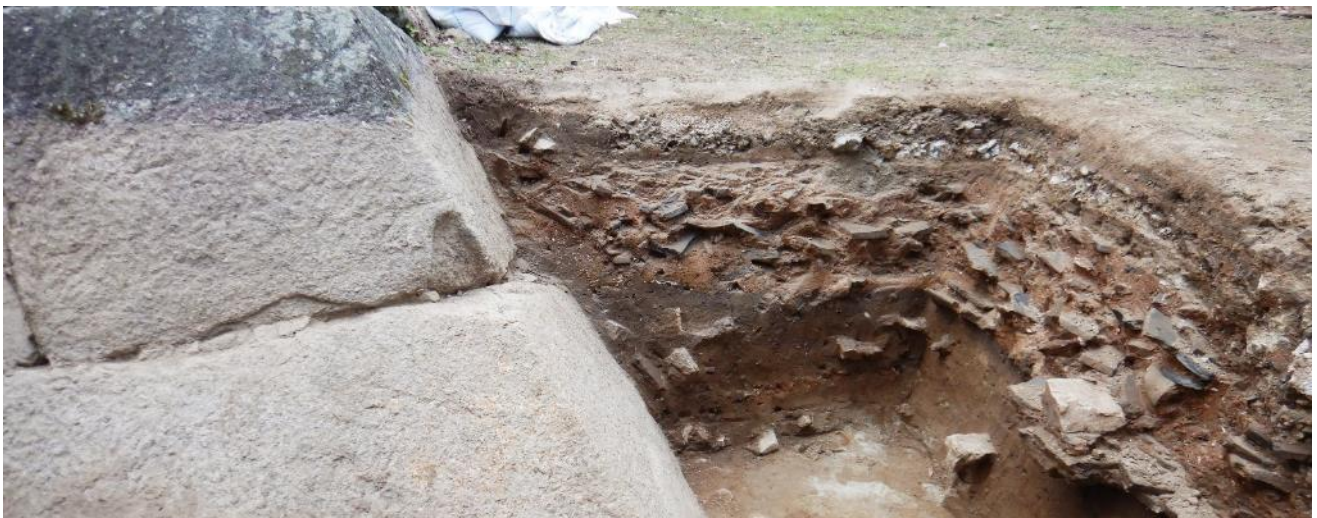
2 T - 1 西壁面土層堆積状況（東から）

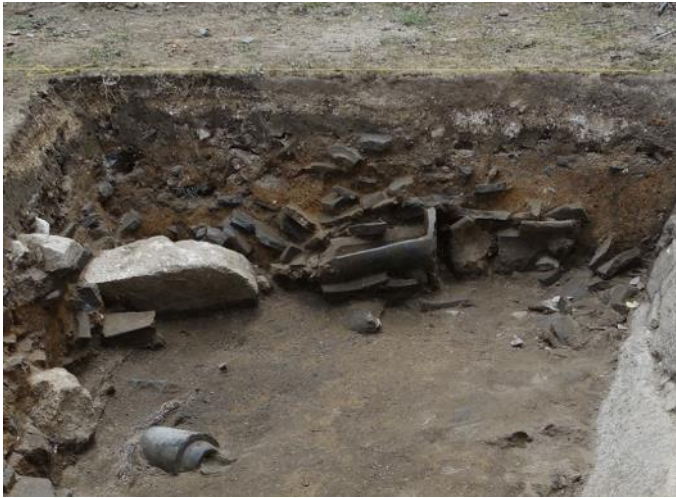
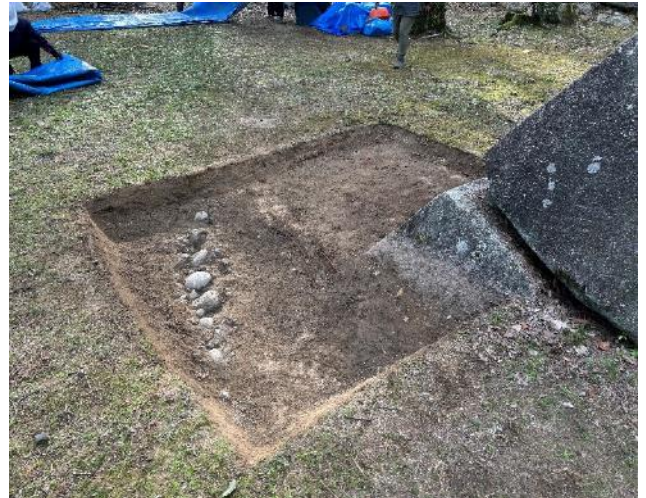
2 T-1 左：南壁 1b 層 瓦出土状況(北から)、右： 1a 層 公園初期園路の縁石確認状況(北西から)

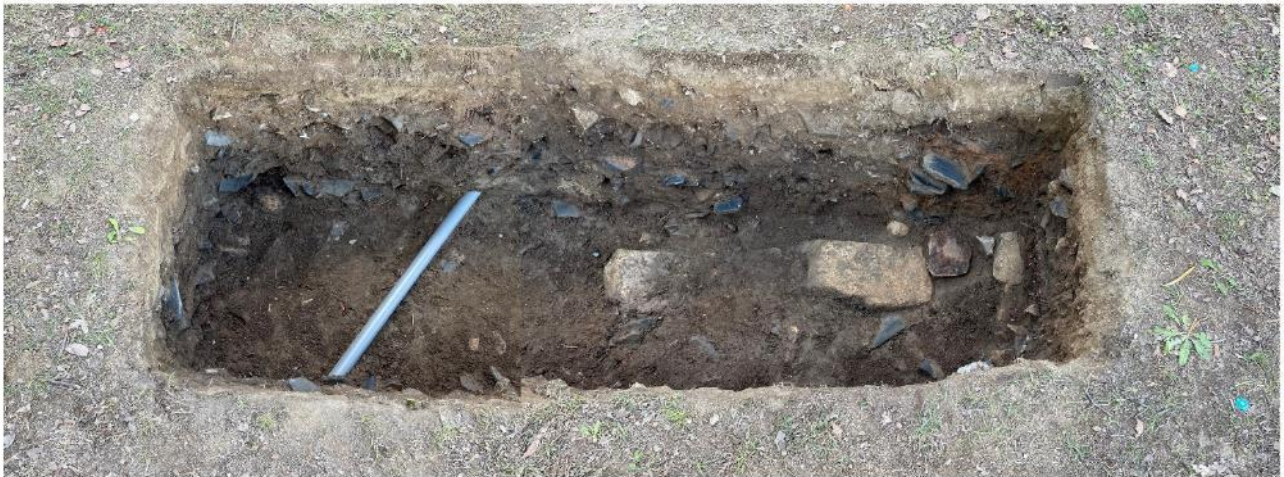
2 T-2 1b 層掘下げ中(東から)

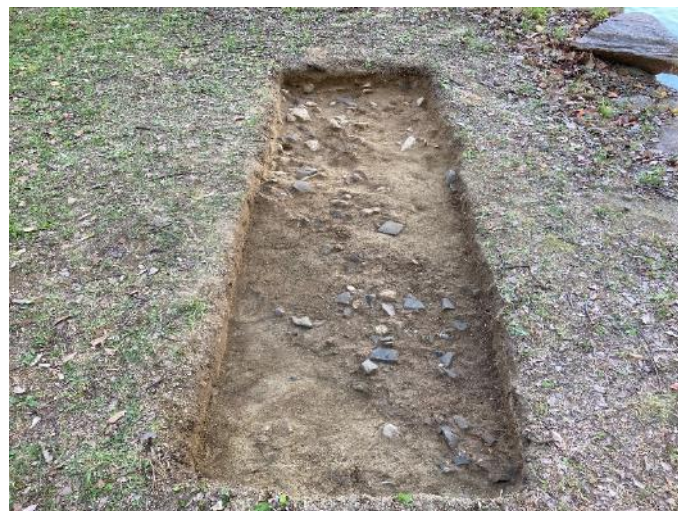
2 T-2 1a 層下面の埋設管プラン確認状況(南から)
