令和7年度の発掘調査の主な成果等

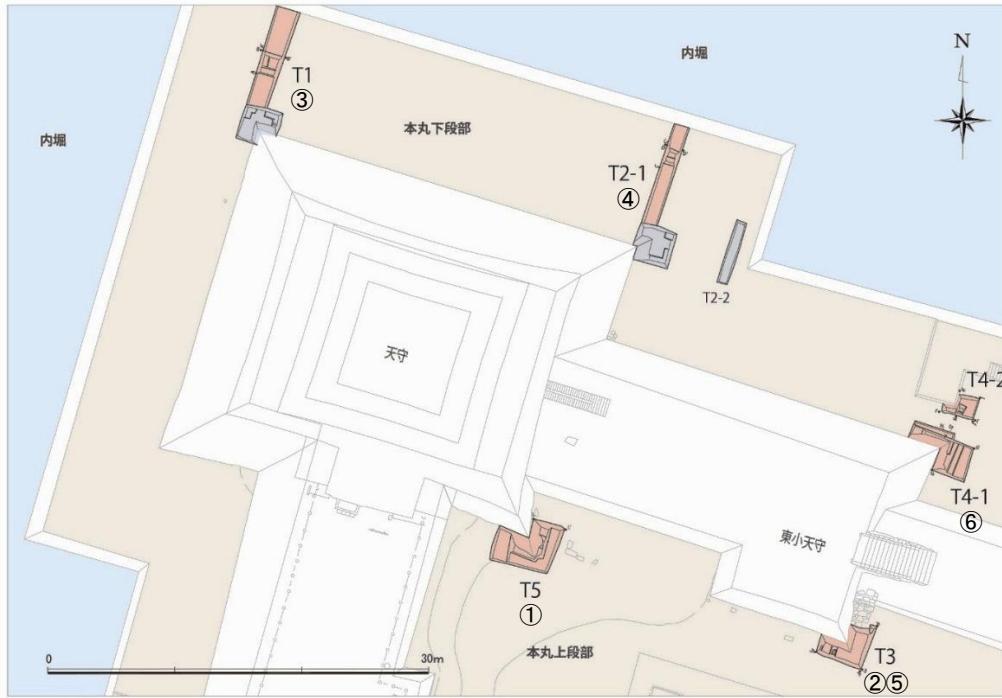
トレンチ配置図 (S=1:600)

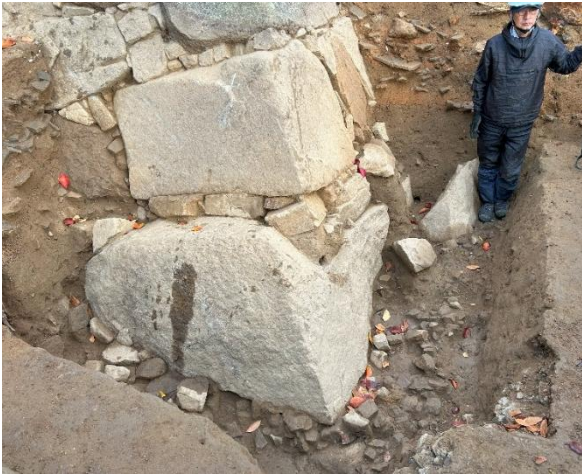
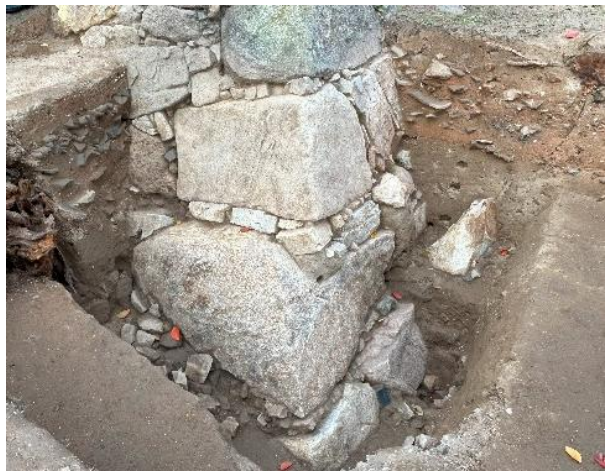
①基礎石の追加検出_天守台南東隅

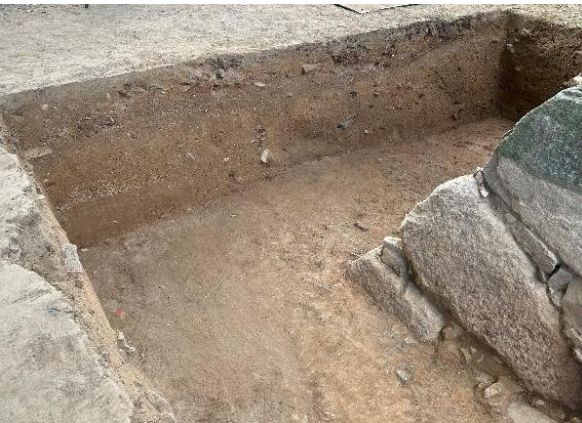
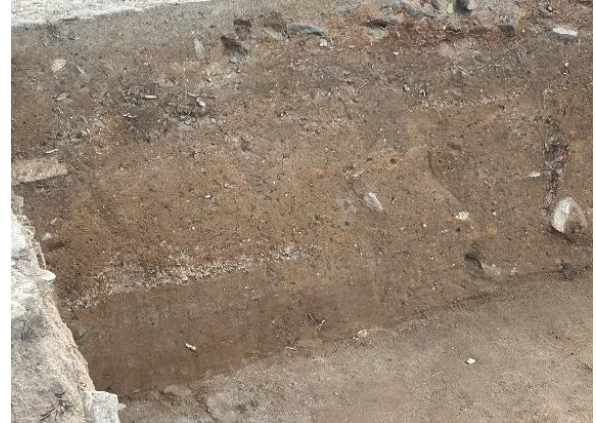
②初期地表面と粗粒砂_小天守台南東隅

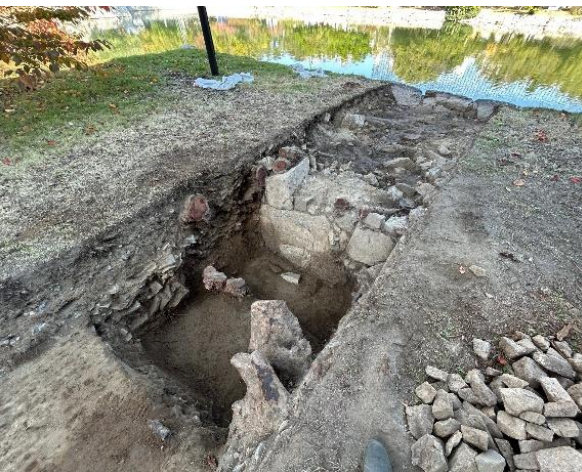
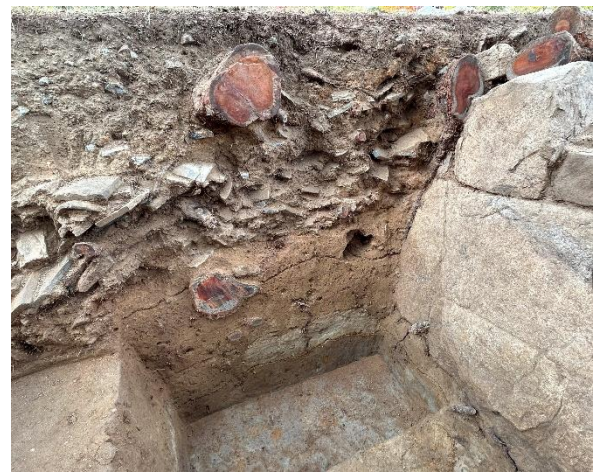
③内堀裏石垣と1b層

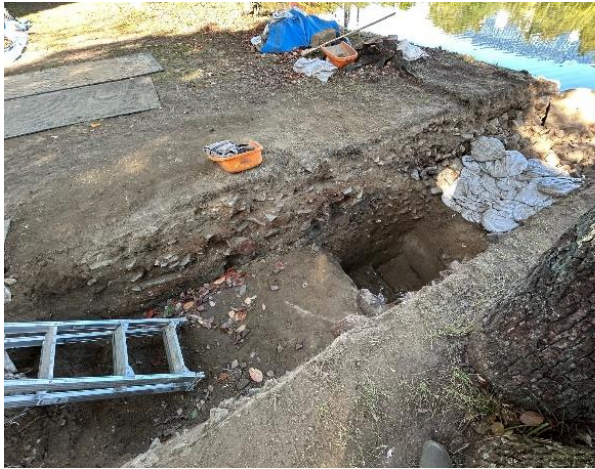
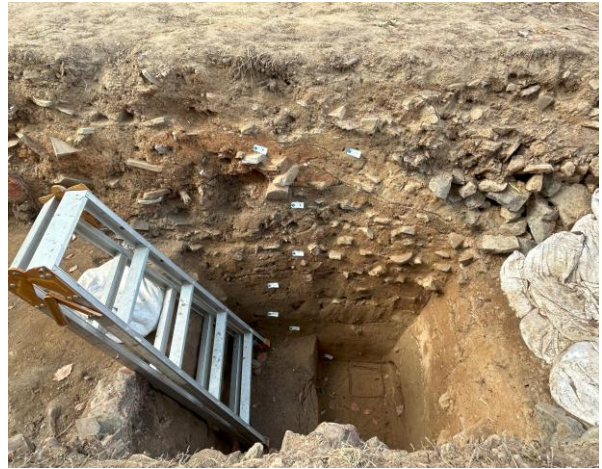
④内堀石垣・昭和の整備痕跡と1b層

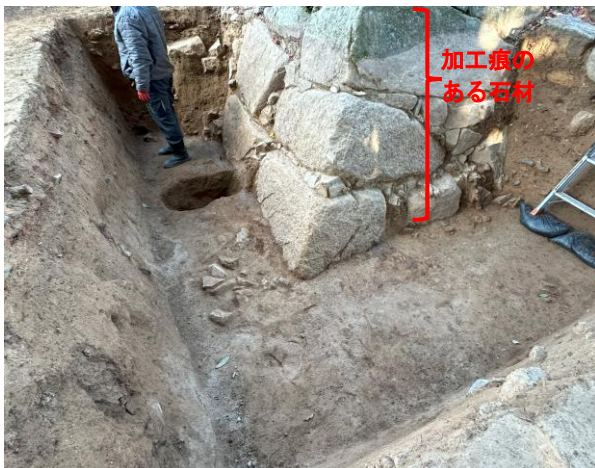
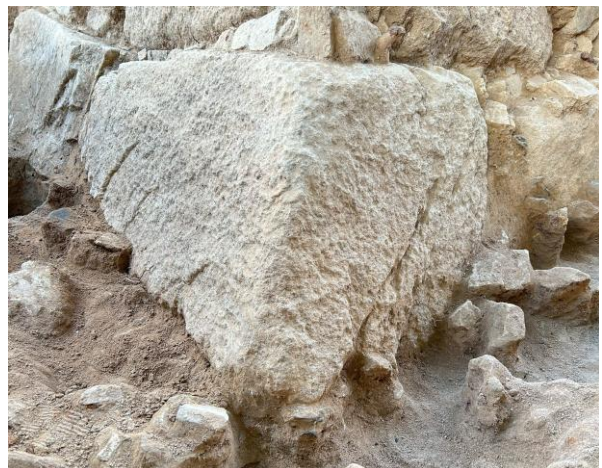
⑤表面加工_小天守台南東隅

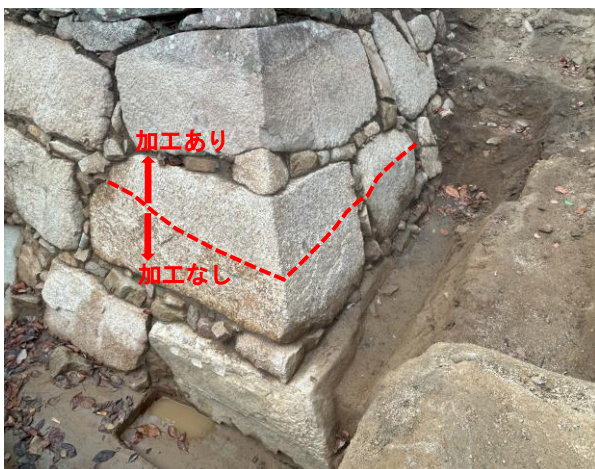
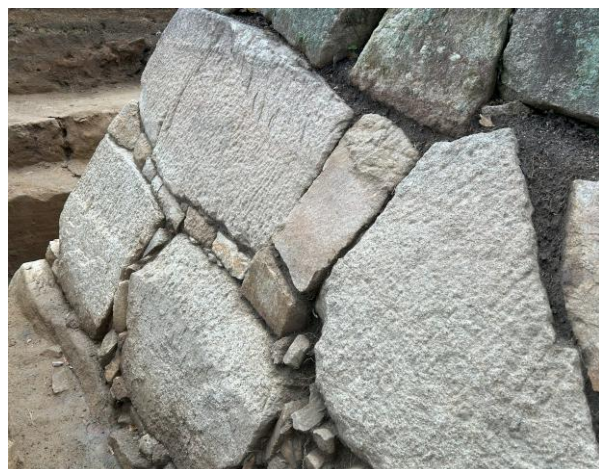
⑥表面加工の有無_小天守台北東隅
