## 令和6年度の発掘調査状況

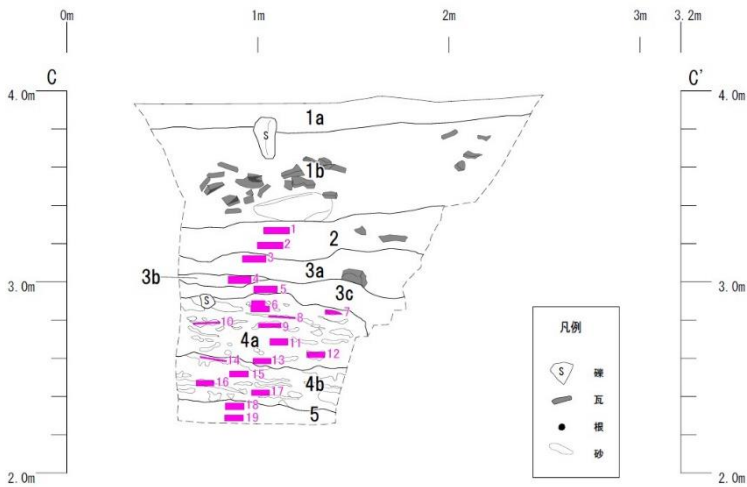
【図 2】基本層序及び試料採取位置 T1 東面 (S=1:40)

| 近現代 | 1a 層：暗オリーブ色砂質シルト… | 初期公園の整地土。園路硬化面や緑石あり。 |
| | 1b 層：暗オリーブ色砂質シルト… | 近現代の火災整理層。瓦片多量に敷き均す。焼土多。戦後直後か。 |
| 近世 | 2 層：灰オリーブ色シルト… | 黒味が強く有機物片が散見される。近代の地表面を構成か。 |
| | 3a 層：灰オリーブ色シルト… | 暗黄褐色の砂質シルト。有機物片少量 |
| | 3b 層：灰オリーブ色シルト… | 近世の火災整理層。粒径の粗い真砂土と焼土混在。遺物は未確認。場所により層厚に差がある。 |
| | 3c 層：灰オリーブ色シルト… | 明黄褐色の砂質シルト層。層下面に拳大礫少量。 |
| | 4a 層：灰色砂質シルト… | 細粒砂～砂質シルト。概ね層状に堆積層理は見られるが、ブロック状、断片状かつ、水に浸かり、水簸されていない。又、部分的に乱れている。 |
| 自然層か | 4b 層：灰色砂質シルト… | 基本的には4aと同様だが、シルトの比率が高い。構成土ブロック周囲に酸化鉄の凝集も見られ、ある程度の水分を含有している状態で堆積したと見られる。上面が根石設置面。 |
| | 5 層：灰色 粘土質シルト… | 粘性強く締りも強い。最上部から2～5 cmより下位し、上下方向のパイプ状酸化鉄の凝集が見られる。 |
