広島城天守の復元等に関する技術的課題に係る調査・検討報告書

(資料編)

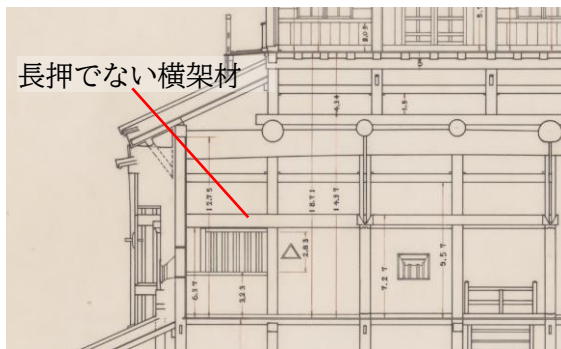
図-資 21 南北断面図（4階部分）
奈良文化財研究所蔵

南北断面図の4階では、長押風の横架材が描かれている。一見して長押と鴨居が一体化した横架材のようであるが、紙面をよく見ると、長押と鴨居の下端を描いた後に描き直されていることや周囲の寸法計算からこの部材成が9寸あり、長押寸法と異なることが確認できる（4階の長押成寸法は7寸2分）。したがって長押や鴨居を描いたものではなく、別の横架材である可能性が高く、4階南面の千鳥破風を支持する差し棟木に相当する部材が、室内に延びてきたものが描かれている可能性が考えられる。これは、天守5階の差し棟木と同形式のものと考えられ、特に当該千鳥破風は天守外部の千鳥破風の中で最も大型で、かつ南面懸魚では大型の三ツ花懸魚を採用していること、南面と北面は他の面と異なり扱首束と天守側柱の通りが一致していることなど、差し棟木であった可能性を裏付ける状況がある。

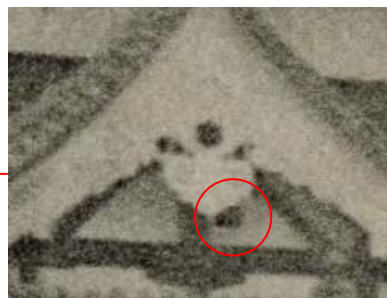
図-資 89 広島城 (部分)
益田崇教氏所蔵

破風内の狭間の位置は古写真と平面図で異なる。

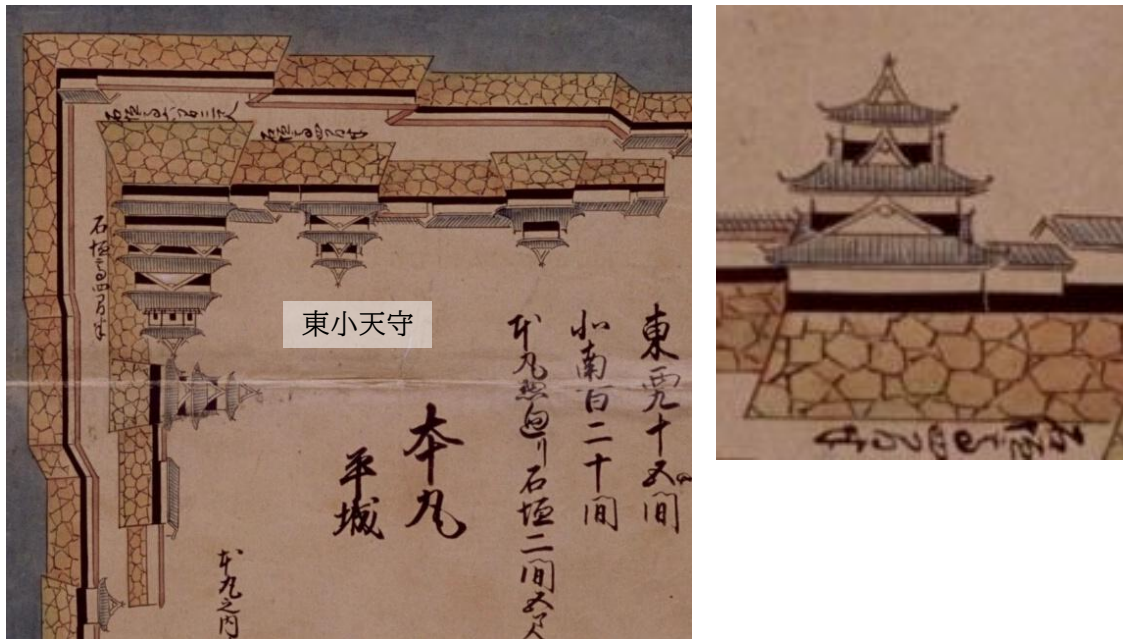
図-資 150 「正保広島城所絵図」(部分) ※上が北
 国立公文書館所蔵、デジタルアーカイブ

各重の壁について、腰を板張りとする点は実態に沿ったものと考えられる。絵図では一部の特殊階・建物(天守最上階、太鼓櫓2階など)を除き、壁面の開口部(窓)が描かれておらず、絵図から窓の有無はわからない。最上階に廻縁(例:大天守・太鼓櫓)があれば描かれているが、東小天守の最上階には廻縁が描かれておらず、縁の類はなかったものと考えられる。また、絵図では、真壁と大壁が描き分けられており(例:大天守5階、各櫓門、太鼓櫓2階が真壁に該当)、東小天守に真壁はなかったものと考えられる。

大天守の破風配置は概ね実態に沿って描かれているが、本丸北東二重櫓など千鳥破風の有無が適切に描かれていないものもあり、描かれた櫓等を個別に検討する必要がある。東小天守北面では二重目屋根にも破風が描かれており、古写真では東小天守二重目屋根北面に千鳥破風が確認できないことから、絵図描写の誤りであると考えられる。

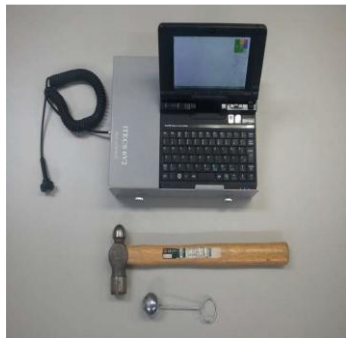
図-資 207 衝撃弾性波調査 使用機器 iTECKS-6

機能	コンクリート表面の弾性波速度測定	
	表面に開口したひび割れ深さの測定	
	コンクリート板の厚さの測定	ポイントモード
	あるいは内部欠陥の検知	掃引測定モード
装置の構成	本体部	アンプ, AD 変換, 電源
	PC	測定制御(PC 仕様書参照)
	センサー	1~20kHz
	インパクト	φ30mm 鋼球, 350g ハンマ
	充電用電源	AC100V 入力, DC16V 出力(PC 用)
	収納ケース	アルミニウム合金製
測定範囲	弾性波速度	2000m/s から 6000m/s
	ひび割れ深さ	最小 20mm, 最大 200mm 以上
	厚さ測定	最小 100mm, 最大 1500mm 以上
測定データ数	PC 側 HDD の空き容量に依存 20,000 データ/1GBite	
寸法	本体 260mm×190mm×70mm(突起を含まず)	
質量	約 2.8kg

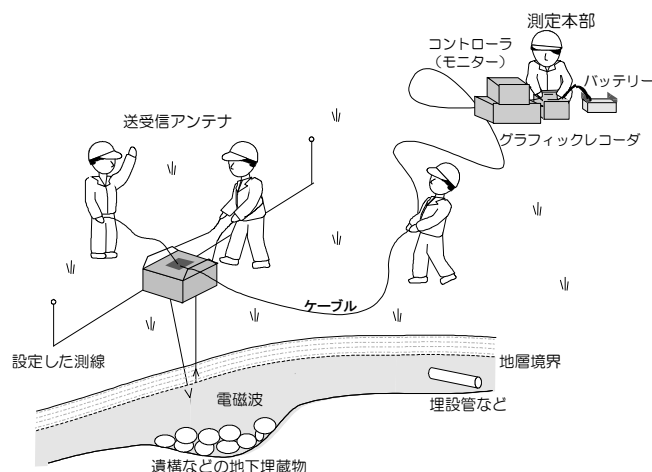
図-資 226 地中レーダ探査 測定模式図

地中レーダ探査により、天守台とその周辺の関連遺構の探査を行った。地中レーダ探査は、地中に電磁波を発信し、地中に存在する反射物（地層境界、遺構、空洞など）からの反射を捉えることで、地下の状況を非破壊で調査する手法である。なお、調査に当たっては、文化財調査で一般的に使用される周波数 400MHz のアンテナを使用した。

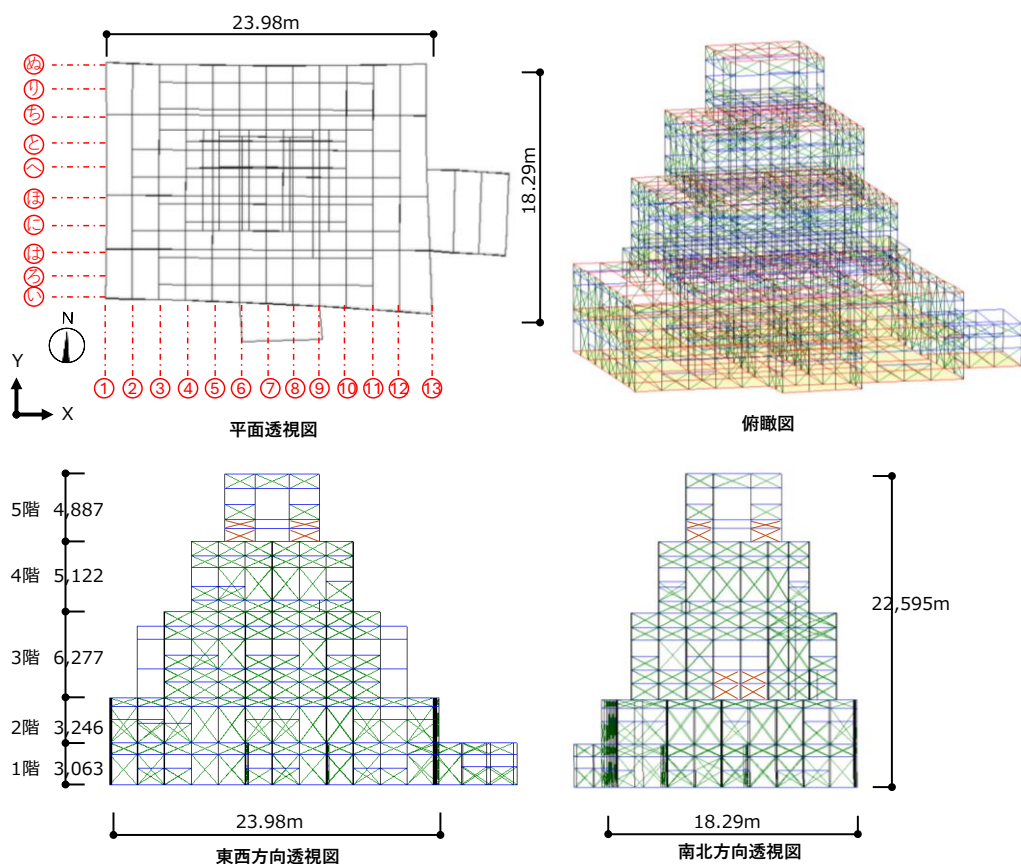
図-資 311 解析モデル図

- ・外周塗籠壁の壁脚は壁重量の支持、地震力の伝達を考慮し下階の梁組までとした。
- ・5階外壁（腰壁）の壁脚は地震力の伝達を考慮し下階の梁組までとした（図-資 311 中の赤色）。
- ・狭間は小面積のため壁の剛性耐力への影響は考慮せず、煙抜き開口のある壁は壁なしとした。
- ・梁組レベルを剛床とした。天守骨組の基本的な構造性能を把握するための仮定だが、セットバックする外壁の負担せん断力を下層の壁に円滑に伝達するために構造計画において何らかの水平構面への措置が必要である。
- ・解析モデルに含めた東廊下及び南廊下の2階範囲のそれぞれ妻部分の塗籠壁は、天守地震力負担には寄与しないため剛性耐力から除外した。
- ・3階の東西外周軸組の中央間（破風前）の床下範囲に、地震力の伝達を考慮し塗籠壁を設けた（図-資 311 中の赤色）。
- ・梁組は方向によりレベル差があるが、水平方向の解析に与える影響は小さいので簡略化し、モデル上は同一レベルとした。

解析ソフト：SNAP ver.8
 節点数：1334
 部材数：4001（柱964+横架材1783+壁置換ブレース1294）
