# 広島城天守の復元等に関する検討について

## ・天守群の復元等に関する検討

広島城天守の復元等に関する検討会議

令和7年10月30日

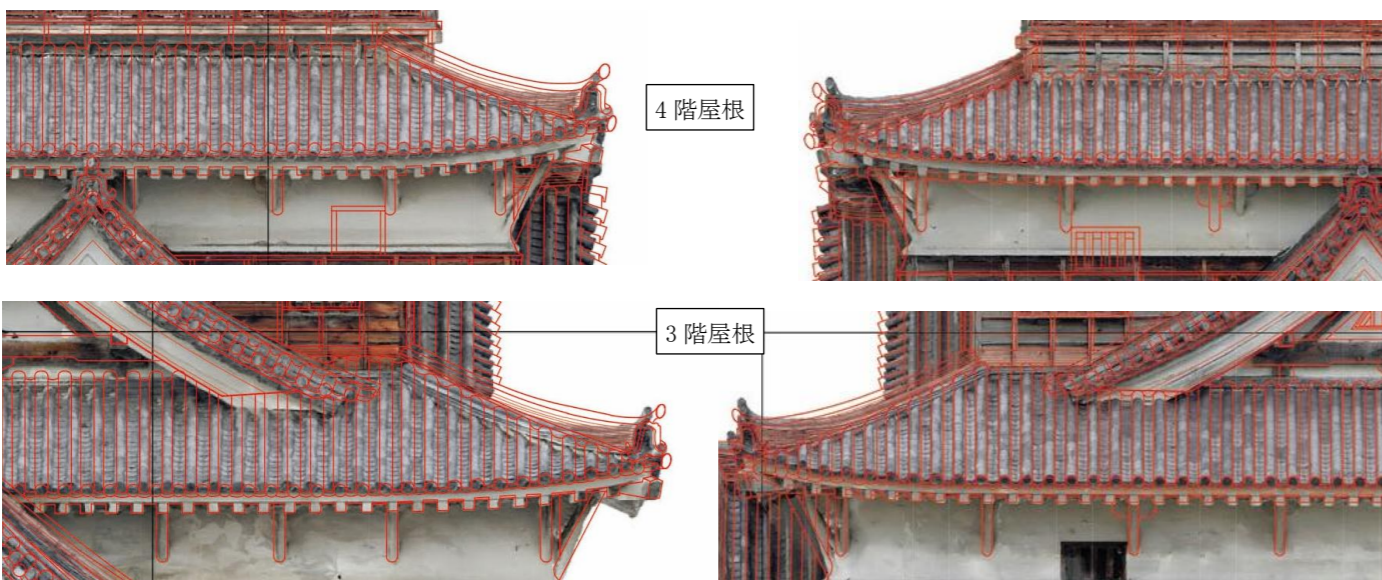
天守 東面北側(部分)  
画像:現天守オルソ画像  
赤線:保存図(CAD化)

天守 北面東側(部分)  
画像:現天守オルソ画像  
赤線:保存図(CAD化) ※南面  
※保存図の立面図は東面と南面しかないので、南面で代用

1. 保存図(CAD化)と現天守の正対したオルソ画像を重ね合わせる。

⇒軒反りの角度や起点はほぼ一致していた。高さに調整を加えるなどしているものの、現天守の軒反りは保存図にほぼ忠実に設計・施工されたと推察する。

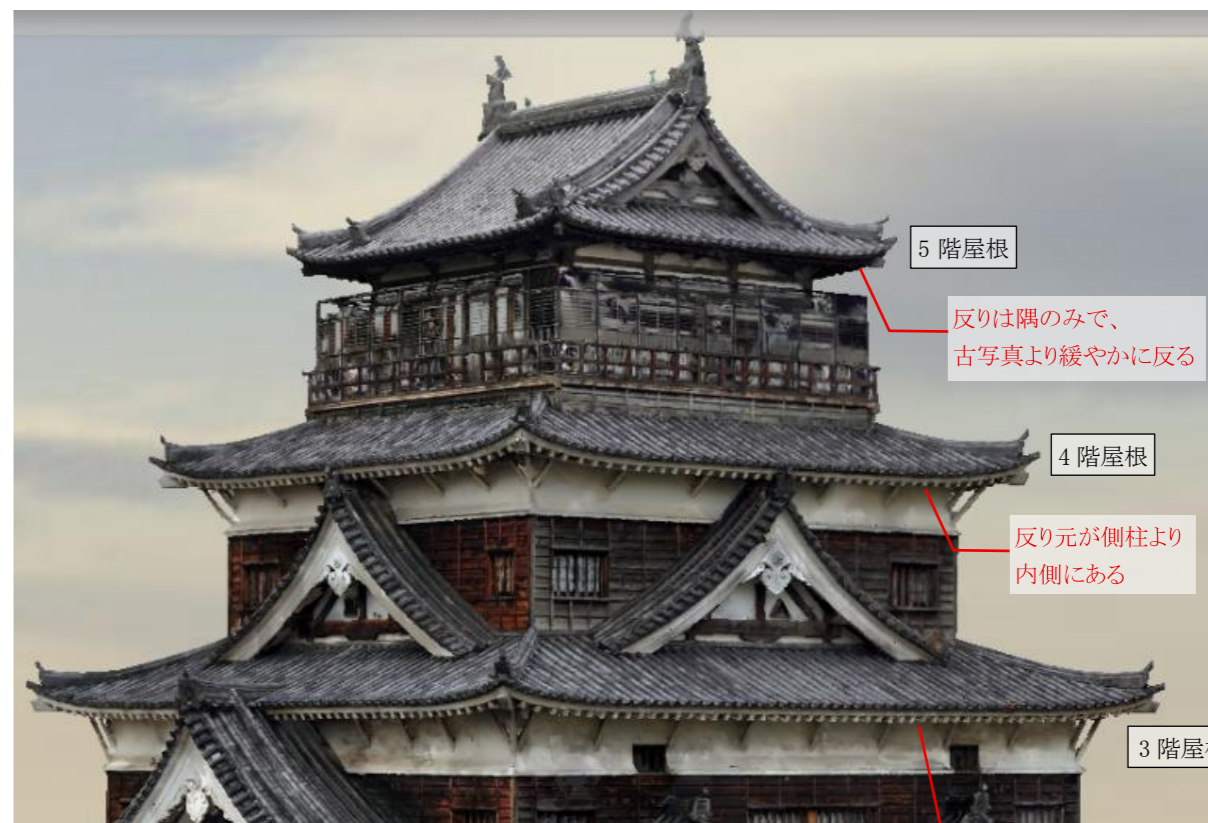
現天守オルソ画像

2. 古写真と現天守の3Dデータを比較する。

⇒両者を比較すると、4階屋根では古写真の方が軒が直線的で屋根隅部の狭い範囲を反り上げているが、現天守は側柱内側付近から反り上がる形状で反り元が古写真と異なる。5階屋根では古写真は側柱から1間ほど内側から隅に向かって大きく反り上がる形状であるが、現天守は軒の隅のみを反らせており軒反りの形状が異なる。3階屋根は古写真では北面軒反りは緩やかで東面屋根は反りがきつくなっているが、現天守では北面・東面とも同程度の軒反りとなっている。なお、3階屋根の東面と北面で軒反り形状が異なるのは屋根勾配が異なることに起因しており、保存図断面図では勾配が異なる様子が描かれている。(図上計測値:東西断面 5.34 寸勾配、南北断面 4.45 寸勾配)

以上の結果から、保存図の軒の描写は古写真とやや異なる可能性が高い。保存図では軒出寸法等の基本情報は実情を反映させているが、詳細な軒反りの曲線や反り元までは調整されていない可能性が高い。

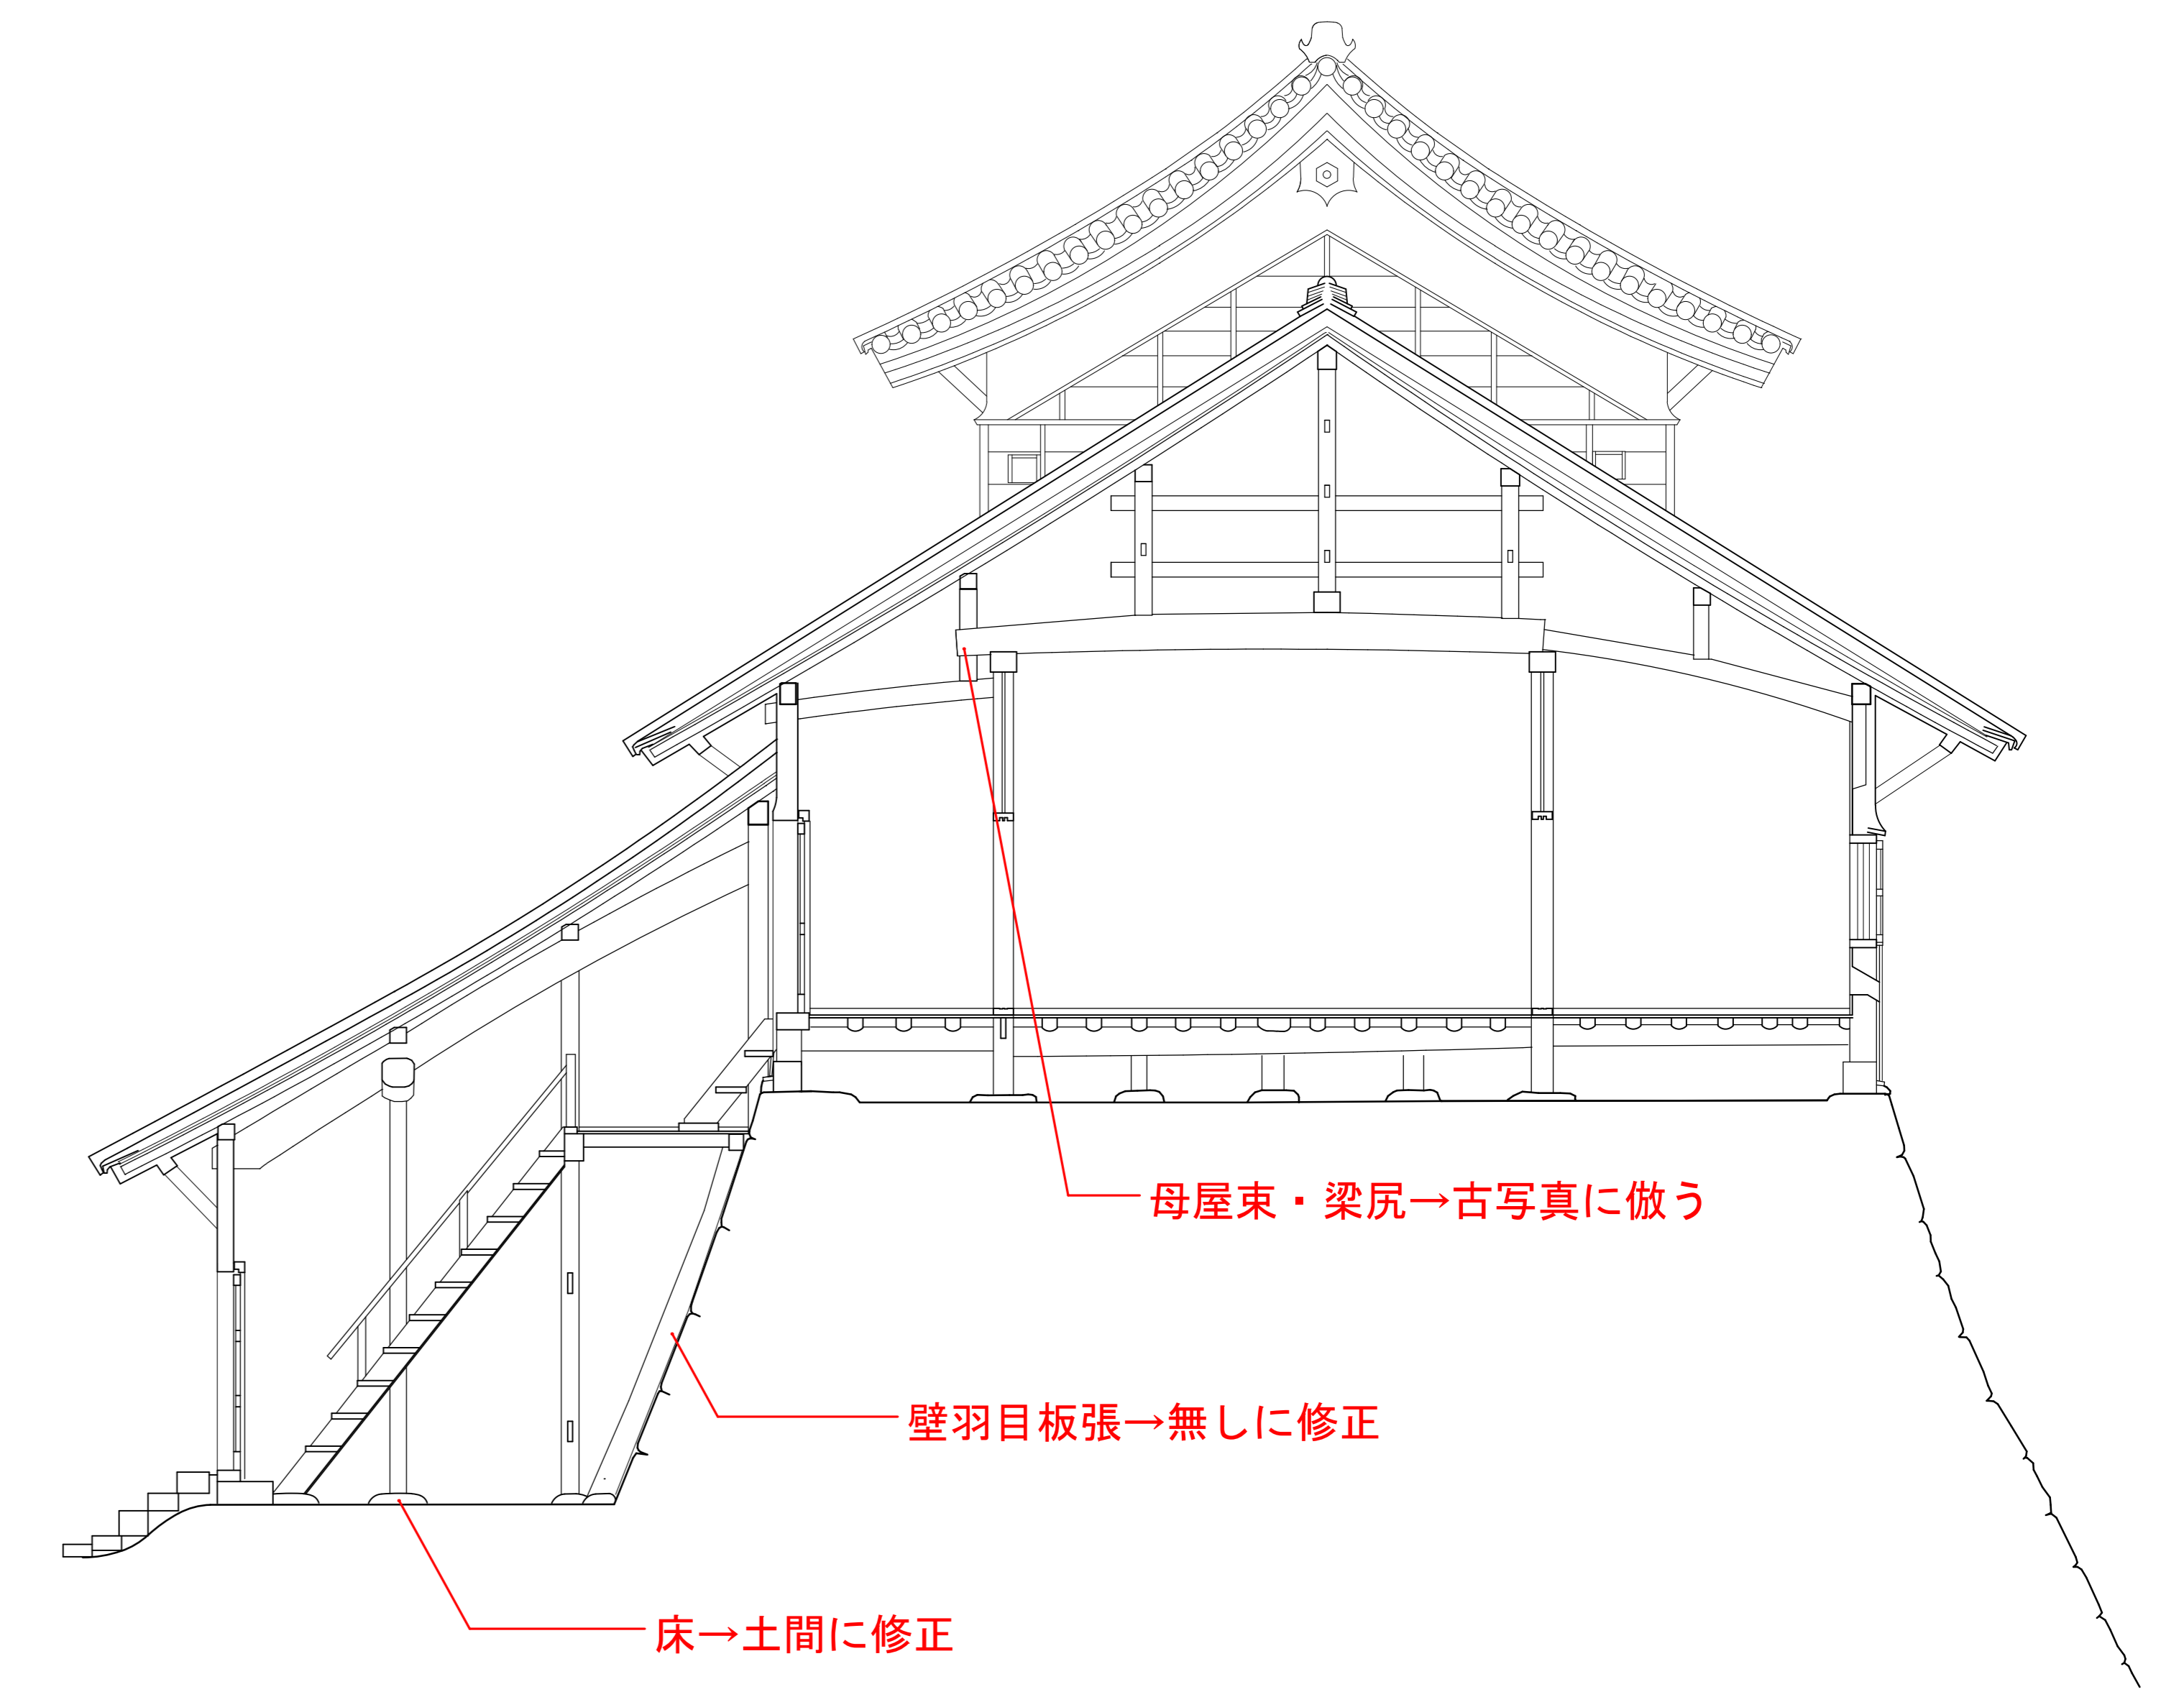
東御廊下復元梁間断面図

東廊下の小屋組みは、東面の古写真で確認出来る梁塗籠の形状や倒壊時の古写真が示す状況から判断できる。小屋組は上屋となる入側上部に梁を架け、入側柱から側柱方向に突出した梁小口に母屋束を輪薙ぎ込んで収め、入側は繋ぎ梁を架けている。

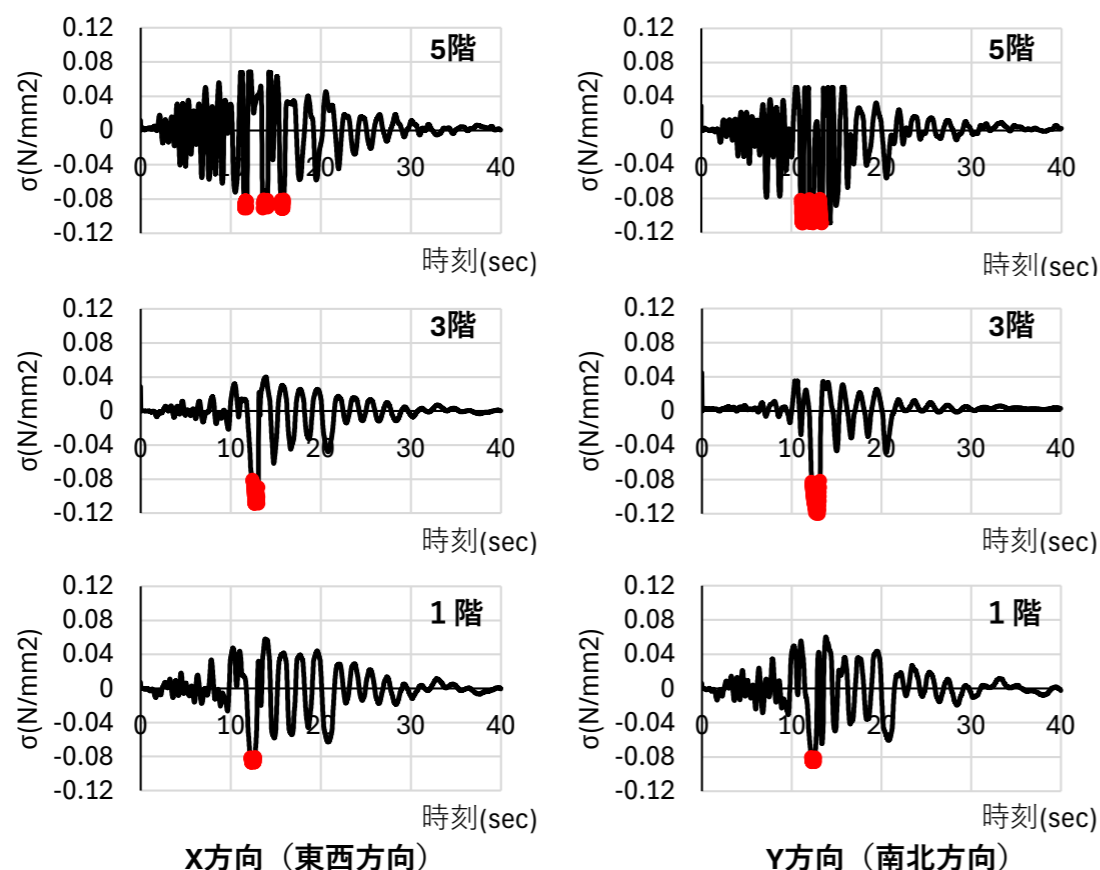
図 4-26 土壁せん断応力度の時刻歴応答（塗籠壁厚 t300 の場合）  
終局強度（ $\tau_u=0.08\text{N/mm}^2$ ）超の応答値に着色

有効壁厚 300 mm のケースについて、1, 3, 5 階で最大応答せん断力の生じる壁を選び（1 階は内部小壁、3 階は塗籠壁、5 階は真壁の外周小壁）、せん断応力度の時刻歴応答を図 4-26 に示す。各方向各階とも想定する終局強度（ $0.08\text{N/mm}^2$ ）を一部超過するものの（赤色で示した部分）前述のとおり層間変形角が  $1/30$  程度であるため、崩落に至るような土壁のせん断破壊は生じないものと考えられる。
