史跡広島城跡発掘調査（令和7年度）現地説明会

令和7年12月6日（土）

1 調査概要

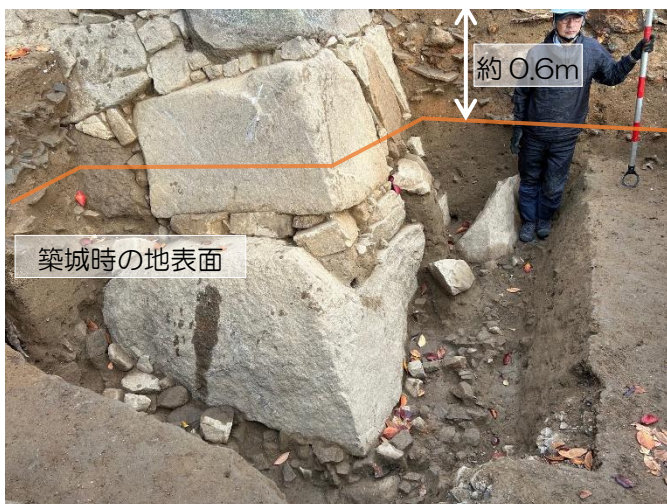
写真1 天守台南東部

天守台石垣南東隅部の石垣最下部の石は、現在の地表面から約 1.7m下に設置されています。堆積土の観察から、石垣の設置後すぐに現在の地表下約 0.6~0.7mの高さまで埋め戻されていたことが分かりました。この高さが築城時の地表面として整備されていたと考えられます。この最下部の石は非常に大きく、上に積まれた石垣よりも張り出しています。さらに、石の下にはやや大きめの礫（小石）が敷き詰められており、石垣を安定させるための工夫と考えられます。

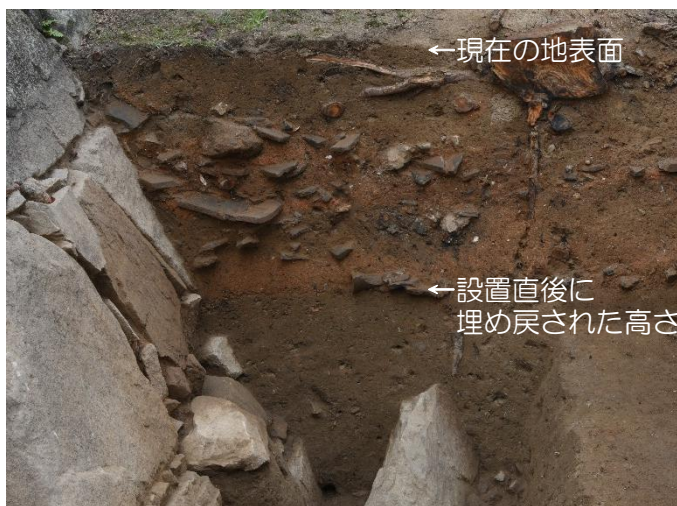
写真3 埋め戻された様子

最下部の石の周辺に堆積している土を観察すると、粗い砂・細かい砂・より細かい粘質土などが不均一に乱れて混在しています。

自然にはこうした土の溜まり方はみられないため、広島城の石垣は人の手により盛り上げた土層の上に設置され、ある程度埋め戻されたものと考えられます。

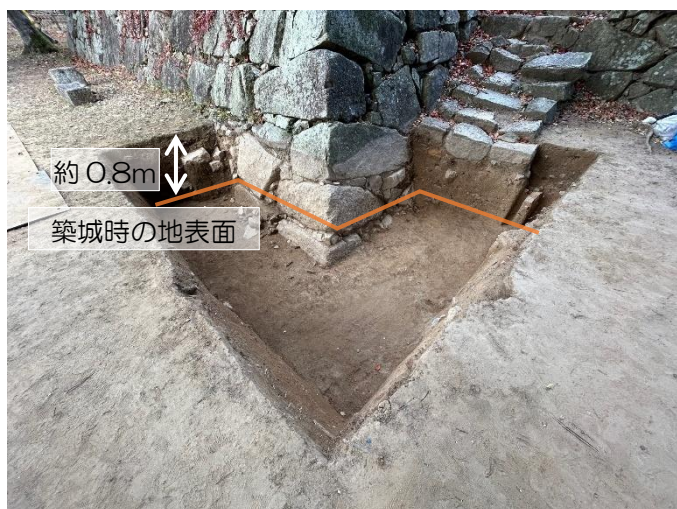
写真4 小天守台石垣基礎部

東小天守台石垣南東隅部の最下部の石は、現在の地表面から約 1.4m下に設置されており、こちらも設置後すぐに現在の地表下約 0.8mの高さまで埋め戻されていたことが分かりました。この高さが築城時の地表面と考えられます。当時の地表面は、天守台から東小天守台に向かって約 0.3～0.4m下がっています。天守台周辺を最も高くし、雨水が自然に排水されるように工夫していたと考えられます。

また、最下部の石は、天守台最下部周辺の土と同じ特徴を持った土層の上に設置されていることから、天守台石垣が築かれてからあまり間をあげずに構築されたと思われませんが、詳細な時期は不明です。石は天守台と比べるとやや小振りなものが多いですが、石の形を整えるための「タタキ」と呼ばれる加工が綿密に施された石材が多く用いられているなど、石垣の構築技術の向上がうかがえます。

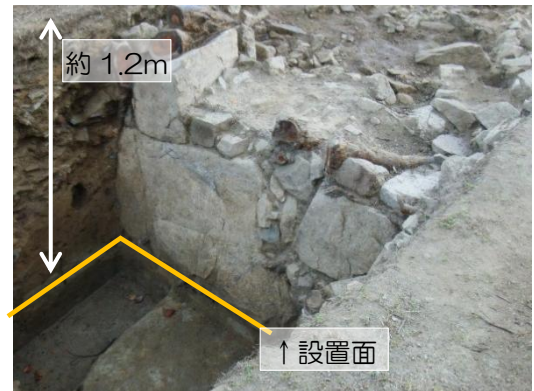
写真6 確認した裏石垣(T1)

T1の北側の調査では、現在の地表の下約1.2mの深さを設置面として、約1.0mの高さの「裏石垣」を確認しました。裏石垣は自然堆積層の上部に人が盛土した層の上に設置されていました。

現在、内堀から天守台北側にかけての地表は平坦になっていますが、かつては内堀ぎわに約1.0mの高さの石塁があったものと考えられます。

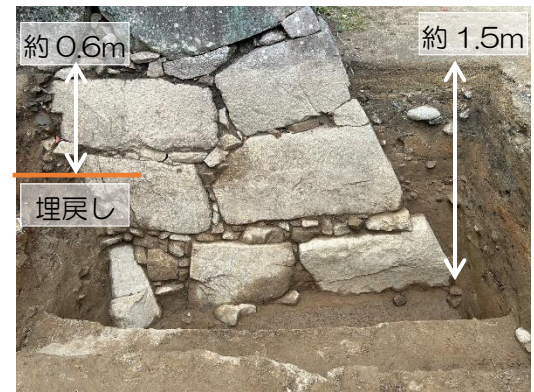
写真7 東小天守北東隅部(T4-1)

小天守台北東隅部(T4-1)の石垣は現在の地表の下約1.5mの深さに設置され、設置後すぐに現地表下0.6mの所まで埋め戻されていました。この面が築城時の地表面と考えられます。

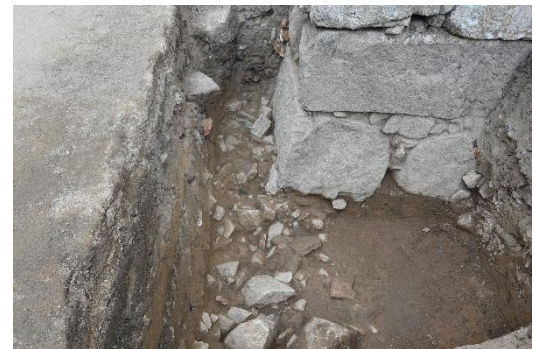
写真8 内堀裏石垣の設置面(T4-2)

これに対し、内堀の裏石垣(T4-2)は、小天守台石垣の設置当初の地表面を約0.3m掘り下げた所を設置面としていました。このことから、小天守台石垣と内堀の裏石垣では、その設置時期に違いがあったと考えられます。

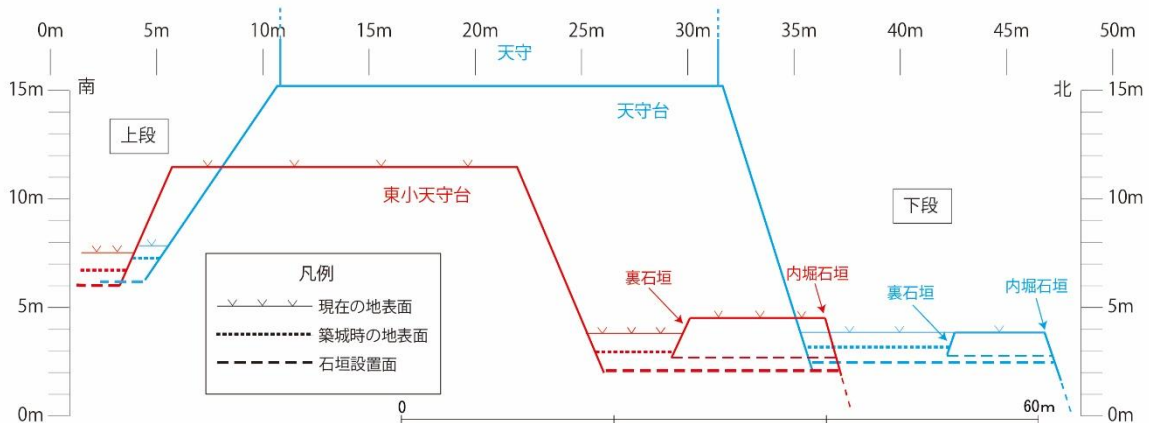
図1 上段～天守台～裏石垣～内堀石垣の断面模式図

下の図は、天守台と東小天守台、内堀とその裏石垣を模式的に表したものです。調査成果から考えられる石垣設置面、築城時の地表面、現在の地表面を示しています。
