広島で起こりやすい災害とその原因

話の流れ

自然災害伝承碑への掲載を通じた防災教育 —福山市立熊野小学校の取り組み—

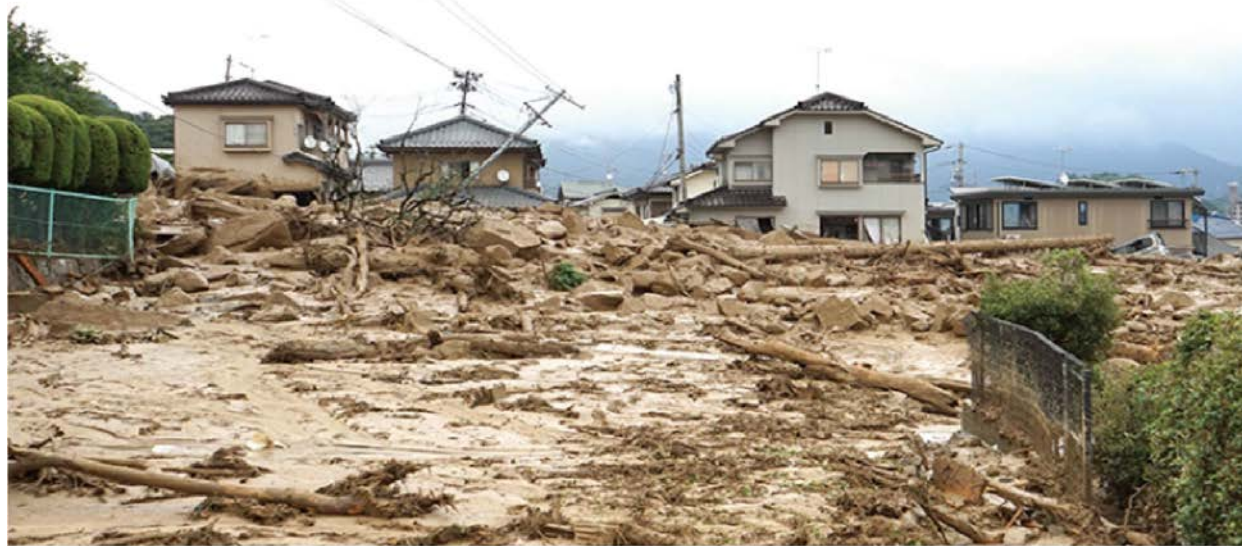
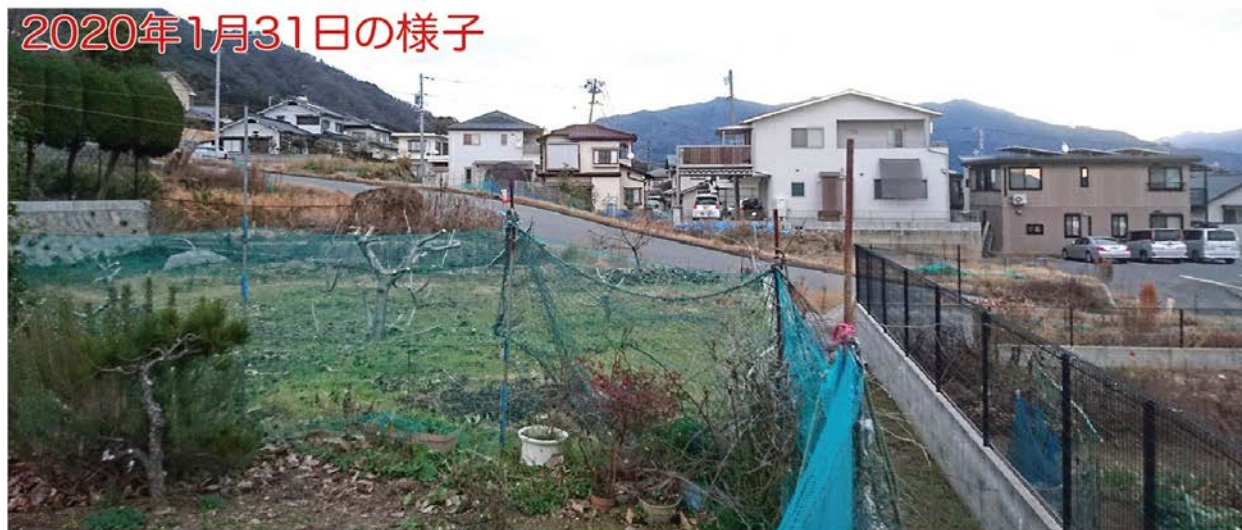
被災直後と5年半後の被災地(緑井地区)の比較

2014年8月豪雨発生朝

2020年1月31日の様子

一階が埋まるぐらいの巨礫・土砂・木が堆積していたものの、現在ではその痕跡は見当たらない。

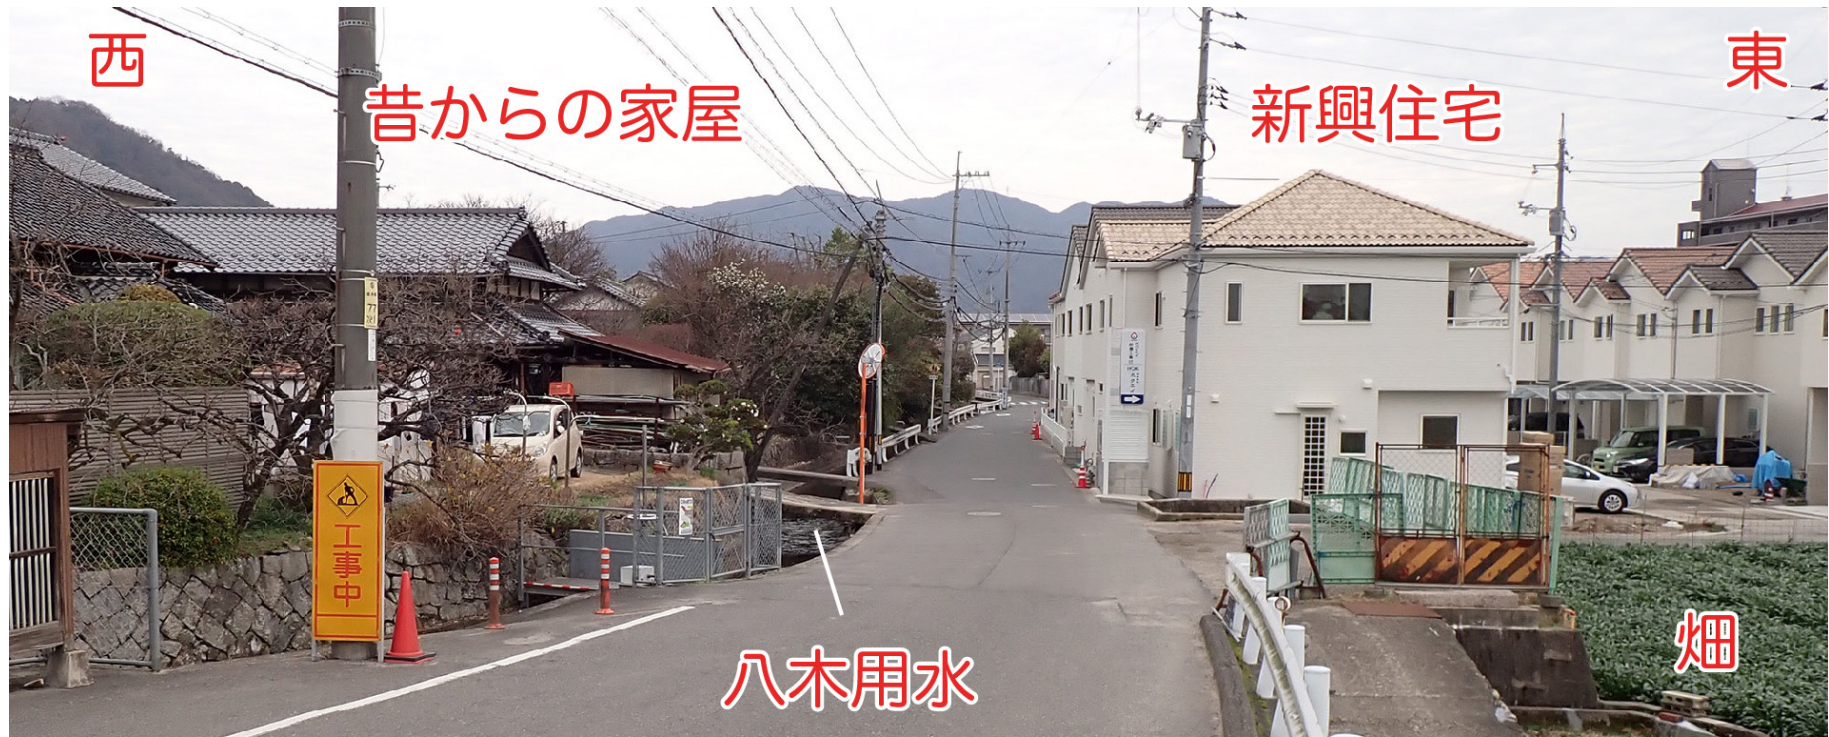
八木用水周辺の景観

この地域の昔からの家屋は、八木用水の西縁に沿って並ぶ。八木用水とは、江戸時代に開発された用水路で太田川から取水し、緑井を通過し、水不足であった下流の西原地区に通水した。ここでの八木用水は扇状地と古川の氾濫原の境界にある。

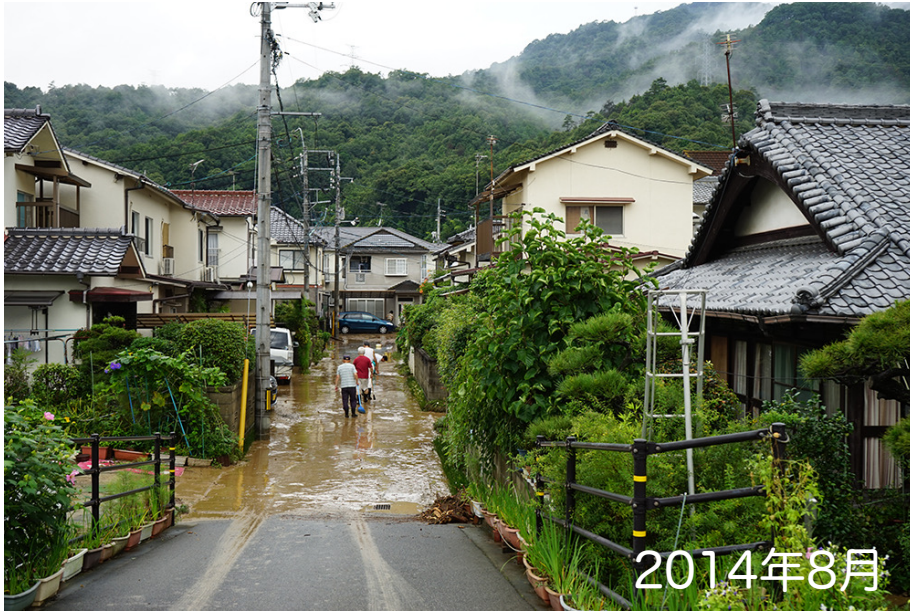
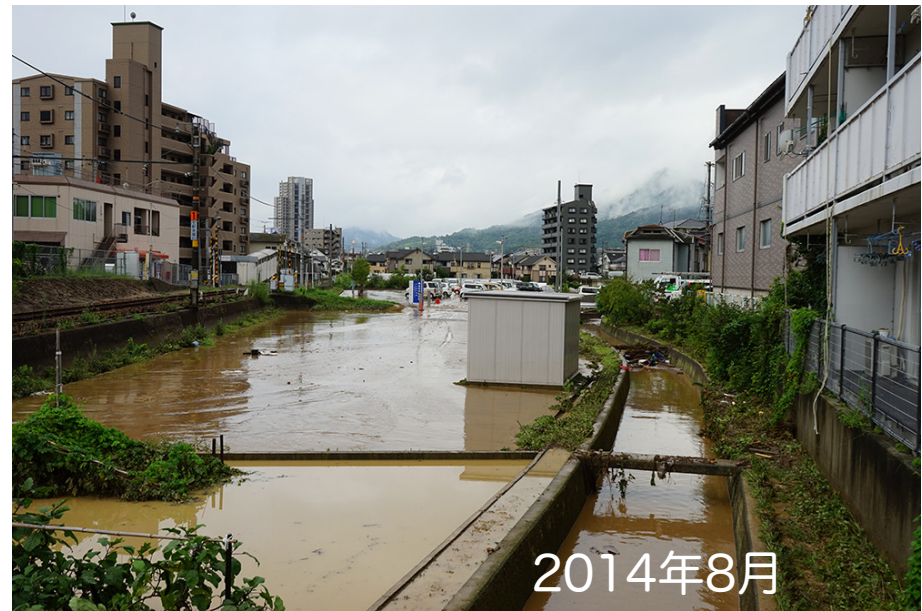
緑井の古くからの集落：自然堤防

七軒茶屋駅：旧河道

新興住宅地：後背湿地（水田）＋盛り土

→周囲よりも低い新興住宅地の道路に水がたまりやすい

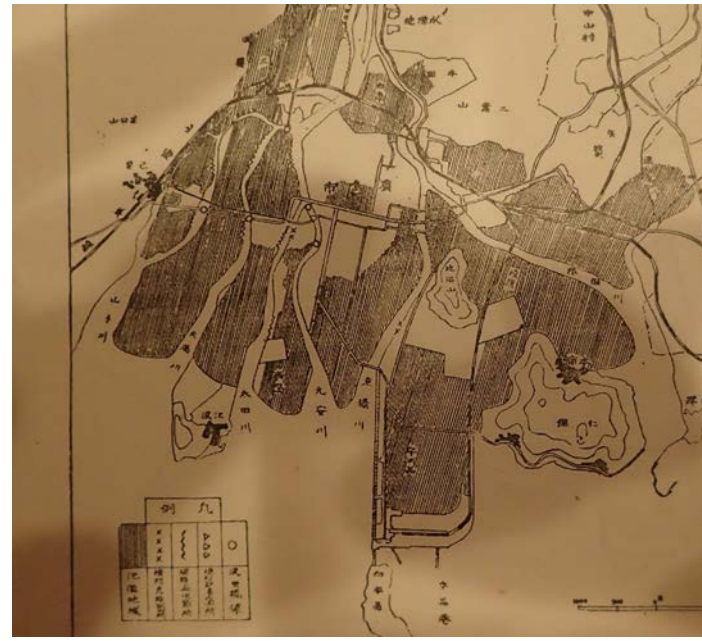
- ・ 広島デルタは繰り返し浸水被害にあっている。
- ・ 太田川放水路建設のための調査書に3回の浸水域地図が掲載。
- ・ 3枚の地図の浸水域を重ね合わせてみる

戦前の広島市内における洪水時の浸水域
『太田川利水及治水調査書』を基に作成

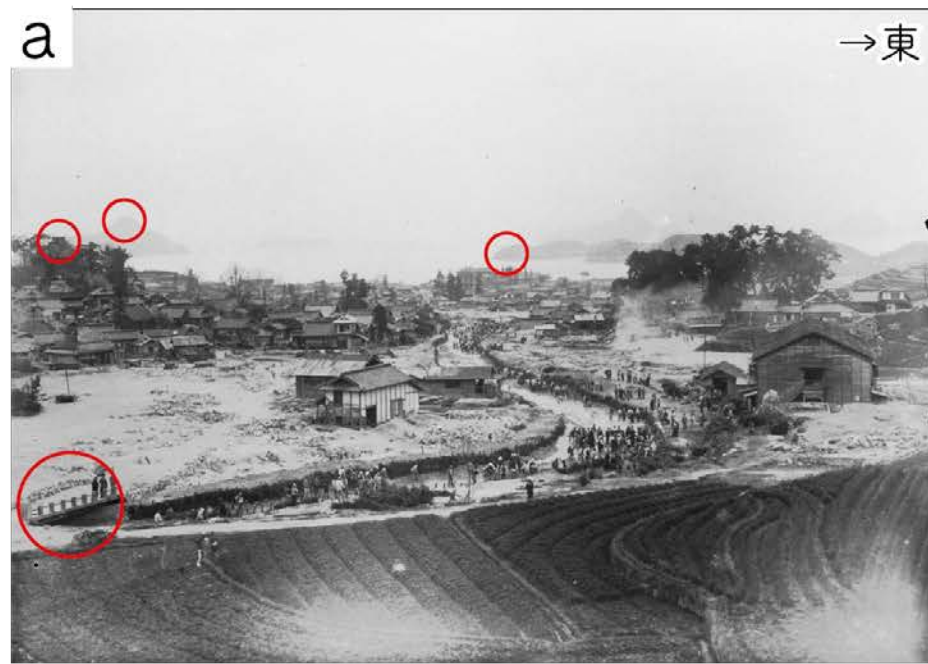
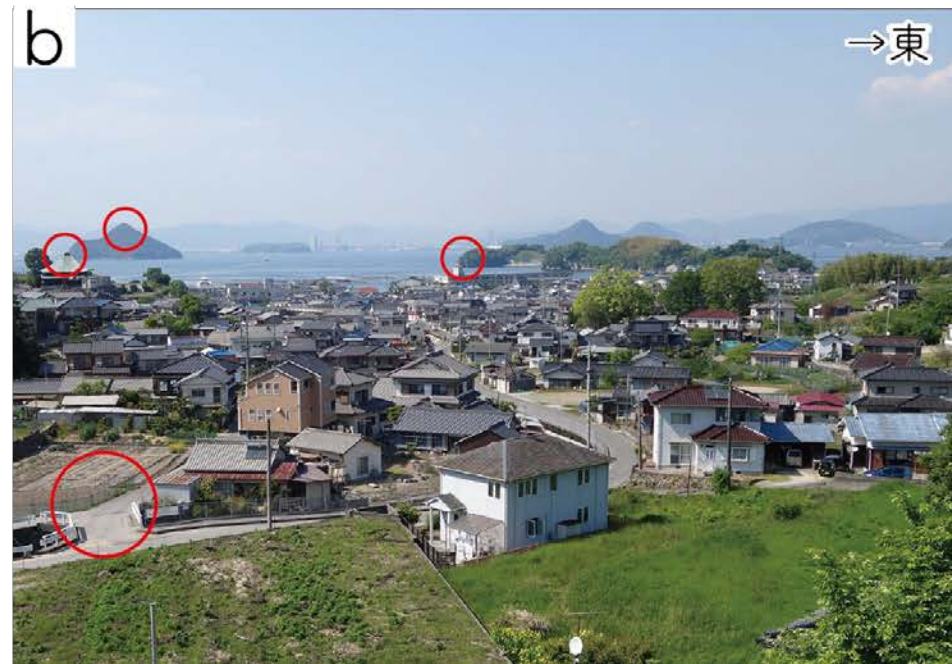
江田島市切串の枕崎台風と西日本豪雨の土石流分布の比較
(番匠谷ほか, 2020 地理科学)
