地質調査結果資料

図 若草集会所ボーリング位置平面図

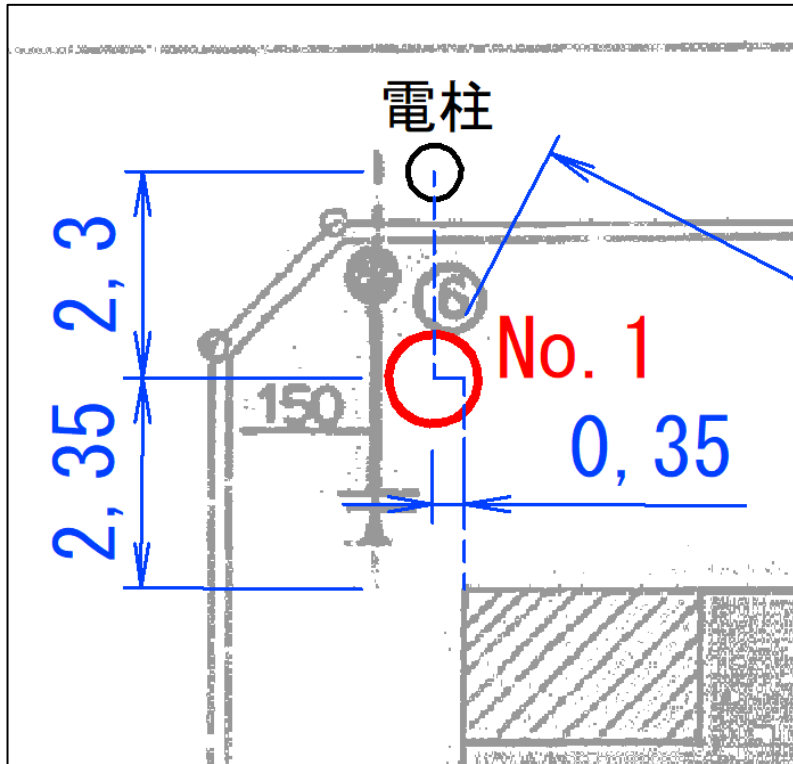
# No.1 ボーリング位置

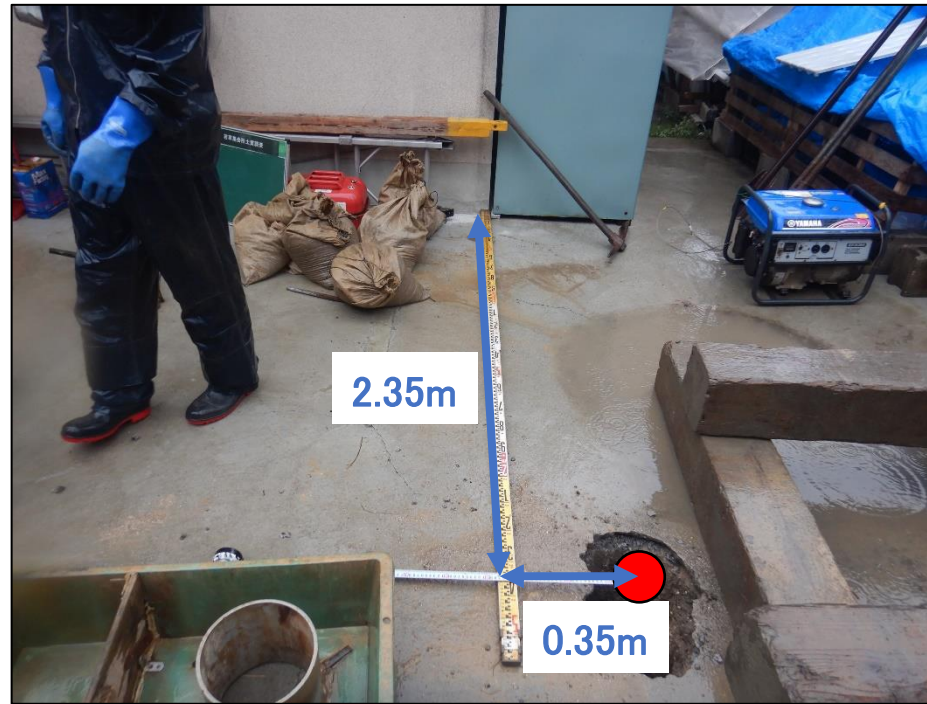
図 No.1平面図

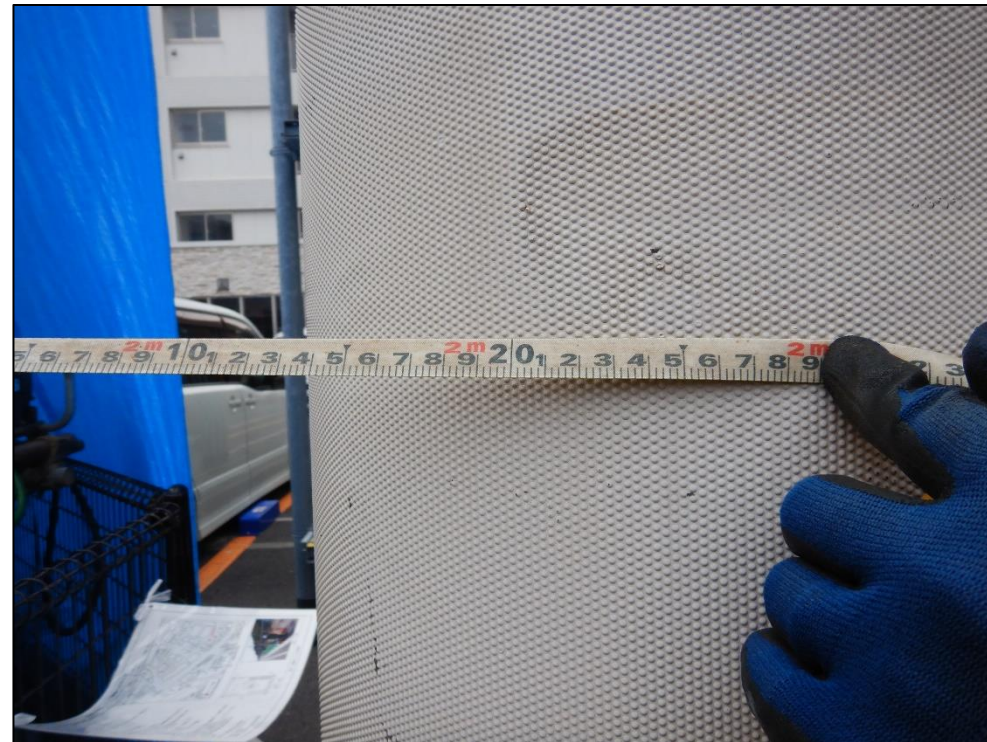
写真 電柱からの距離測定状況

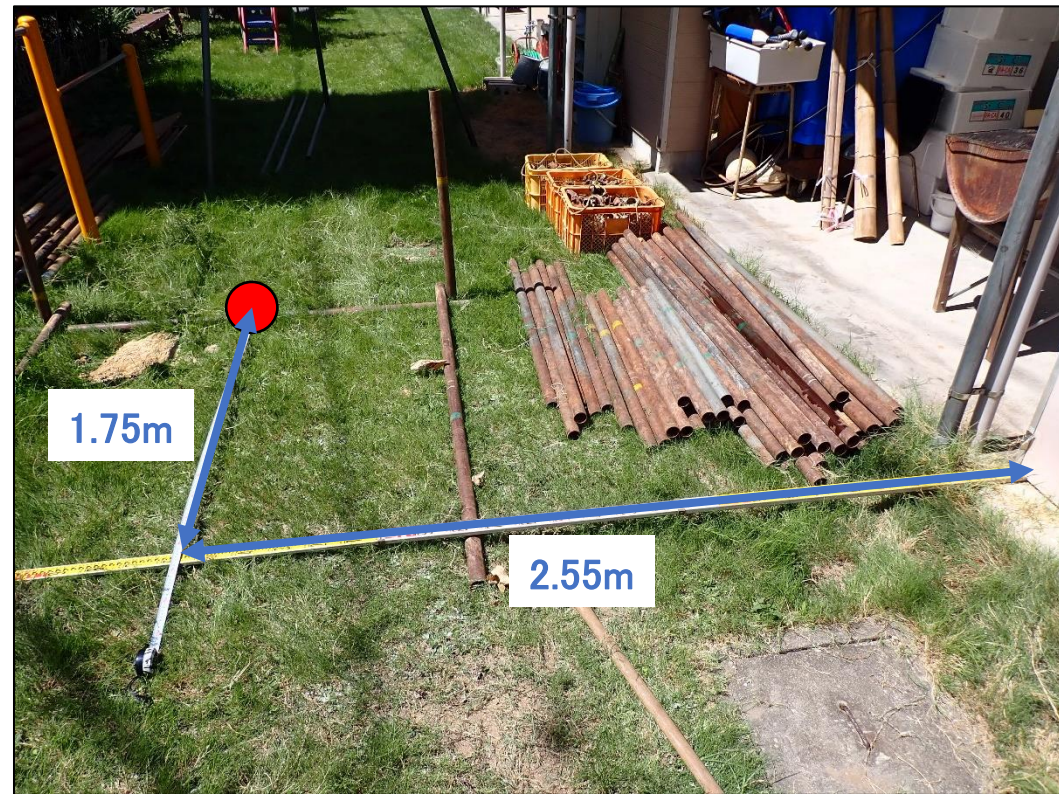
図 No.2平面図

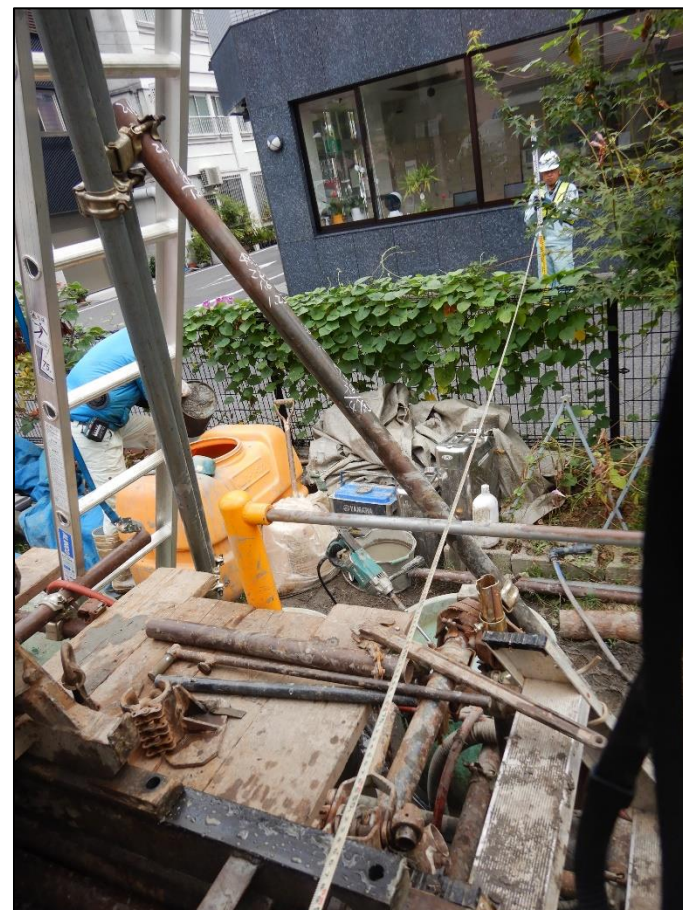
写真 電柱からの距離測定状況

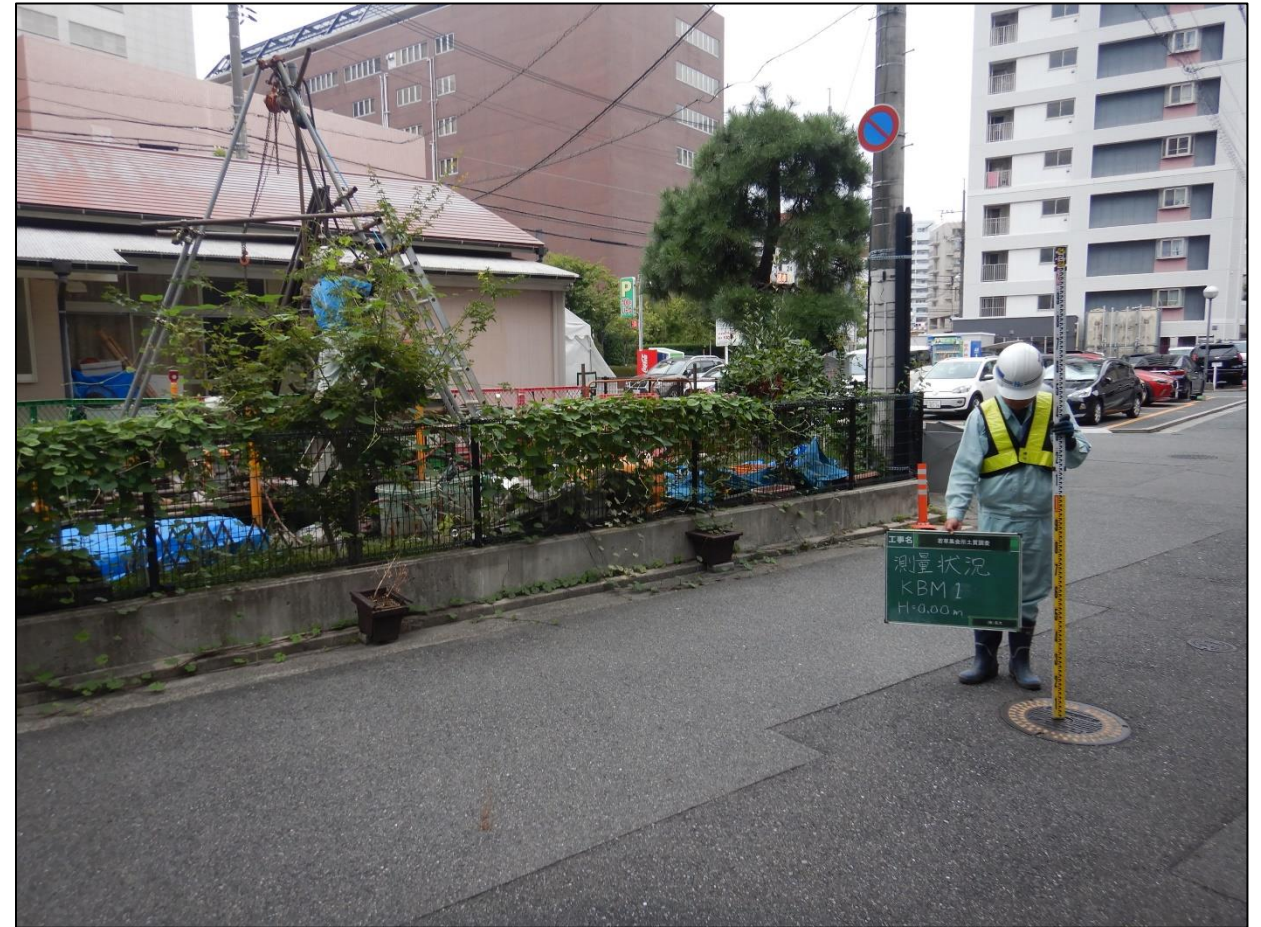
写真 KBM1

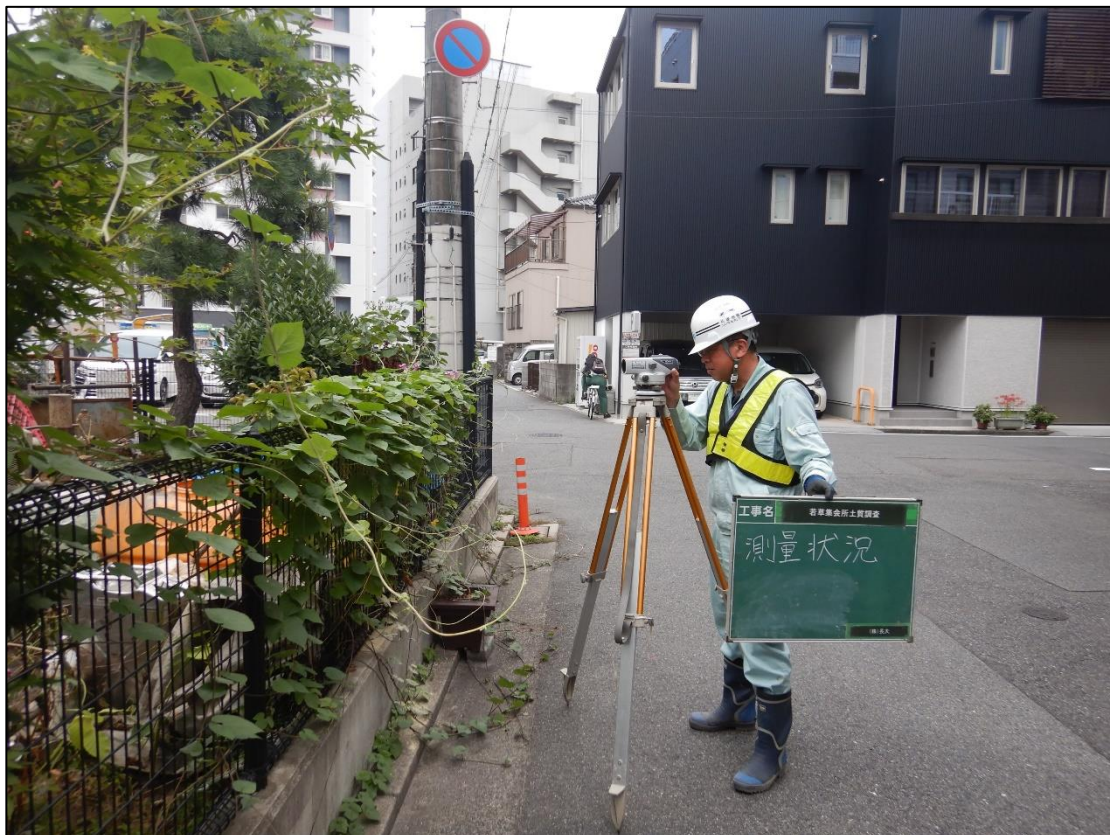
写真 水準測量状況
