付録－ 8 附属物の対策事例集

1. 概要

2. 対策事例

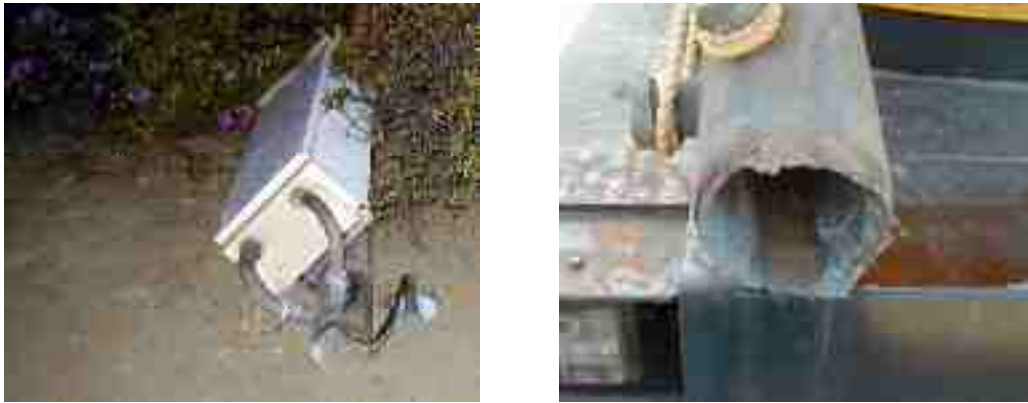
写真-2. 1 路面境界部の腐食が要因となった倒壊事例

路面境界部の腐食は、近年突然の倒壊を起こす要因になることが明らかとなっている。本資料では、路面境界部の対策事例を、腐食の進行状況に応じて次のように分けて整理した。

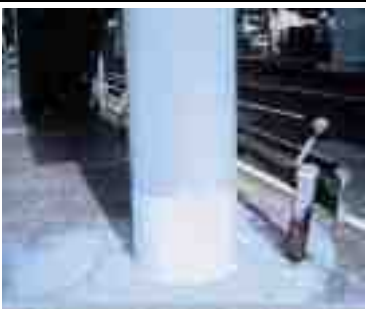
適用条件	路面境界部に発錆が見られるものの減肉が小さく、腐食の進行を抑制するだけで対応が可能な場合	路面境界部が腐食し減肉が見られ、耐力の低下が予想される場合
留意事項	<ul style="list-style-type: none"> 再塗装にあたり、十分な素地調整が必要である。 支柱内部の腐食に対しては対応できない。 	<ul style="list-style-type: none"> 下地処理を確実に行うとともに、母材との間に水が浸入しないように留意する必要がある。 支柱内部の腐食に対しては対応できない。
	アラミド繊維シートによる表面処理対策	ビニルエステル系樹脂溶液による重防食対策
概要	支柱外面にアラミド繊維シートを巻き付け、支柱の耐久性及び耐荷性の向上を行う。	無機フィラー等で特殊配合したビニルエステル系樹脂溶液をグラスファイバーに含浸積層させ、地際部に圧着する。路面境界部の根巻きコンクリートは、耐久性、耐候性の高いレジコンクリートとする。
概略図

適用条件	腐食が生じ、耐荷性が低下した箇所、又は耐久性・耐荷性の低下が懸念される箇所	路面境界部に発錆が見られるものの減肉が小さく、腐食の進行を抑制するだけで対応が可能な場合
留意事項	<ul style="list-style-type: none"> 下地処理を確実に行うとともに、母材との間に水が浸入しないように留意する必要がある。 	<ul style="list-style-type: none"> 支柱内部の腐食に対しては対応できない。

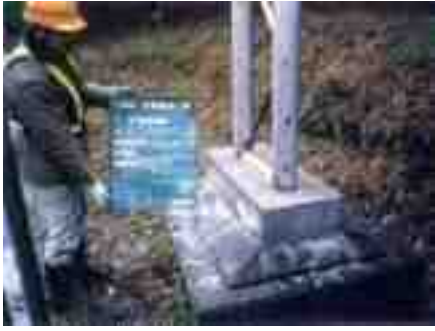
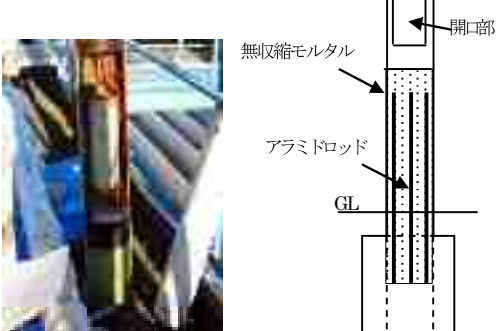
表-2. 2 路面境界部の対策事例（損傷度 e, iiiに対応するもの）

ベース部根巻きコンクリート	内部充填補強
概要	柱基部にコンクリートを根巻きし、腐食による断面欠損が生じた支柱の倒壊を防ぐ。	鋼管内部に補強材（アラミド・ロッド）を配置し、無収縮モルタルを打設することにより、腐食による断面欠損が生じた支柱の倒壊を防ぐ。
概略図

適用条件	根巻きコンクリートが施工できる箇所	補強材配置、モルタル打設のために、電気設備開口部等の開口部を有する埋込式の鋼管柱
留意事項	<ul style="list-style-type: none"> 根巻きコンクリートが歩行者等の障害になる恐れがある。 母材と根巻きコンクリートの間に水が浸入しないように留意する必要がある。 	<ul style="list-style-type: none"> 耐荷性確保のため、断面欠損の生じた断面より、ある程度深い位置まで充填補強が行える構造である必要がある。 基礎コンクリートとの一体化までは、図れていない。
	補強鋼板の根巻き	あて板補強
概要	柱基部に補強鋼板を根巻きし、腐食による断面欠損が生じた支柱の倒壊を防ぐ。	柱基部に当て板を噛合し、腐食による断面欠損が生じた支柱の倒壊を防ぐ。
概略図

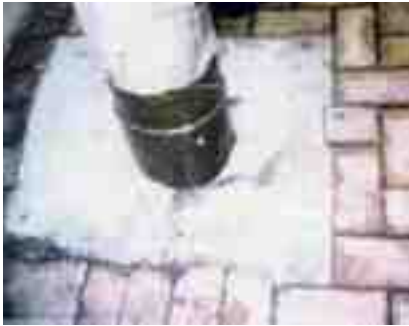
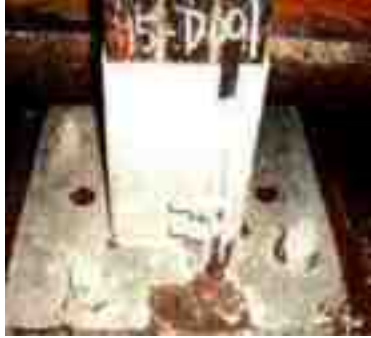
適用条件	路面境界部を掘削し、根巻き鋼板を現場溶接にて施工できる箇所	立て替えが困難な箇所。また、基礎にケミカルアンカーが施工できる箇所
留意事項	<ul style="list-style-type: none"> 現場溶接となるため、既設鋼板の下地処理や溶接作業を入念に行う必要がある。 溶接した鋼板の防食処理が必要になる。 	<ul style="list-style-type: none"> 補強材設置の作業時間が大きい（施工金額が大きい）。
