### (3) 電気設備用開口部

(4) 振動に対する対策事例

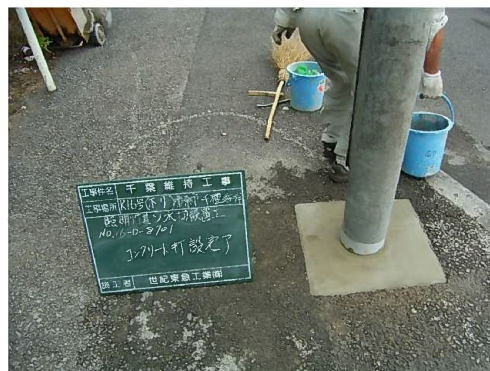
写真-解 12-1 水切りコンクリートの施工事例

路面境界部の腐食については、倒壊の要因となりやすいことから、状況に応じた補修（再塗装、タッチアップ塗装等）を行うだけでなく、今後腐食が生じにくい構造としておくことが重要である。したがって、腐食の有無によらず、路面境界部を土砂やアスファルト、インターロッキングなどと比較し、排水性の高い水切りコンクリートで仕上げ、排水勾配を設けておくことが望ましい（図-解 12-1 参照）。なお、このような対策を施す場合には、施工するコンクリートは支柱外面との付着性の良い材料を選定し、既設コンクリートに表面処理を施すなどして、新旧コンクリートの一体化を図られる施工を行う必要がある。また、支柱に再塗装を行う場合は、耐アルカリ性の塗料を使用する必要がある。
