鋼部材の損傷		③破断	1 / 3
判定区分 I	構造物の機能に支障が生じていない状態。 (健全)		
判定区分 II	構造物の機能に支障が生じていないが、予防保全の観点から措置を講ずることが望ましい状態。 (予防保全段階)		
判定区分 III	構造物の機能に支障が生じる可能性があり、早期に措置を講ずべき状態。 (早期措置段階)		
 	例	【 判定区分 I 】 破断を当て板等により補修することによって、機能回復し、新たな破断も生じていない場合。	
 	例	【 判定区分 III 】 耐荷力に影響が少ない部材に破断が生じている。地震などの大きな外力に対しては構造安全性が損なわれる可能性がある場合。	
 	例	【 判定区分 III 】 耐荷力に影響が少ない部材に破断が生じている。地震などの大きな外力に対しては構造安全性が損なわれる可能性がある場合。	
備考	■主部材以外の部材が破断している場合、通常の供用状態に対して構造安全性が大きく損なわれていなくても、地震等の大きな外力に対する橋の性能が低下している可能性があることに注意が必要である。

コンクリート部材の損傷	④ひびわれ	1 / 4
-------------	-------	-------

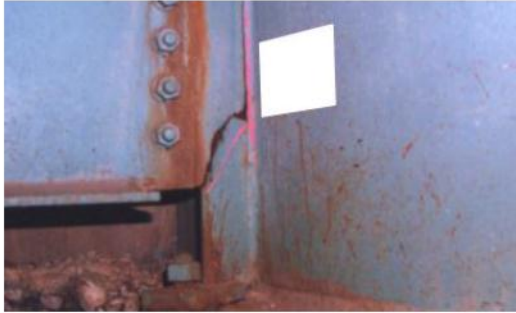
例	応力集中点にある垂直補剛材に破断が見られ、主桁の座屈等、重大事故につながる恐れがある場合。

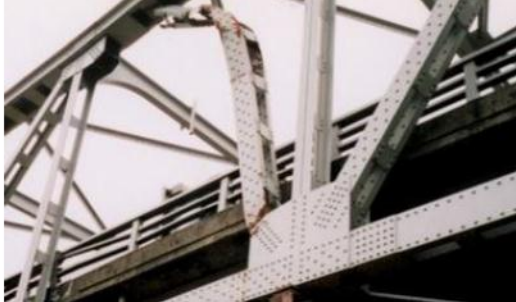
例	トラス橋の斜材など、主要部材が破断しており、落橋に至る恐れがある場合。

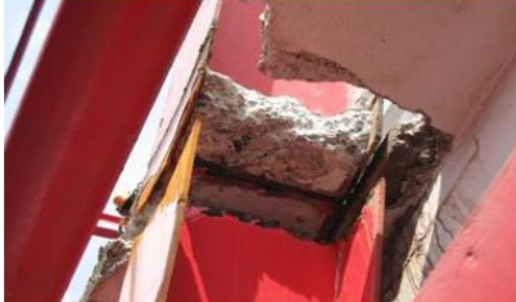
例	トラス橋の床版コンクリートに埋め込まれた斜材が破断しており、落橋に至る恐れがある場合。

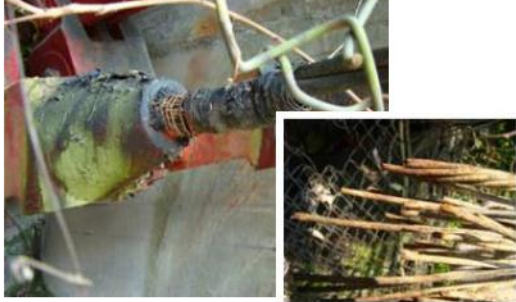
例	吊橋におけるケーブル定着部において、ケーブルが破断しており、落橋に至る恐れがある場合。
備考	■主部材の破断は、部位に限らず構造安全性に深刻な影響を与えていることが一般である。

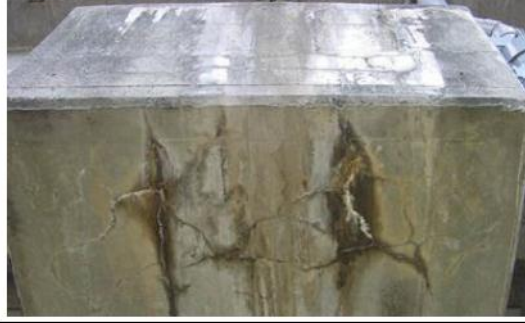
判定区分 II	構造物の機能に支障が生じていないが、予防保全の観点から措置を講ずることが望ましい状態。 (予防保全段階)	
 	例	近接目視で容易に視認できるひびわれがあるものの、進展する可能性が低いと考えられ場合。 例えば、 ・応力の繰り返し変動がない位置 ・雨水の侵入による内部鋼材の腐食に至る可能性がないか、低いと考えられる位置・性状
 	例	目視で容易に視認できる顕著なひびわれがあり、放置すると雨水の内部への侵入などにより確実に劣化が進展することが見込まれる場合。

例	目視で容易に視認できる顕著なひびわれがあり、放置すると雨水の内部への侵入などにより確実に劣化が進展することが見込まれる場合。
 	例	目視で容易に視認できる顕著なひびわれがあり、上側からの桁内への雨水の侵入も疑われるなどにより、確実に劣化が進展することが見込まれる場合。
備考	■ひび割れの進展によって、耐力性能に重大な影響を及ぼす可能性がある部位に発生している場合は、進展性について慎重に判断しなければならない。(例えば、張出し部材の付け根、せん断ひびわれ、部材貫通の疑い)
