## 4 ワークショップ、タウンウォッチングの実施

### (1) 第1回ワークショップ

## (2) タウンウォッチング

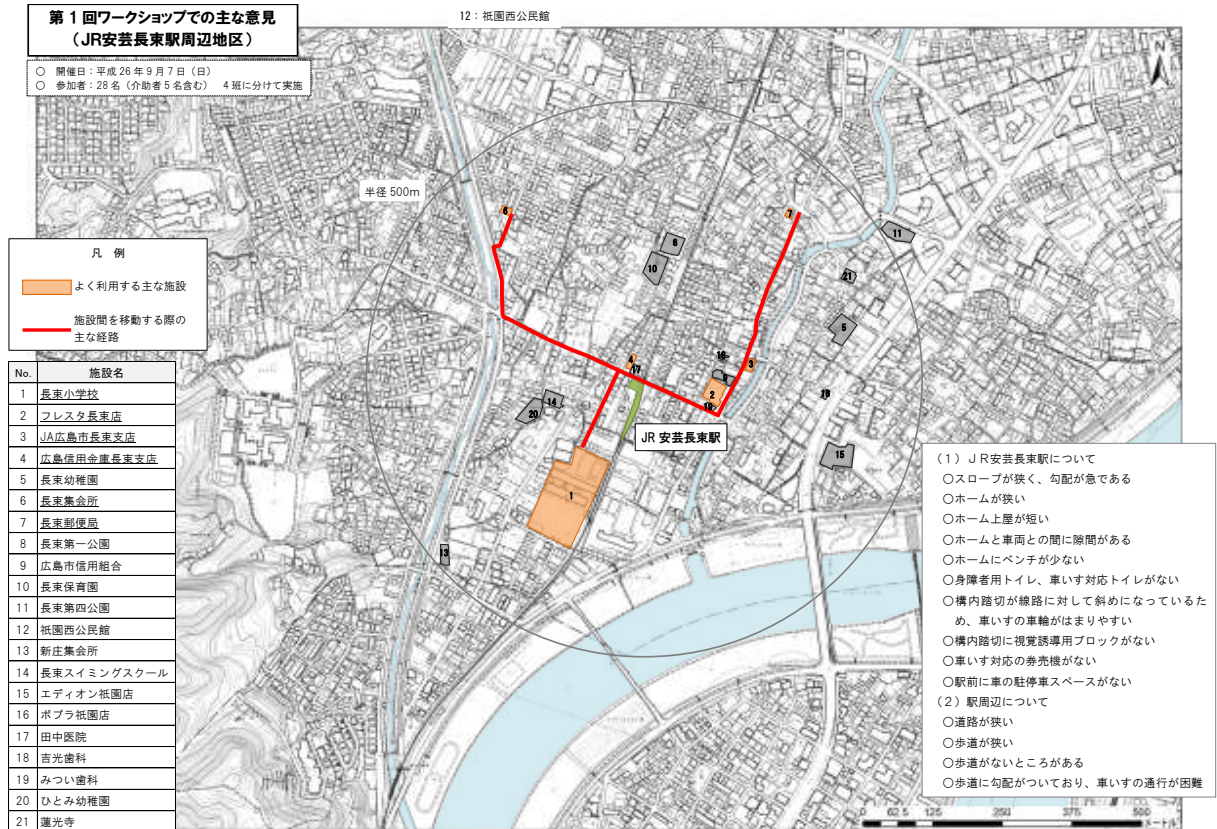
ワークショップでの主な意見（JR安芸長束駅周辺地区）

- スロープが狭く、勾配が急である
- ホームが狭い
- ホーム上屋が短い
- ホームと車両との間に隙間がある
- ホームにベンチが少ない
- 身障者用トイレ、車いす対応トイレがない
- 構内踏切が線路に対して斜めになっているため、車いすの車輪がはまりやすい
- 構内踏切に視覚誘導用ブロックがない
- 車いす対応の券売機がない
- 駅前に車の駐停車スペースがない

- 道路が狭い
- 歩道が狭い
- 歩道がないところがある
- 歩道に勾配がついており、車いすの通行が困難である

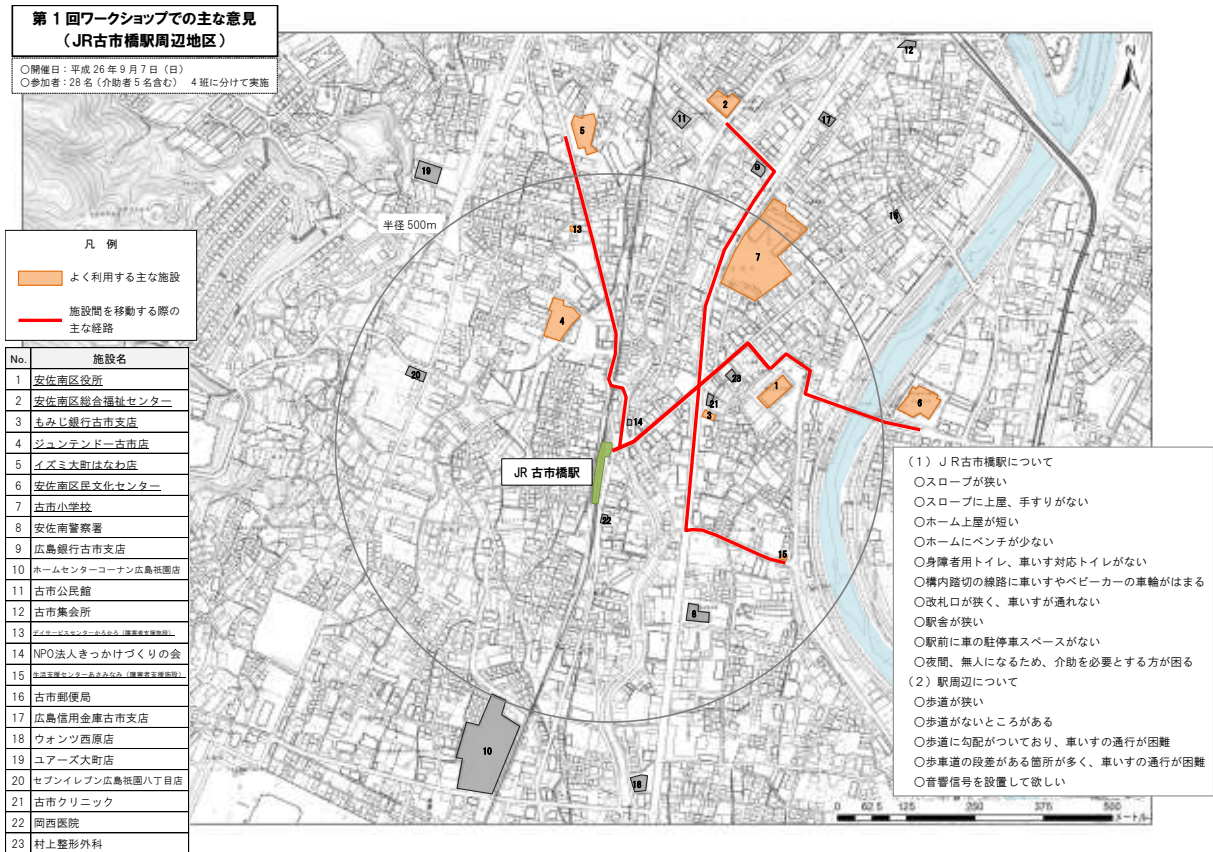
ワークショップでの主な意見（JR古市橋駅周辺地区）

- スロープが狭い
- スロープに上屋、手すりがない
- ホーム上屋が短い
- ホームにベンチが少ない
- 身障者用トイレ、車いす対応トイレがない

- 構内踏切の線路に車いすやベビーカーの車輪がはまる
- 改札口が狭く、車いすが通れない
- 駅舎が狭い
- 駅前に車の駐停車スペースがない
- 夜間、無人になるため、介助を必要とする方が困る

- 歩道が狭い
- 歩道がないところがある
- 歩道に勾配がついており、車いすの通行が困難である
- 歩車道の段差がある箇所が多く、車いすの通行が困難である
- 音響信号を設置して欲しい

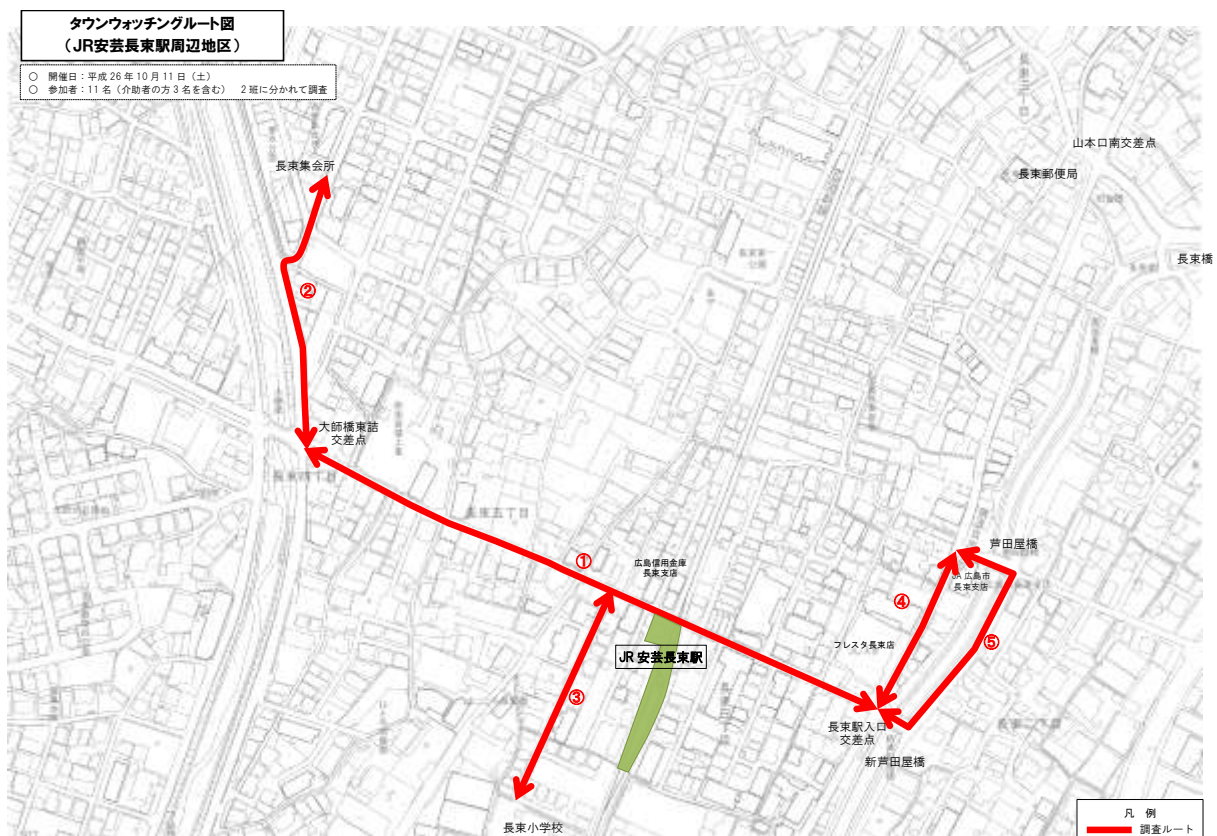
### タウンウォッチングの調査対象経路（JR安芸長束駅周辺地区）

- 歩道がなく歩きにくい  
（路側帯：路面が凸凹、側溝蓋のがたつき、側溝蓋の隙間が広く杖等がはまる等）
- 道路が狭く、歩道がないので危険である
- 音響信号を設置して欲しい
- 視覚障害者誘導用ブロックを設置して欲しい

○歩車道に段差があり、歩道も狭く車いすの通行が困難である

○歩道内の電柱が通行に支障である

○歩道がなく危険である

（路側帯：道路と民地の段差解消ブロックが通行に支障）

○歩道（新芦田屋橋）の勾配が急である

○川沿いに歩道を整備して欲しい

○緑地部に歩道を整備して欲しい

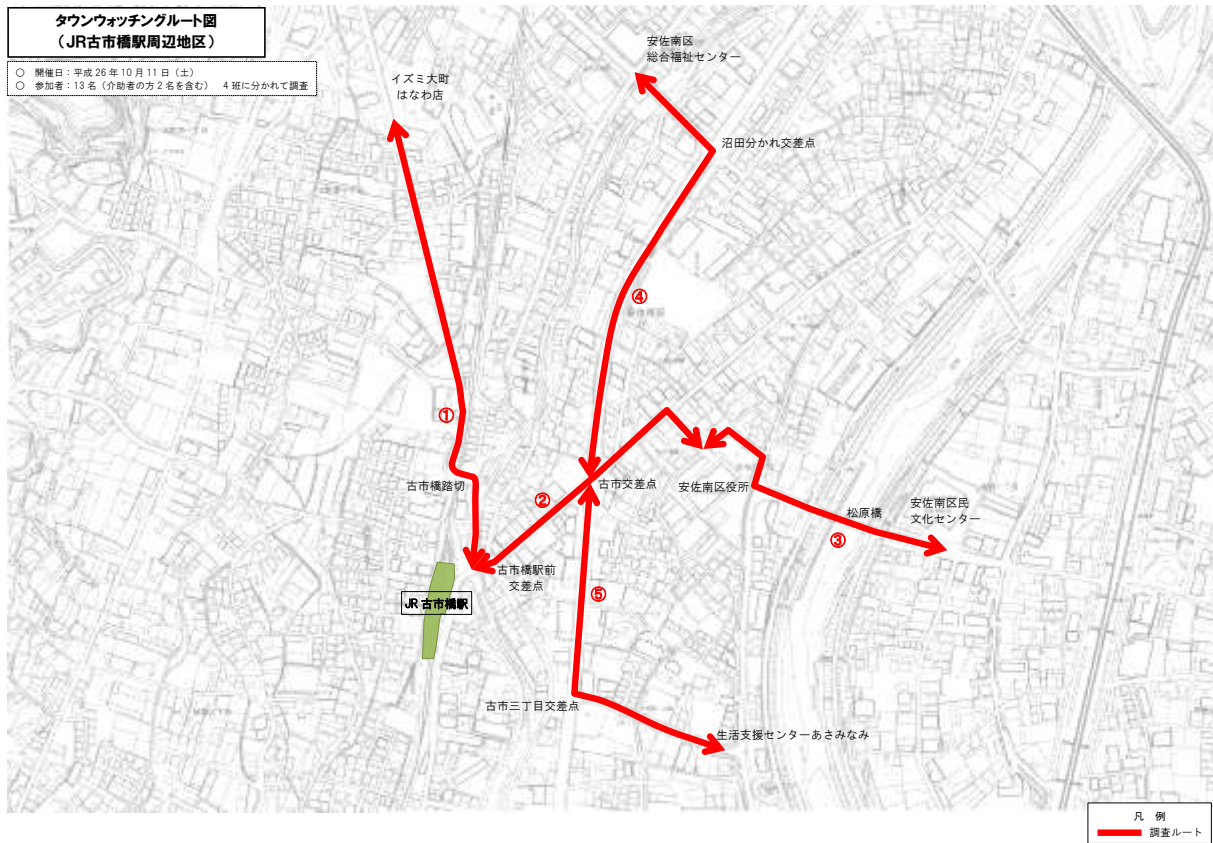
### タウンウォッチングの調査対象経路（JR古市橋駅周辺地区）

- 歩道がなく歩きにくい  
（路側帯：路面に段差がある、側溝蓋のがたつき、側溝蓋の隙間が広く杖等がはまる、看板やポール等が通行に支障 等）
- 歩道が狭い

- 歩道がなく歩きにくい  
（路側帯：路面に段差がある、側溝蓋のがたつき、側溝蓋の隙間が広く杖等がはまる、電柱が通行に支障 等）
- 音響信号を設置して欲しい
- 歩車分離信号を設置して欲しい
- 歩道が狭い

- 歩道が狭い
- 歩道の傾斜が歩きにくい

- 歩道が狭い
- 歩道に信号待ちの人がたまと車いすが通れない
- 歩道内に電柱があり通行に支障である
- 歩道の横断勾配がきつい
- 歩車道に段差がある
- 視覚障害者誘導用ブロックを設置して欲しい

- 歩道が狭く歩きにくい
- 歩道内に電柱があり通行に支障である
- 歩行者用信号を設置して欲しい

- 横断歩道を設置して欲しい
- 横断歩道の線が薄い
