第2章 建物改修

2 建物改修の概要

建物改修は、(1)国の重要文化財に指定されている「本館の保存整備」、(2)展示の課題に対応するための「観覧動線の見直しに伴う整備」、(3)誰もが利用しやすい施設とするための「ユニバーサルデザインに対応した整備」、(4)地球温暖化を防止するための「環境に配慮した整備」の4項目について検討した。

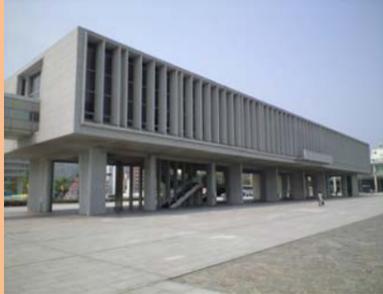
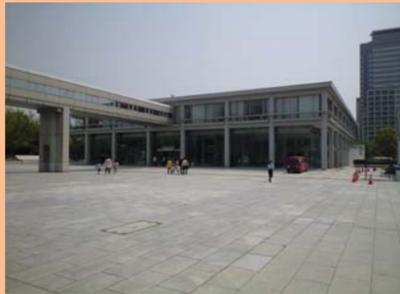
<p>平和記念資料館 本館 構造：鉄筋コンクリート造 規模：地上2階、一部3階、 延床面積 1,615 m<sup>2</sup></p>	<p>平和記念資料館 東館 構造：鉄骨鉄筋コンクリート造 規模：地上3階、地下1階、 延床面積 10,315 m<sup>2</sup></p>
平成18年(2006年)7月	国の重要文化財に指定	
平成19年(2007年)2月	平和記念資料館の位置する平和記念公園が国の名勝に指定

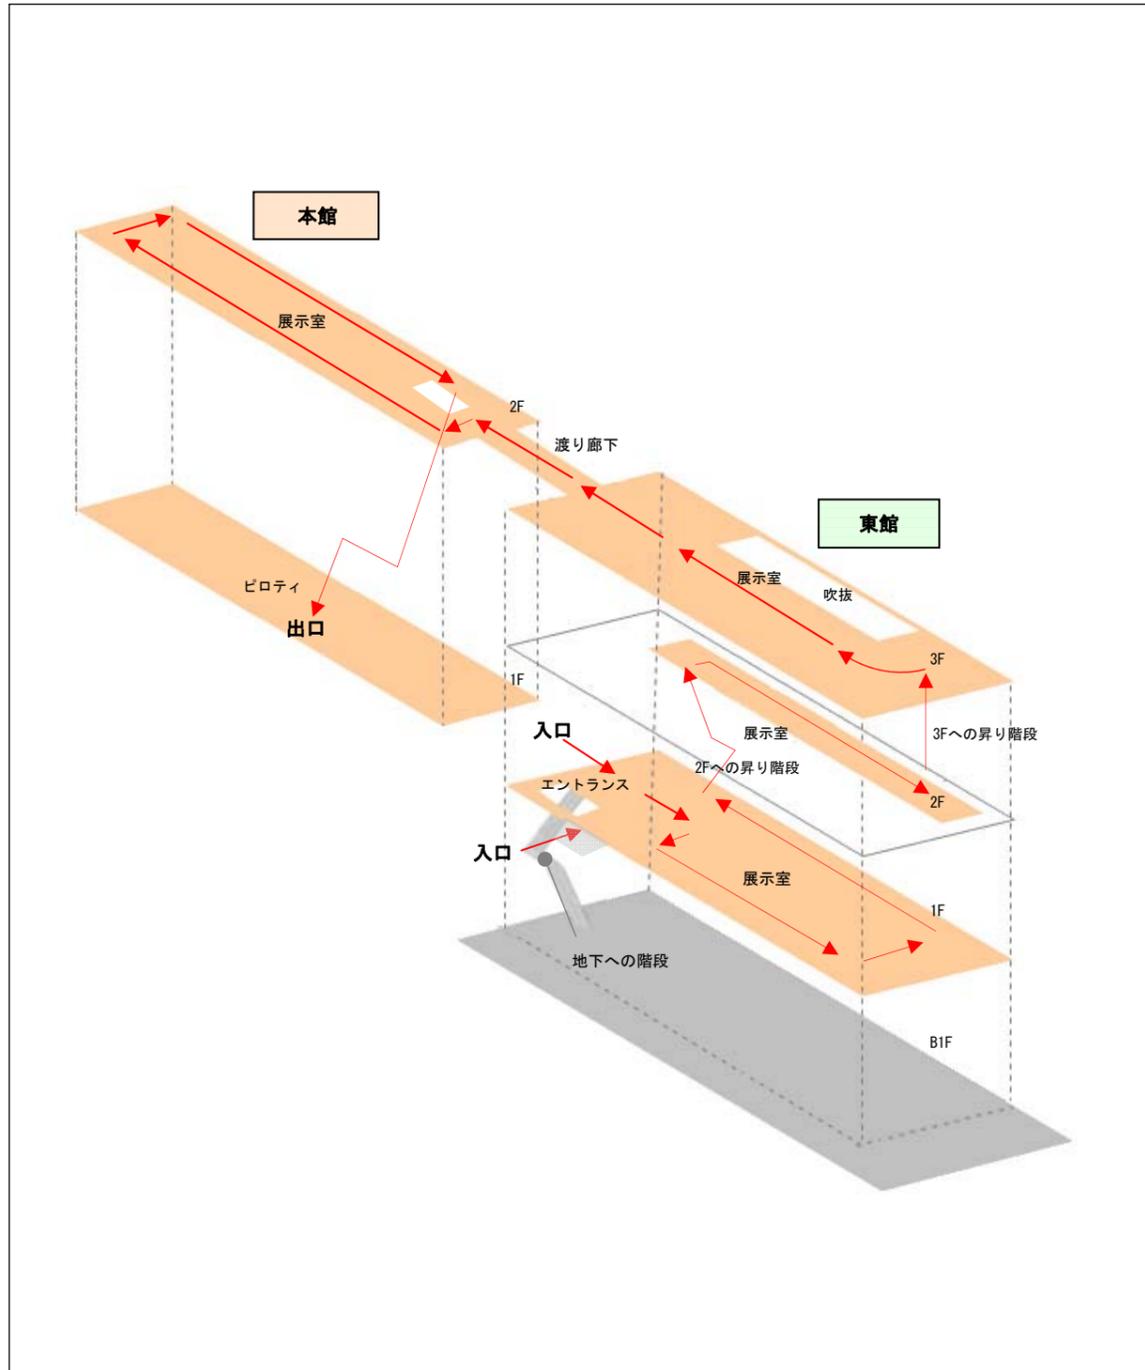
図2 現行の観覧動線

東館 1 階から入館し、階段を利用して 2 階・3 階へ上がり、東館の展示を観覧する。その後、渡り廊下で本館 2 階へ移動し、本館の展示を観覧後、階段で本館 1 階のピロティに出て退館する。

現行の観覧動線は、東館の展示を観覧し、次に本館の展示を観覧するものとなっている。東館1階から入館し、階段を利用して2階・3階へ上がり、その後、渡り廊下で本館2階へ移動し、階段で本館1階のピロティに出て退館するルートとなっている。

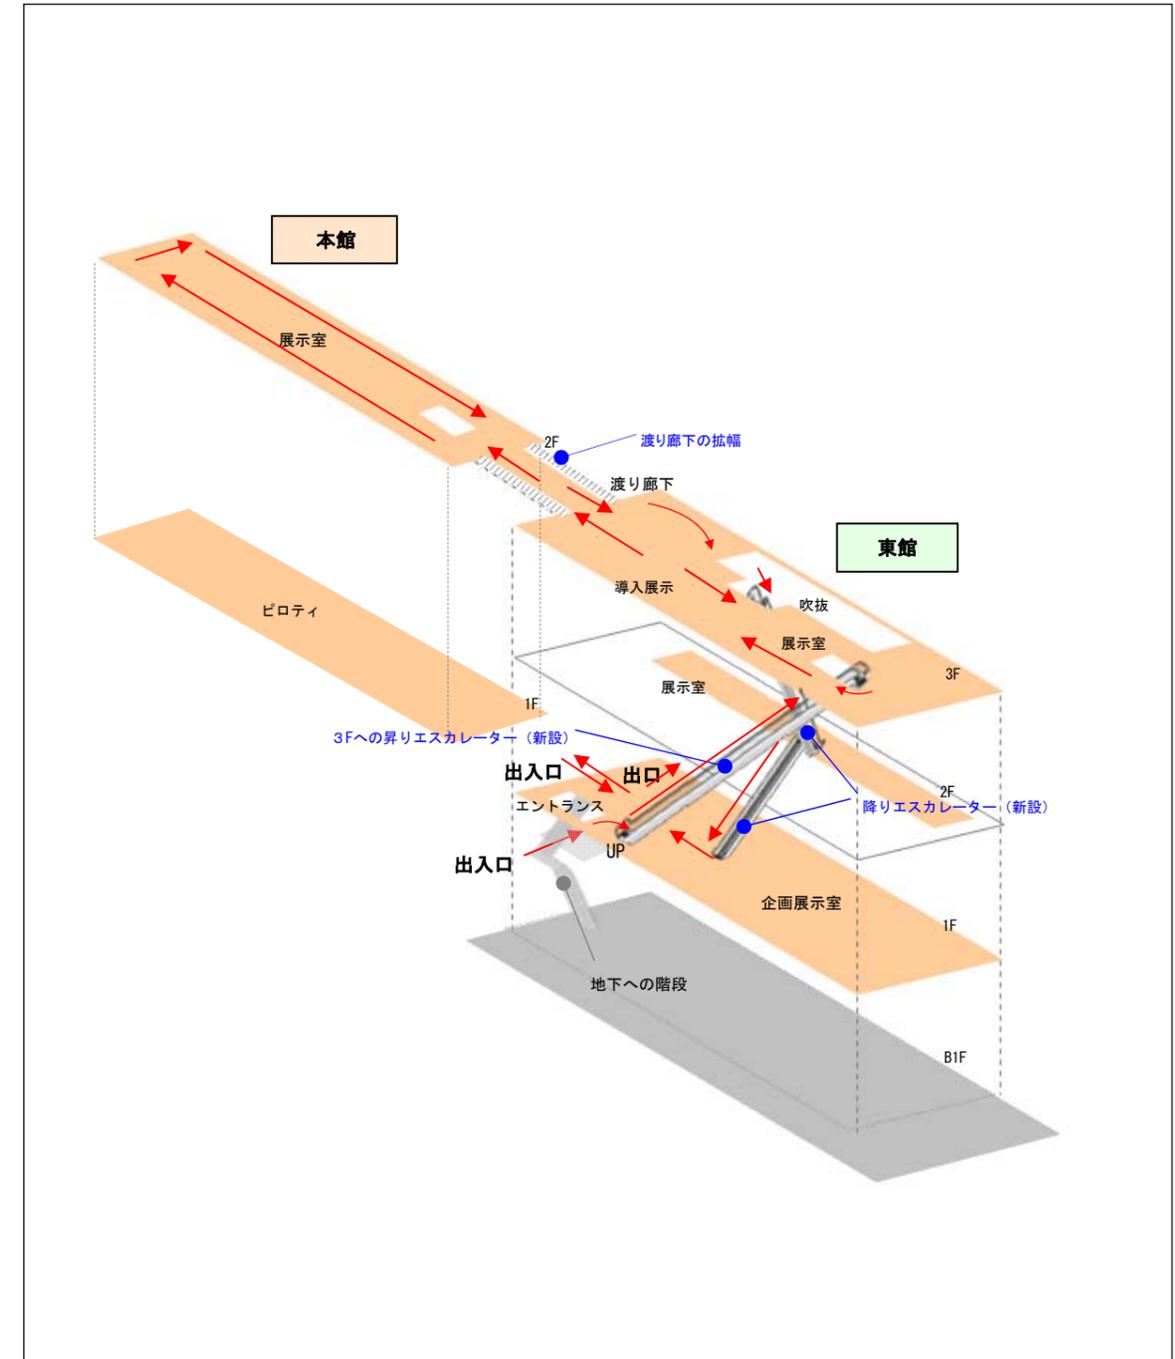
図3 A案の観覧動線

東館 1 階から入館してエスカレーター(新設)で直接 3 階へ上がり、導入展示を観覧後、渡り廊下で本館 2 階へ移動し、本館の展示を観覧する。その後、渡り廊下で東館 3 階へ戻り、東館の展示を観覧後、東館 1 階から退館する。

来館者は東館から入館して直接3階に上がり、本館へ移動し、被爆の実相の展示を観覧する。その後、東館3階へ戻り、東館の展示を観覧後、1階から退館する。

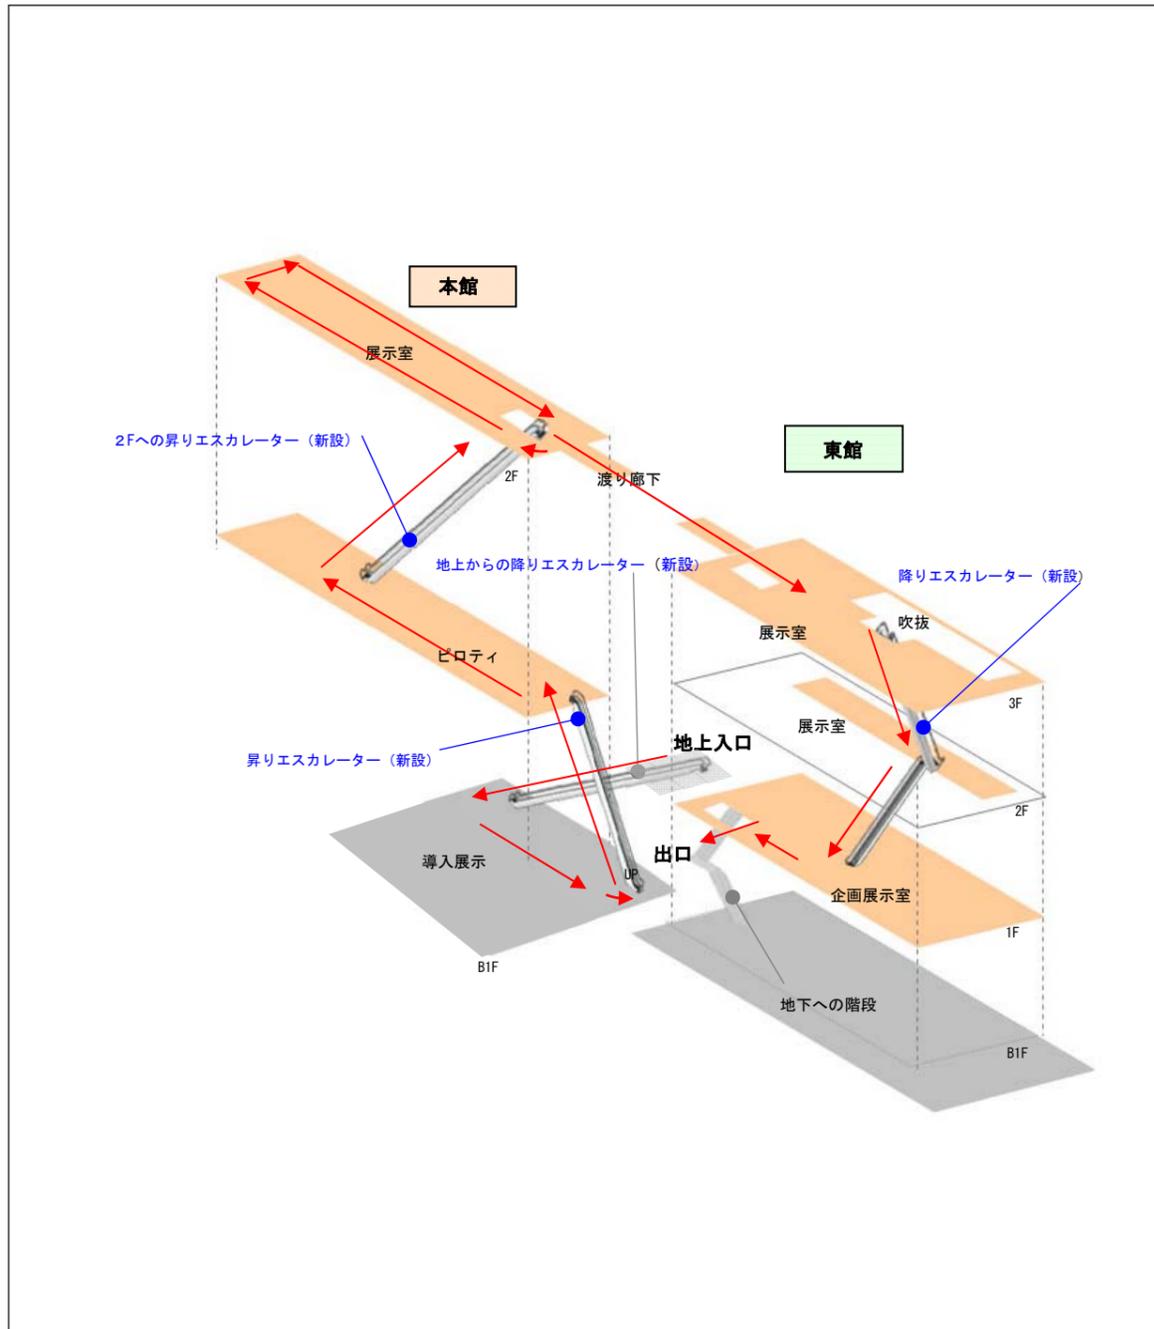
図4 B案の観覧動線

**本館入口案 (B案)**  
 本館ピロティ周辺の入口(新設)からエスカレーター(新設)で地下(新設)へ降り、導入展示を観覧後、エスカレーター(新設)でピロティを経由して本館2階へ上がり、本館の展示を観覧する。その後、渡り廊下で東館3階へ移動し、東館の展示を観覧後、東館1階から退館する。

来館者は本館から入館し、被爆の実相の展示を観覧する。その後、東館3階へ移動し、東館の展示を観覧後、1階から退館する。

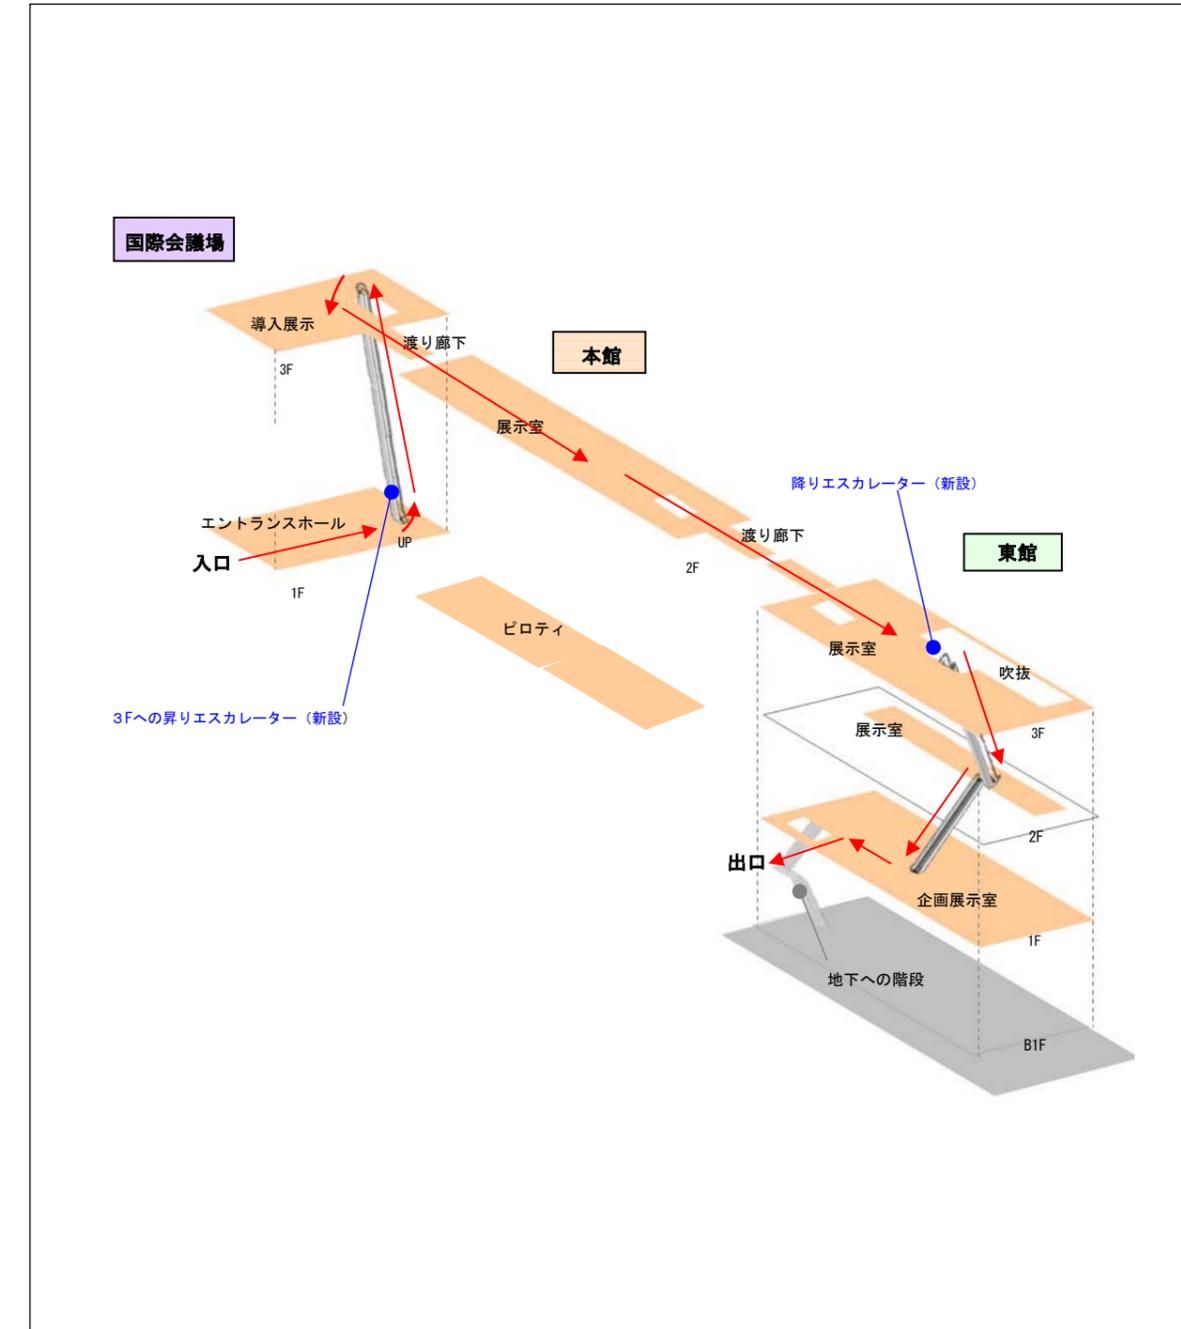
図5 C案の観覧動線

**国際会議場入口案 (C案)**  
 国際会議場1階から入館してエスカレーター(新設)で直接3階へ上がり、導入展示を観覧後、渡り廊下で本館2階へ移動し、本館の展示を観覧する。その後、渡り廊下で東館3階へ移動し、東館の展示を観覧後、東館1階から退館する。

来館者は広島国際会議場（以下「国際会議場」という。）から入館して直接3階に上がり、本館へ移動し、被爆の実相の展示を観覧する。その後、東館3階へ移動し、東館の展示を観覧後、1階から退館する。

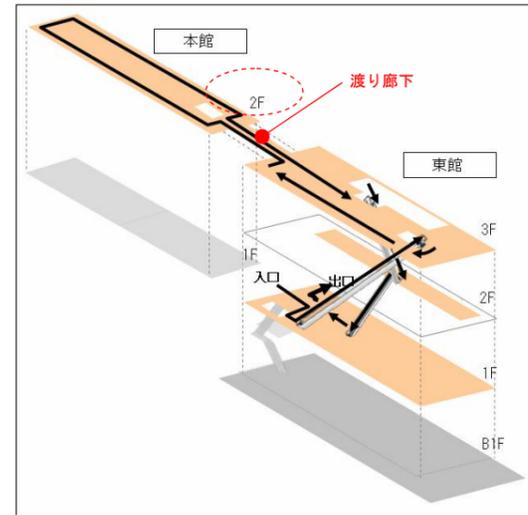
図6 渡り廊下の位置図

A案では、東館と本館を結ぶ渡り廊下を往復することになるため、既存の渡り廊下の拡幅整備が前提条件になる。本館建物の構造上、現状の幅員 2.6mを最大 4mまで拡幅できるが、渡り廊下での混雑が予想されるため、次の安全対策が必要である。

項目	現状の渡り廊下	拡幅後の渡り廊下
規模	<p>長さ 28m × 幅 2.6m = 面積 73 m<sup>2</sup></p> <p>幅員 2.6m</p>	<p>長さ 28m × 幅 4.0m = 面積 112 m<sup>2</sup>                      [往復通行の場合: 片側面積 = 56 m<sup>2</sup>]                      現状の面積と比べて 1.5 倍になるが、往復通行となる。</p> <p>幅員 4m</p>

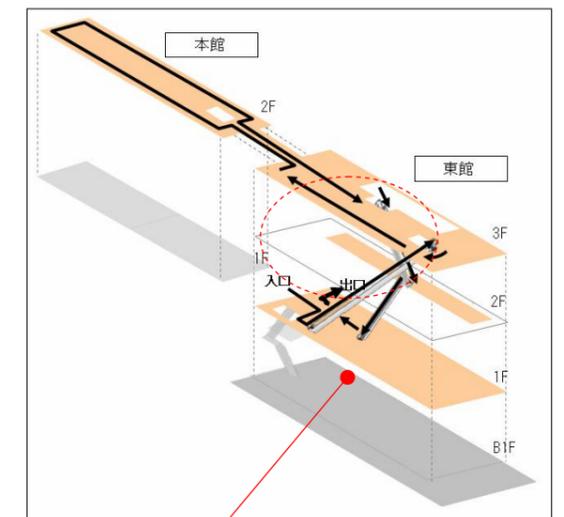
図7 ユニバーサルデザインに対応した整備部分の位置

1階のエントランスロビーには、1階から3階への直通昇りエスカレーターを設置する。また、展示室吹抜空間に3階から2階への降りエスカレーター、2階から1階への降りエスカレーターを設置する。車イス利用者などの身体障害者は、従来どおりエレベーターを利用してもらう。

展示室内には、車イス利用者の通路幅を確保する。展示室や階段、渡り廊下などに、手すりを設ける。また、必要に応じて、現在位置及び行先を点字で標示する。

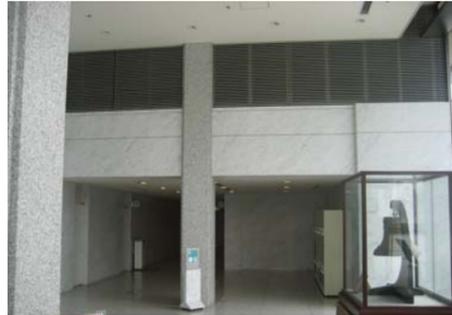
現 状(写真)

エントランスロビー南側付近

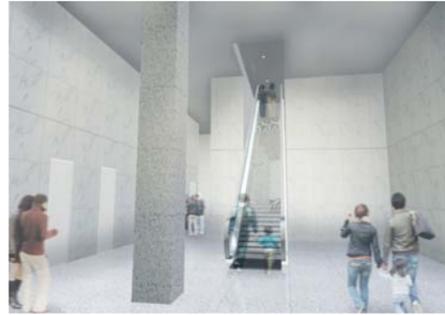
東館1階のエントランスロビー南側から3階までの昇り直通エスカレーター

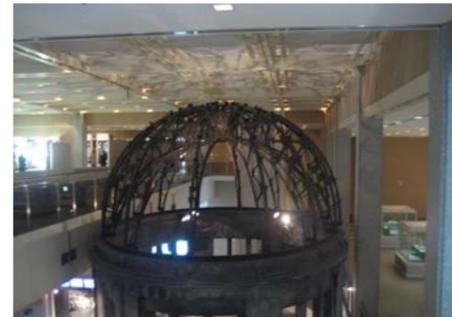
東館展示室内の吹抜部分

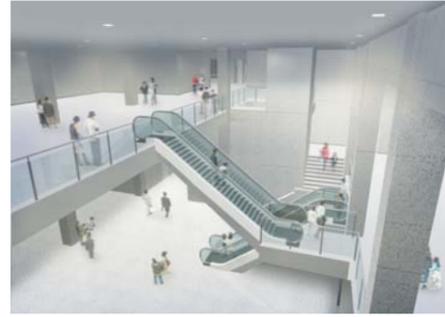
東館展示室内の吹抜部分に整備する降りエスカレーター

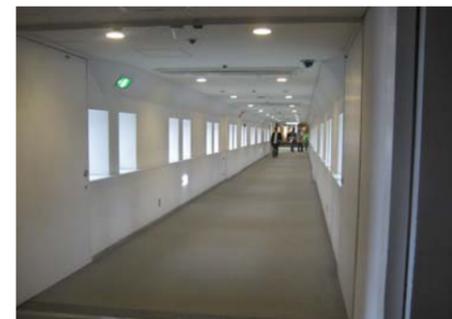
本館と東館を結ぶ渡り廊下

展示室や渡り廊下などに手すりがなく、高齢者や身体障害者への配慮が必要である。

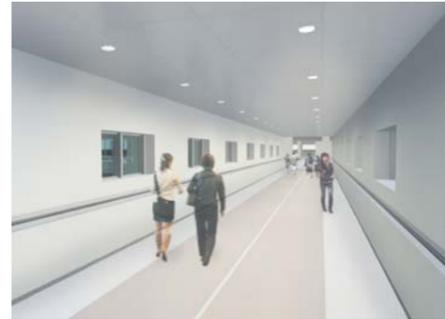
手すりを設置した渡り廊下

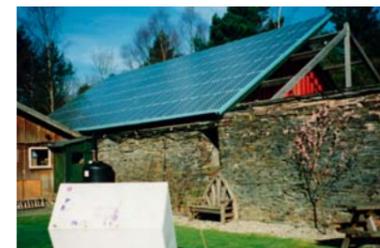
太陽光発電

対応内容	導入施設例
建物の屋上への太陽光発電装置の設置。	・北九州市立いのちのたび博物館 ・九州国立博物館 ・京（みやこ）エコロジーセンター
地中の温度が外気の温度に対して、夏は低く冬は高いという性質を利用して、地中に空気の通り道をつくり、施設内の空調に利用して冷暖房を省エネ化する。	・九州国立博物館 ・京（みやこ）エコロジーセンター
建物の屋上を緑化することで、太陽熱による屋根の温度上昇を抑え、夏期の冷房を省エネ化する。	・鉄道博物館 ・兵庫県立考古博物館
太陽熱を大幅に削減するエコフィルムを建物のガラス面に貼り、夏期の冷房を省エネ化する。	・東京都江戸東京博物館
雨水を確保し、施設のトイレの排水などに利用する。	・九州国立博物館、坂の上の雲ミュージアム
展示ケース内の照明を省電力で寿命が長いものに切り替える。	・國學院大学伝統文化リサーチセンター資料館 ・国立科学博物館日本館・地球館
