原爆ドーム壁体調査の結果について

1 目的

想定される最大級の地震（震度 6 弱）が発生した場合でも、原爆ドームの現状を保つことで、文化財の価値を保全するとともに、公園内の安全性を確保するため、耐震対策を検討しているものである。

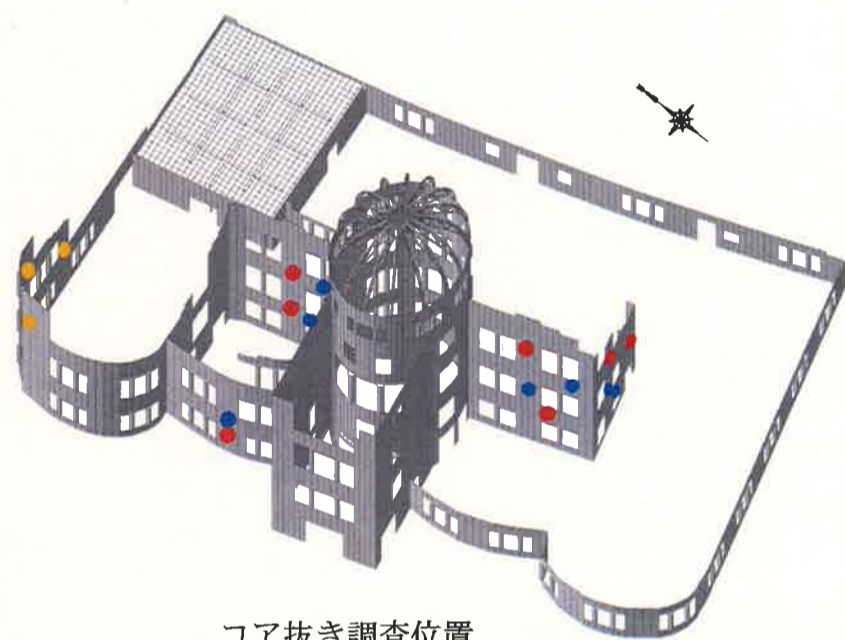
コア抜き調査位置

- シミュレーションにより応力集中が判明した壁面を対象として、位置を選定。
- 過去に亀裂を補修した箇所において、エポキシ樹脂が注入されている位置で直径 50mm のコアを採取。
- コア採取後の穴については、外観上の変更を最小限に留めるため、十分な強度が期待できる材料を充填させた後、コアの端面を貼り付け。

凡 例	採取コア（直径/mm）	箇所数
●	目地のせん断強度試験用（200）	7
●	目地の引張強度試験用（100）	7
●	エポキシ樹脂確認用（50）	3

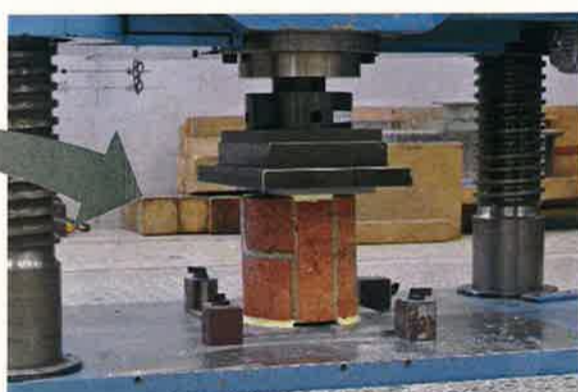
① せん断強度試験 直径 200mm

試験体の高さ 約 200mm
7 本のコアから 10 個の試験体を採取。

押し抜きせん断により最大荷重を測定し、せん断面の面積と最大荷重から、せん断強度を算定。

- ・ せん断強度の平均値は、当初想定していた強度の 2 倍近い値が得られた。
- ・ 引張強度の平均値は、当初想定していた強度の 3 分の 2 の値であった。

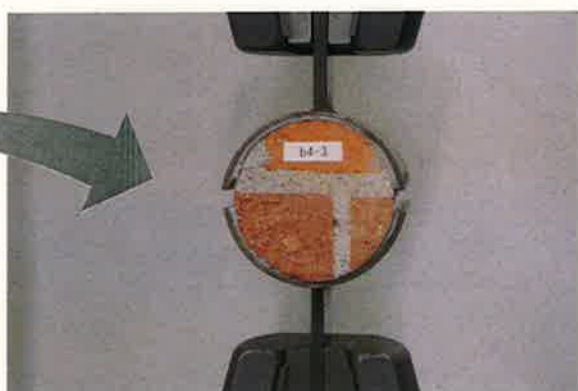
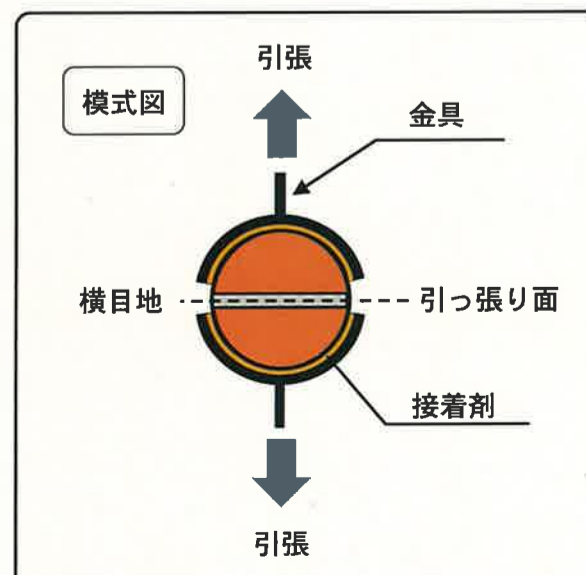
② 引張強度試験 直径 100mm

試験体の高さ 約 100mm
7 本のコアから 15 個の試験体を採取。

コア側面にエポキシ樹脂接着剤で鋼製アタッチメントを接着し、アタッチメントを直接引っ張ることによりその破断荷重を測定。
