7. 地下水汚染

7.1 現況調査結果

7.2 予測・評価

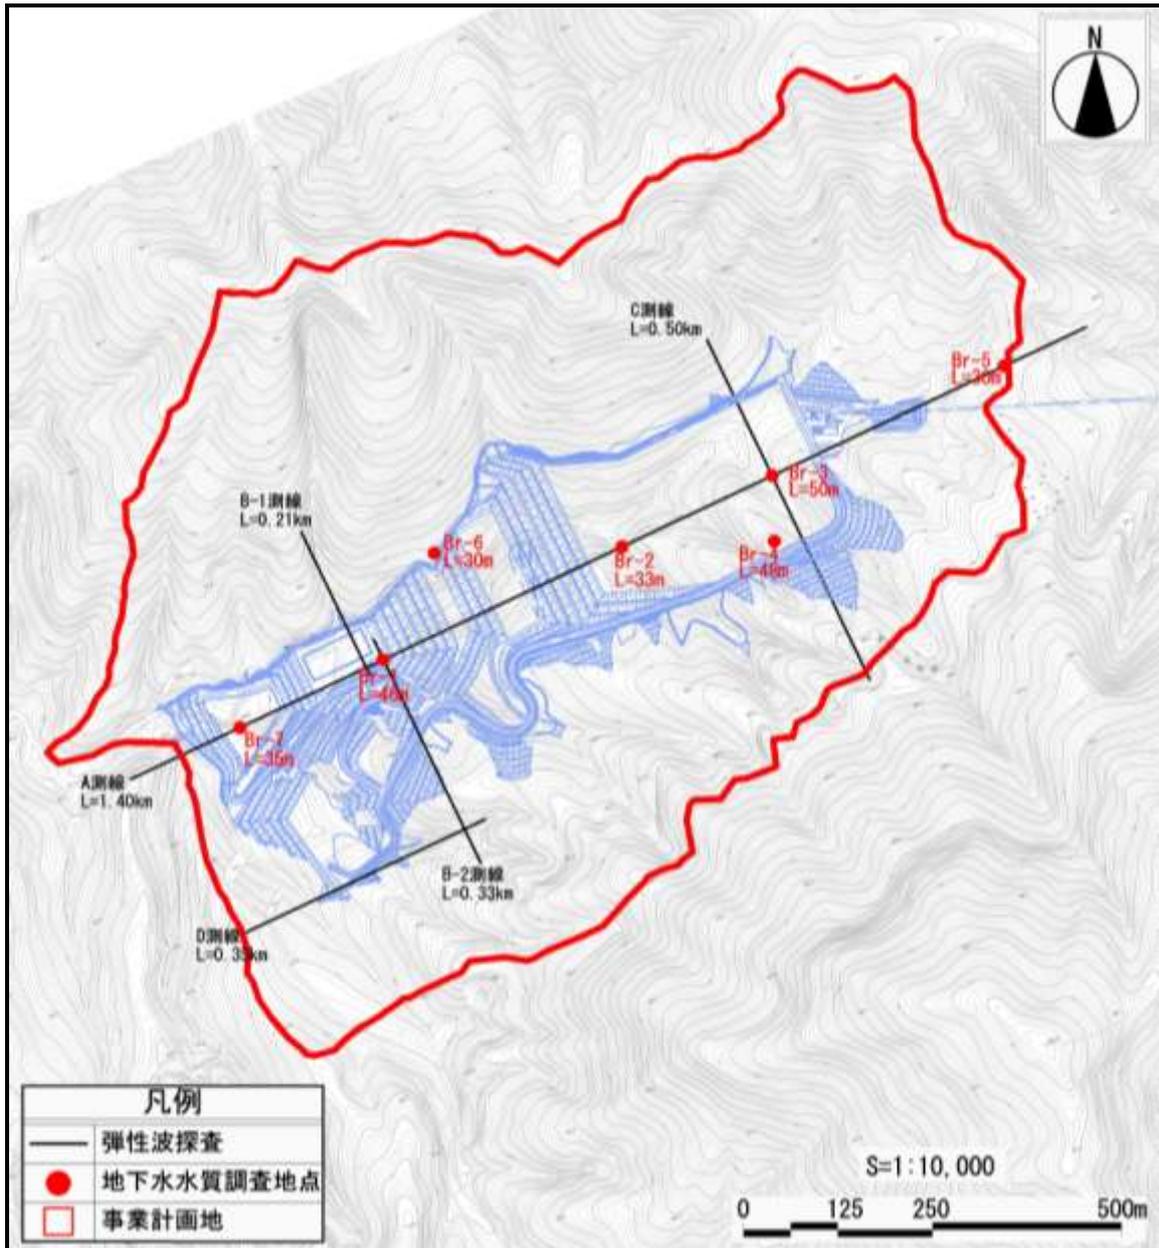
図 7-1 地下水調査地点

地下水の調査は、図 7-1 に示すとおり、水文地質並びに地下水の現況を把握するため、地下水水質等調査（地下水の水質、地下水溶存イオン成分）、水文地質調査（空中写真判断、地表地質踏査、弾性波探査、ボーリング調査、透水試験）及び地下水流動調査（地下水水位観測）を実施しました。

弾性波探査は A～D 測線、ボーリング調査は Br-1～7 の 7 地点、透水試験は Br-1 と Br-2 の 2 地点で行いました。

地下水水位観測は Br-1～7 の 7 地点、地下水の水質と地下水溶存イオン成分 Br-3、Br-6、Br-7 の 3 地点で行いました。

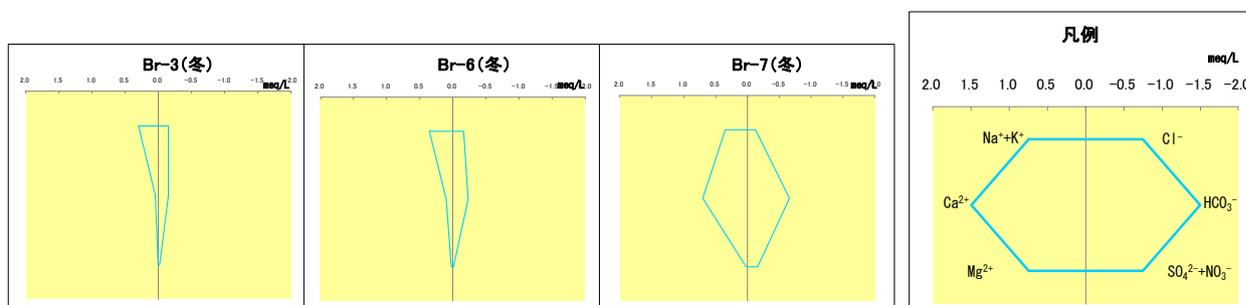
図 7-2 地下水溶存イオン成分結果図

Br-3, Br-6, Br-7 の 3 地点で実施した地下水溶存イオン成分分析の結果より、以下の特徴が確認されました（図 7-2 参照）。

- Br-3（上流部）、Br-6（中流部）は、全体の溶存イオン量が少なく、源流部に近い表流水によく見られるタイプです。
- Br-7（下流部）は、経験的に Ca-HCO₃ 型の浅層地下水によく見られるタイプで、カルシウムイオン(Ca²⁺)や炭酸水素イオン(HCO₃⁻)をやや多く含むため、Br-3（上流部）、Br-6（中流部）とは、ヘキサダイアグラムの形状が異なります。

以上より、より上流部に近い地点の地下水ほど溶存イオン量は少なく、相対的に下流部での地下水は溶存イオンが多くなっています。これらのことから、地下水は上流部から下流部に進むにつれてイオン成分を溶かし込み増加させていると考えられます。

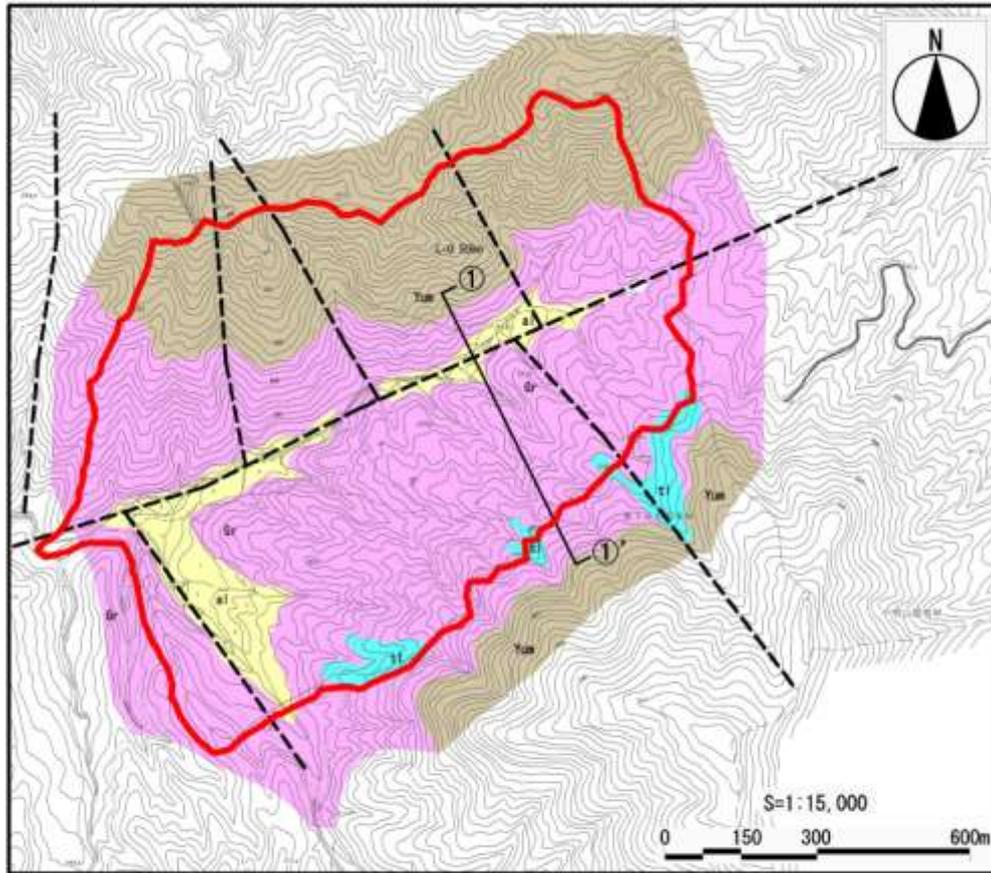
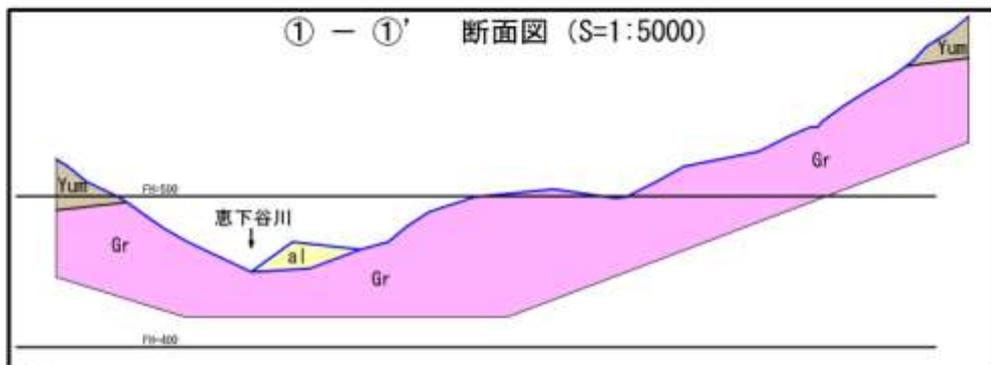
図7-3 事業計画地の地質図

事業計画地は、標高400~800mの山間地に位置し、北東-南西方向とそれに直交する数条のリニアメントが確認されました。基盤地質は花崗岩類が主体です。既往資料では2km以上離れた谷に活断層の疑いがあるものが記載されていますが、事業計画地及びその周辺では認められませんでした。

--	リニアメント	地質構造に起因すると考えられる直線的あるいは緩くカーブした地表面の連続模様(空中写真の立体視により判読)で、断層を示す場合もあります。
----	--------	---

時代	地層名	記号	地質名 岩相	記事	
新 生 代	第 四 紀	河床堆積物	al	礫、砂、粘土	谷底付近に分布する河床堆積物。礫、砂、粘土からなる。
	完新世~ 更新世	崖麓堆積物	tl	礫混り砂質土 粘性土	急傾斜の山腹直下の沢沿いにやや厚く分布する。 時に数m以上の巨石も含まれる。
中 生 代	白亜紀	広島花崗岩類	Gr	中~粗粒 黒雲母花崗岩	湯来層に進入しており、調査地内全域に分布する。 表層は風化しマサ化が進んでいる。
	ジュラ紀	湯来層	Yum	泥岩 細粒砂岩	調査地の北側および南側の急傾斜山地部に花崗岩の上に 載る形で分布する。硬い泥岩、砂岩からなるが、層状 チャート等も含まれる。

事業計画地及びその周辺には、小規模なリニアメントが認められましたが、活断層などの大規模な断層は認められないことから、これらのリニアメントは、断層活動による岩盤のずれによってできた地形によるものではなく、一般的な花崗岩中に見られる節理（規則性のある割目）に沿った浸食による地形であると考えられます。

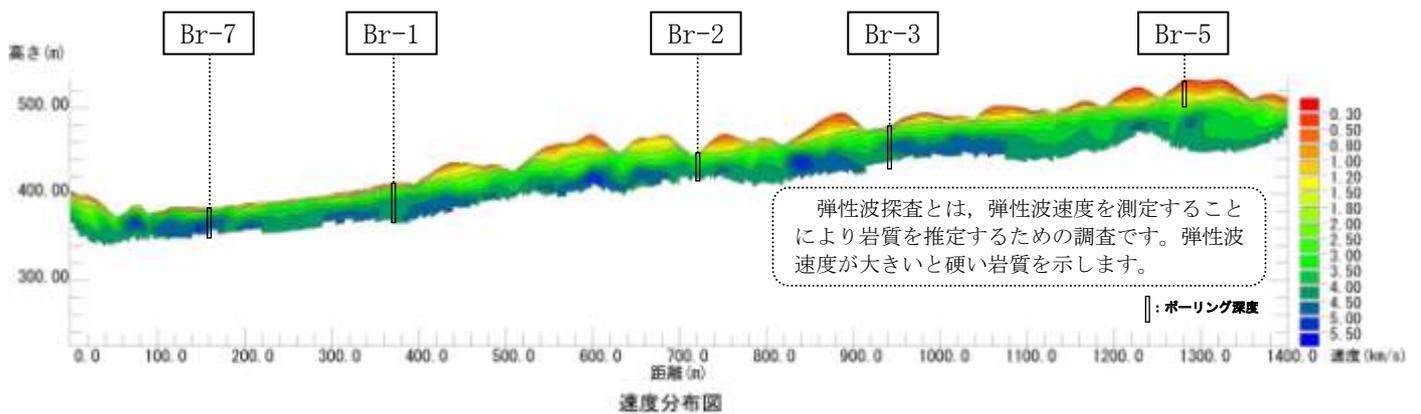
図 7-4 速度分布図（A 測線）

弾性波探査の調査結果によると，尾根部（Br-5）の表層部で弾性波速度が 1.5 km/s 以下の層（マサ，強風化花崗岩）が厚く分布しています。

また，沢部や平地部（Br-1, Br-2, Br-3, Br-7）では弾性波速度が 1.5 km/s 以下の層はほとんど分布していませんでした。沢底の下は深くなるにつれて弾性波速度が速くなっていることから，強風化花崗岩から弱風化花崗岩へ，さらに未風化花崗岩になるものと想定されます。

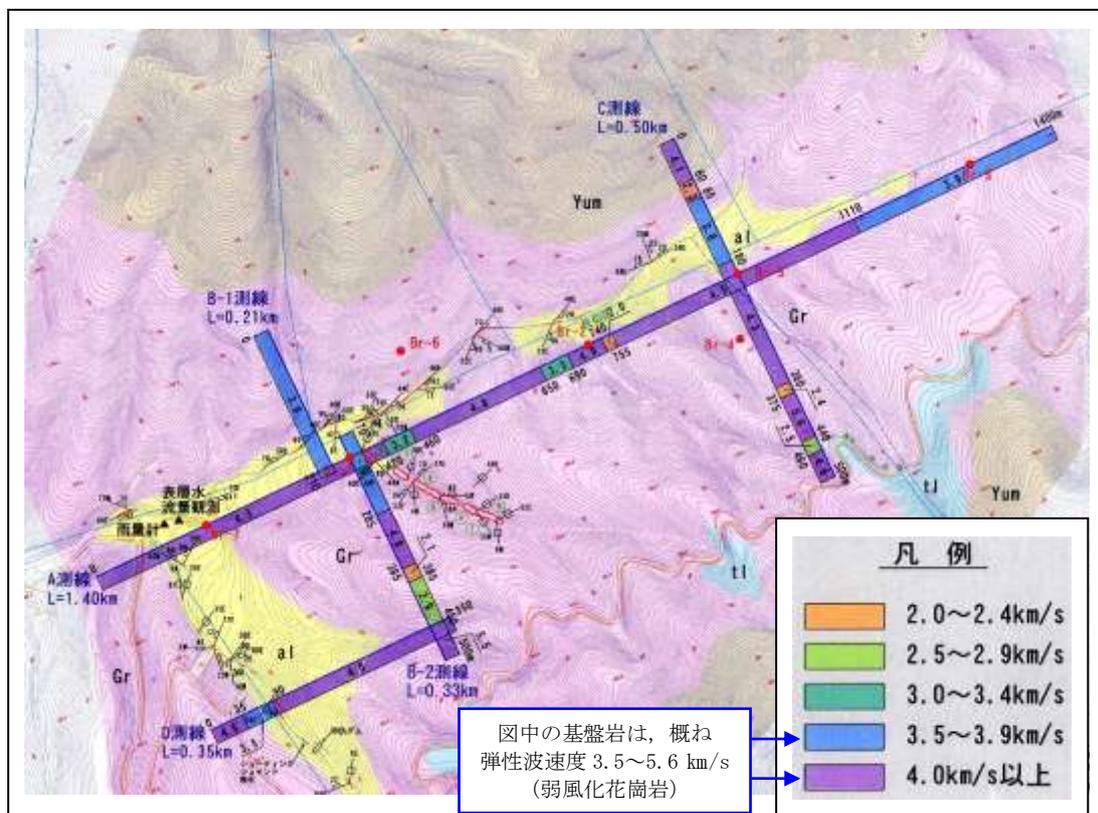
図 7-5 基盤速度分布図

基盤岩は概ね弾性波速度が 3.5～5.6 km/s（弱風化花崗岩）でした。弾性波速度が 2.0～3.4 km/s の相対的に遅い部分（強風化～弱風化花崗岩）が局部的に分布しますが，連続性は認められませんでした。

弾性波探査の結果、弾性波速度が相対的に遅い地層（強度の弱い地層）が局部的に認められましたが、連続したものではないことから、事業計画地には、地下水の水みちとなるような断層破碎帯はないと考えられます。

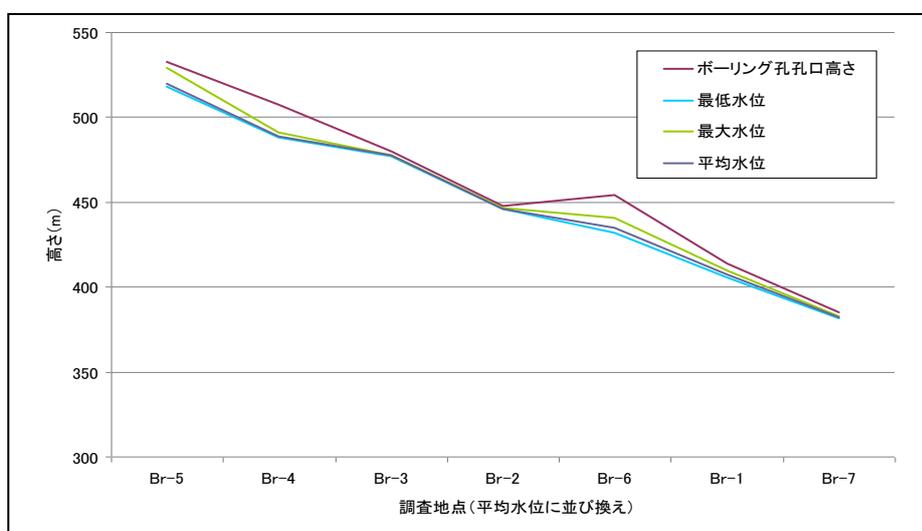
図 7-6 地下水水位調査地点の標高と地下水水位高さの関係

また、地下水水位観測結果について、各ボーリング孔の標高と観測された孔内水位の関係を整理すると、図 7-6 のとおりとなります。

これらのことから、地下水位は、事業計画地及びその周辺で斜面から谷底方向へ地形なりの分布をしており、流域地形に調和して定常的に上流から下流に向かって流動していると想定されます。

地下水流動調査の結果から、事業計画地の地下水は、上流側から下流方向へ、南北斜面から谷筋方向へ、地形なりに流れていると考えられます。

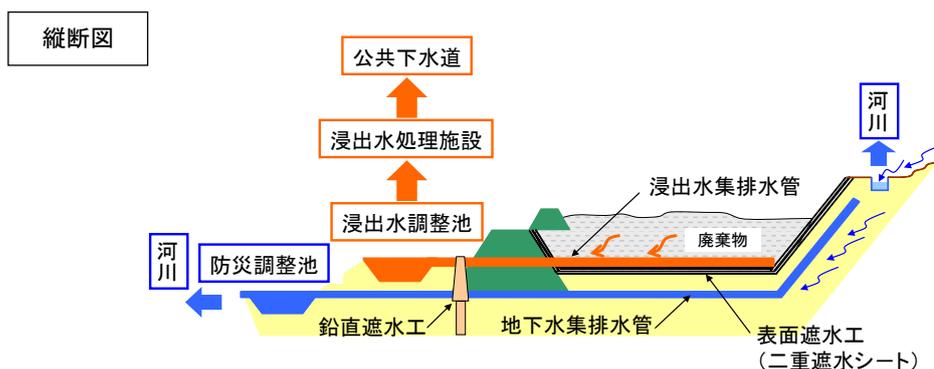
図7-7 表面遮水工のイメージ図（縦断図）

埋立地の底部には表面遮水工として二重遮水シートを敷設し、その上部に浸出水集排水管、下部に地下水集排水管を設置しています。（図 7-7、図 7-8 参照）

浸出水（埋立地内の廃棄物に触れ、外部に排出される水）は、埋立地内の底部に敷設された表面遮水工（二重遮水シート）によって地中に浸透することなく、遮水シート上に設置された浸出水集排水管により、速やかに浸出水調整池へ導かれ、浸出水処理施設で処理を行った後、公共下水道へ放流します。従って表面遮水工により、浸出水が地下水に混ざらない構造となっています。

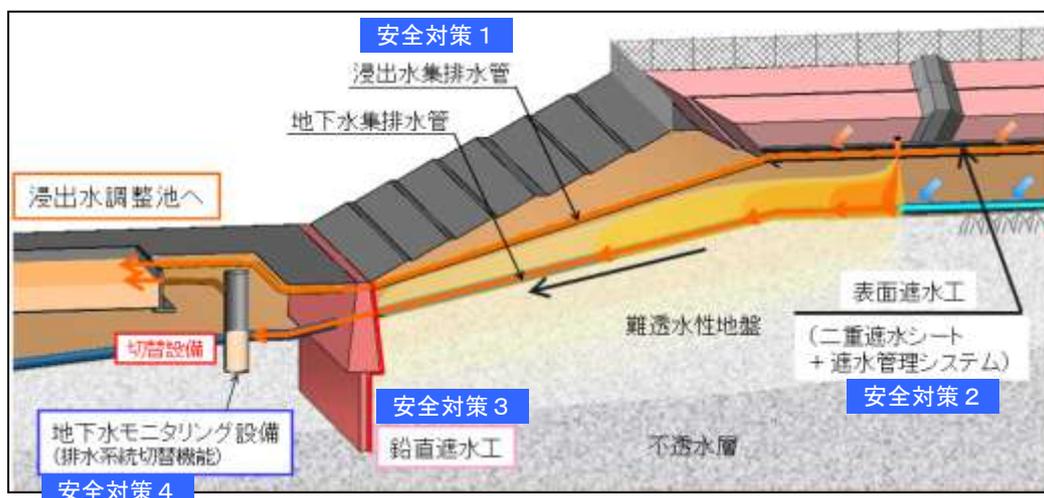
図7-9 遮水工全体システムの安全対策

表面遮水工は、強度特性に優れ、実績も豊富で信頼性の高い二重遮水シート方式を採用しており、二重のシートが破損し浸出水が漏れ出すことはないと予測されますが、万一、事故等により二重遮水シートが破損した場合には、以下に示す安全対策により、汚染された地下水が下流域の河川や地下へ流出することはないと予測されます。（図7-9参照）

・表面遮水工（二重遮水シート）の上に、浸出水集排水管を葉脈状で密に敷設することにより、万一表面遮水工が破損した場合でもほとんどの浸出水は速やかに浸出水調整池に導かれ、漏れ出す浸出水はわずかとなります。

・遮水シートの上に遮水管理システムを設置することにより、遮水シートの損傷位置を早期に発見することができ、迅速な修復を行います。

・遮水工は、埋立底面に設置する表面遮水工（二重遮水シート）を基本としますが、万一、二重遮水シートが何らかの原因で破損し、浸出水の一部が地中に漏れ出した場合に備えて、これを下流域に流出させないように、最終バリアの機能として貯留堰堤末端部に鉛直遮水工を設置することにより、浸出水を含んだ地下水が下流域へ流出することはありません。

・二重遮水シートの下を流れる地下水は、葉脈状に配置された地下水集排水管により集められ、埋立地末端部で一系統に集水します。その地下水は地下水モニタリング設備で電気伝導度や塩化物イオン濃度を常時監視し、防災調整池を経由して河川へ流します。

万一浸出水が地下水に混入し、電気伝導度や塩化物イオン濃度の上昇等、水質に異常が確認された場合には、排水システムを切り替え、浸出水を含んだ地下水を浸出水調整池へ導入することにより、浸出水を含んだ地下水が下流河川へ流出することはありません。

以上のように、万一、二重遮水シートが事故により破損したとしても、ほとんどの浸出水は浸出水集排水管から速やかに浸出水調整池に導かれ、シート破損部から漏れ出す浸出水はごくわずかと予測されます。

また、漏れ出した浸出水により地下水が汚染された場合でも、汚染した地下水が岩盤を通り抜けて地中深く浸透し広範囲に拡散することはないと、地形なりに埋立地の末端方向（下流方向）に向かって流れていくと予測されます。

さらに、貯留堰堤末端部に設置した鉛直遮水工で一系統に集水した地下水は、電気伝導度や塩化物イオン濃度を常時監視している地下水モニタリング設備で排水系統を切り替えて、浸出水調整池へ導入することにより、浸出水を含んだ地下水が下流河川へ流出することはないと予測されます。

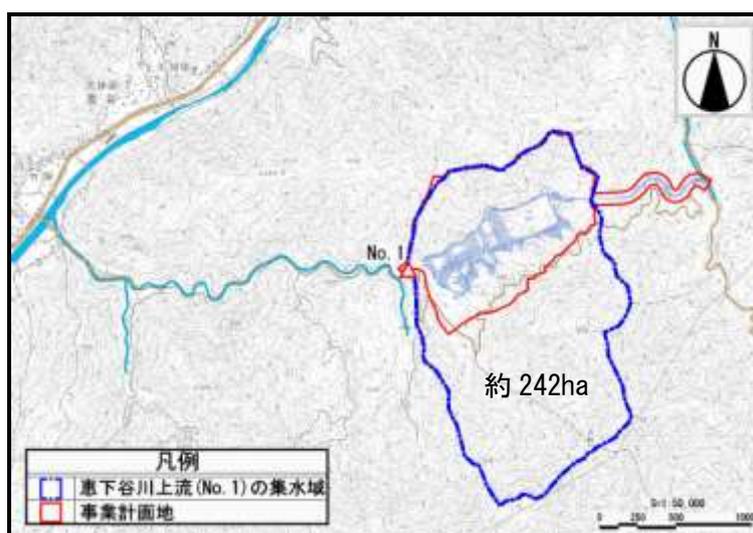
図 8-1 恵下谷川上流 (No. 1) の集水域

予測地点は、「5. 水質」で濁水調査を行った調査地点のうち、防災調整池からの排水の影響が最も大きいと考えられる恵下谷川上流 (No. 1) としました。(図 8-1 参照)

また、表 8-2 に示すとおり、対象面積毎の流出係数と降雨量を設定し、工事の実施前と実施中の雨水量を求めました。事業計画地及びその周辺の流出係数は山地としての 0.7、事業計画地内の改変区域の流出係数は開発区域としての 0.9 を用いました。また、降雨量については、「5. 水質」において設定した値を用いました。

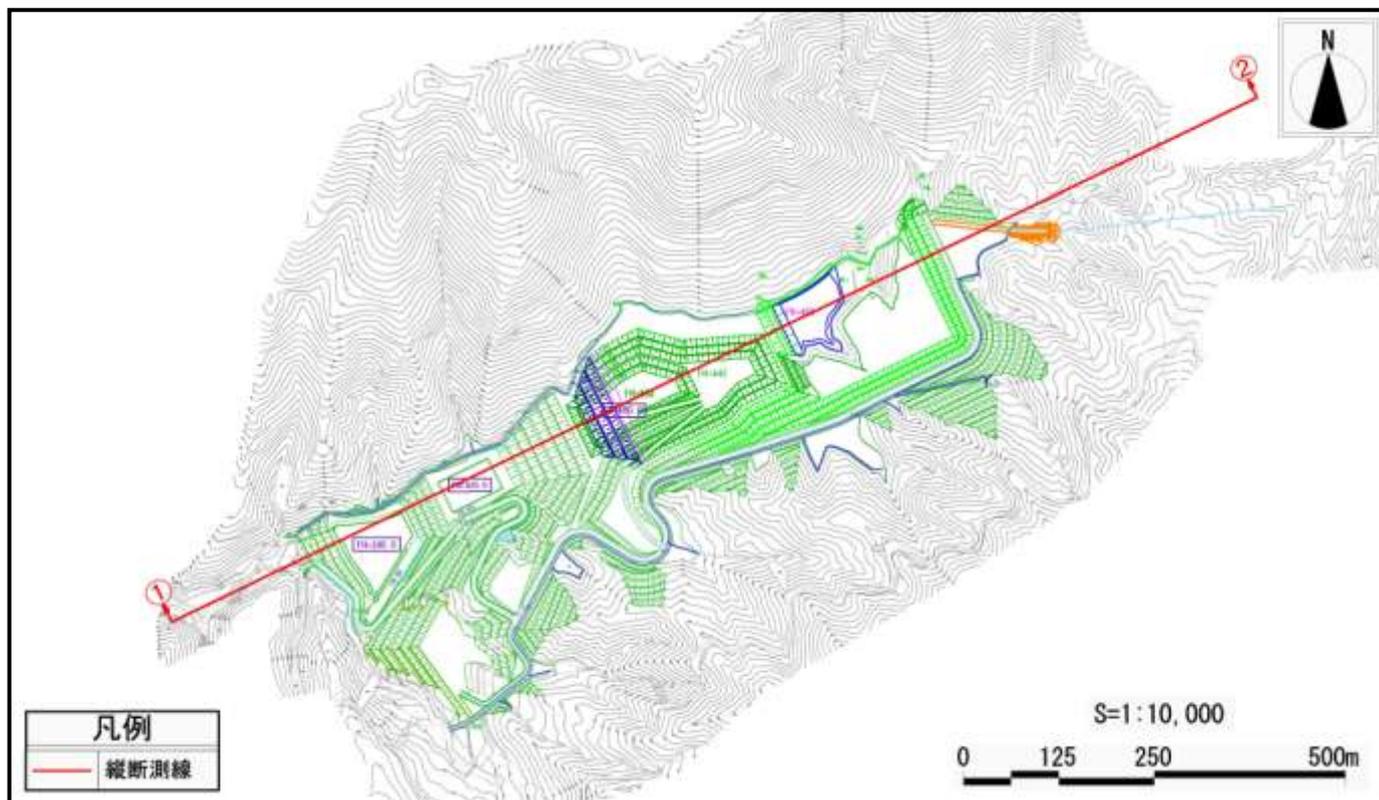
図 8-2 改変区域の平面図

工事の実施において、掘削工事等に伴い発生する地下水水位の低下について予測しました。予測地点は、図 8-2 のとおり、改変区域全域としました。

また、予測に用いた地下水水位は、改変区域内の地下水水位観測孔で平成 19 年（2007 年）9 月より月 1 回観測を行っている地下水水位調査結果を用いました。

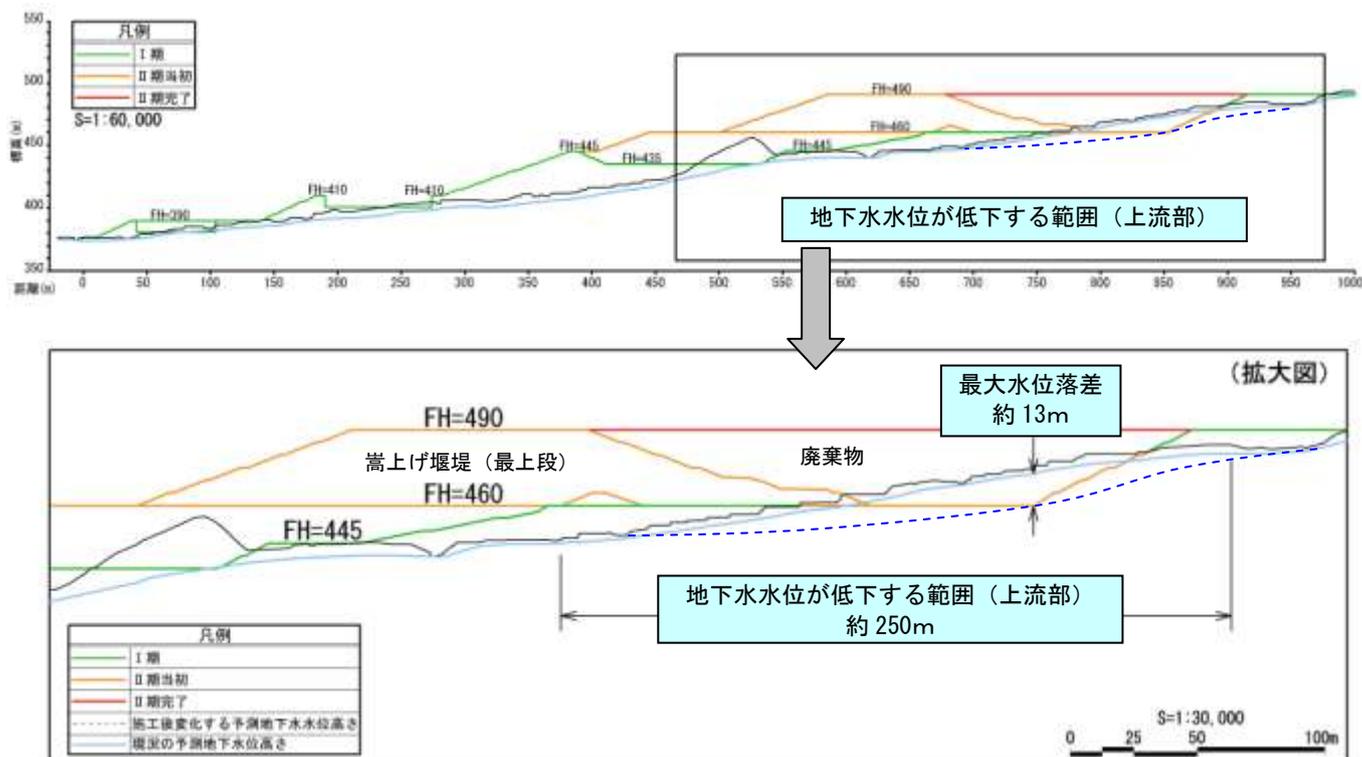
図 8-3 現地盤の掘削工事に伴う地下水水位の低下範囲

切土工事により、縦断距離約 250m にわたって地下水水位が低下し、この間の最大水位落差は約 13m と予測されます。しかしながら、地下水水位が低下する範囲（上流部）より下流側の地下水水位は低下しないと予測されました。

掘削工事等に伴い、一部掘削部での地下水水位は低下しますが、周辺に民家や井戸等がなく、地中下部に不透水性の花崗岩が谷筋に沿って存在することから、埋立地周辺部の地下水水位への影響は小さいと考えられます。しかし、掘削工事等による地下水水位への影響を回避又は低減することを目的として、表 8-5 に示す環境保全措置を実施します。

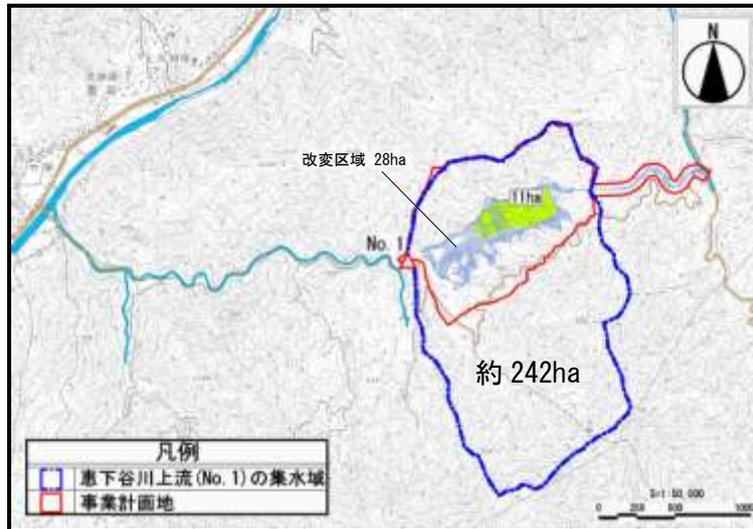
図 8-4 恵下谷川上流 (No. 1) の流域面積

予測地点は、「5. 水質」で濁水調査を行った調査地点のうち、防災調整池からの排水の影響が最も大きいと考えられる恵下谷川上流 (No. 1) としました。(図 8-4 参照)

また、表 8-6 に示すとおり、対象区域毎の流出係数と降雨量を設定し、改変区域以外、改変区域内の埋立区域以外、埋立区域のそれぞれの雨水量を求めました。
