7.12 景観

7.12.1 調査概要

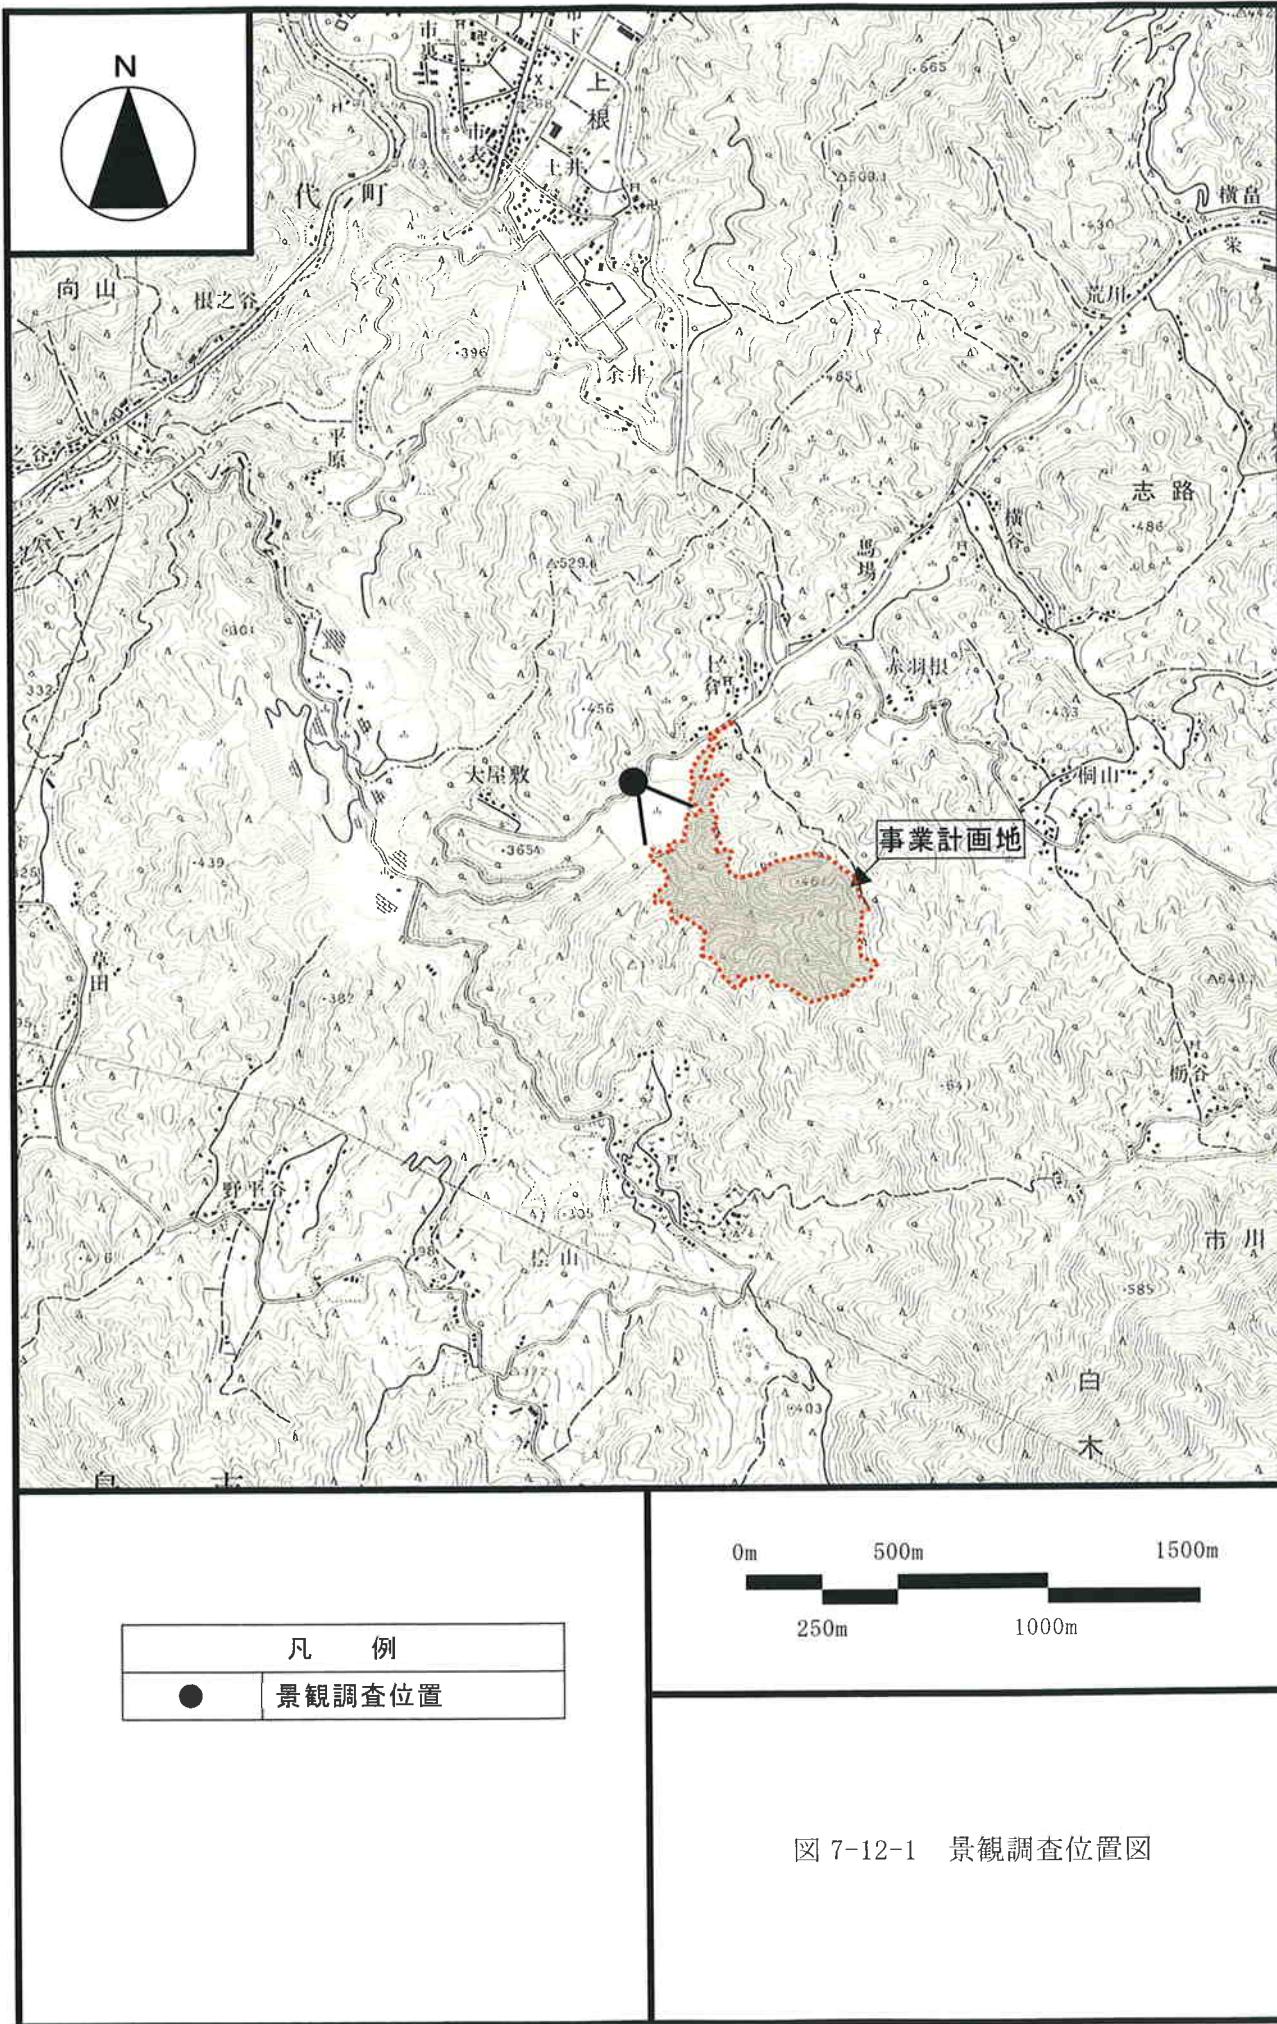
調査内容及び調査位置は、表7-12-1及び図7-12-1に示すとおりである。

| 調査地点 | 図7-12-1に示す1地点 |

| 視点 | | 主要地方道大林井原線の沿道（図 7-12-1 参照） |

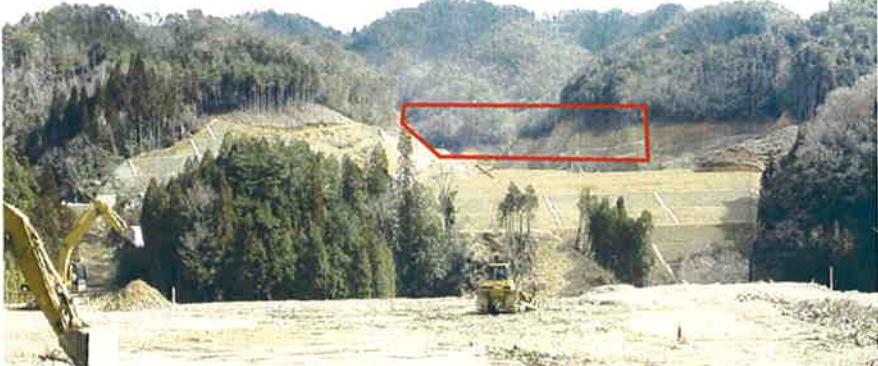
| 冬季 (平成 18 年 2 月 27 日) | | |

| 望 主 要 な 眺 | 近景 | 隣接する処分場 |
| | 中景 | 隣接する処分場と当該処分場の境に緑地 |
| | 遠景 | 当該処分場及び樹木 |
| 視認性解析 | | 夏季は、冬季と比較して、隣接する処分場の増設工事により、中景の樹木が少なくなっていた。そのため、当該処分場の法面緑地の視認割合が多くなった。 また、当該処分場の増設区域は、視点から 500m 以上離れている。 |

当該処分場の造成等の施工による改変は、表 7-12-2 の景観写真に示す赤枠の範囲内で、視点から 500m 以上離れた場所であり、隣接する処分場の増設工事は、ほぼ完了している。

景観構成要素の消滅については、視認できる山林が 10% 程度減少することになるが、特殊な景観資源ではなく、距離が離れており、周辺景観に及ぼす影響は小さいと予測される。

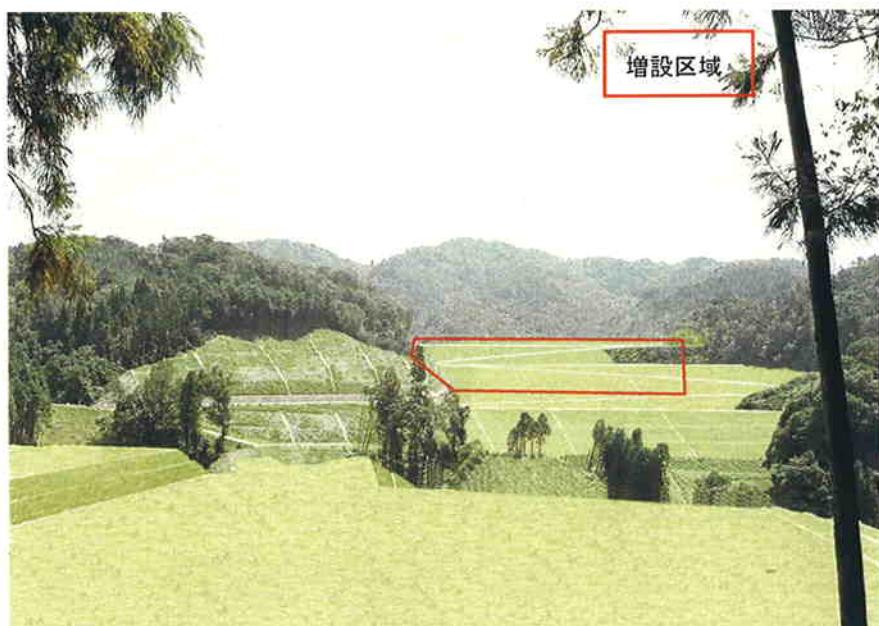
写真-1 フォトモンタージュ

当該処分場の存在に伴い、景観構成要素の消滅の有無及び改変の程度は、表 7-12-2 の景観写真に示す赤枠の範囲内及び写真-1 のフォトモンタージュに示すとおりである。

景観構成要素の消滅については、「工事の実施」の項で述べたとおり、視認できる山林が 10% 程度減少することになるが、特殊な景観資源ではなく、距離が離れており、周辺景観に及ぼす影響は小さいと予測される。また、当該処分場及び隣接する処分場が完成すると、法面等を緑化することにより、現状の裸地化した景観よりも緑地化による地域景観資源が増加する。
