【恵下埋立地（仮称）建設現場におけるダイオキシン類を含む燃え殻の処理について】

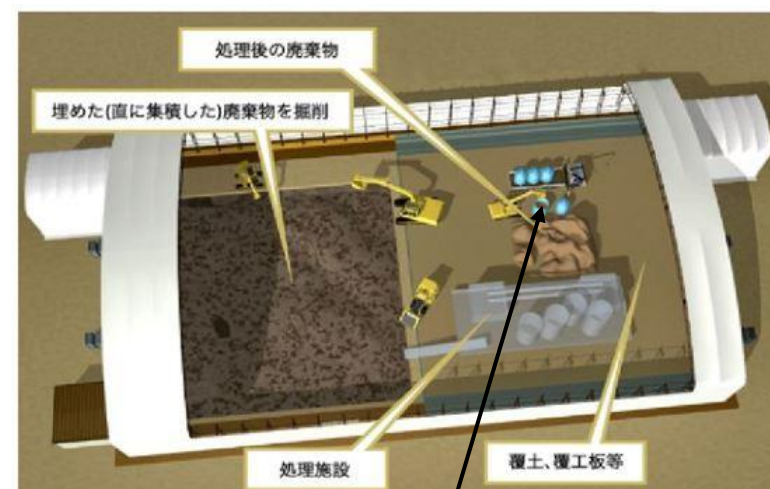
＜掘削・袋詰め作業場所のイメージ図＞

- 埋立判定基準を超えた燃え殻
 - 掘削し、袋詰め
 - 袋詰めした燃え殻を、建設工事区域内の工事に支障にならない場所で一時保管し、順次、中間処理施設に運搬
 - 中間処理施設で熱処理又は熔融処理等により無害化した上で処分
- それ以外の燃え殻
 - 県出島処分場に運搬し、埋立処分

- 燃え殻の飛散や降雨による流出を防止するため、埋立判定基準を超えた燃え殻の掘削・袋詰めの作業場所及び一時保管場所に屋根付きテントを設置（一時保管場所は底面をアスファルト舗装し、袋はパレット等の上に保管）
※ イメージ写真等参照
- 燃え殻の存在する区域の周囲に、集水溝を設置し、燃え殻に触れた水を下流の水槽に集め、環境省の指針に基づき、浮遊物質濃度（SS 濃度）が 10 mg/L 以下となるよう凝集沈殿処理を行った上で河川に排水（左下図 集水溝（黒矢印）、水槽（ピンク））
- 地下水（観測井戸新設）及び河川の水質を監視（左下図 赤丸）
- 中間処理施設及び県出島処分場への運搬に際しては、燃え殻が飛散しないよう、運搬車両の荷台をシートで覆う
