令和元年度 アユ産卵場調査結果

「太田川再生方針」に基づくアユ資源を増やす取組の効果を検証するため、アユ産卵場の調査を実施した。

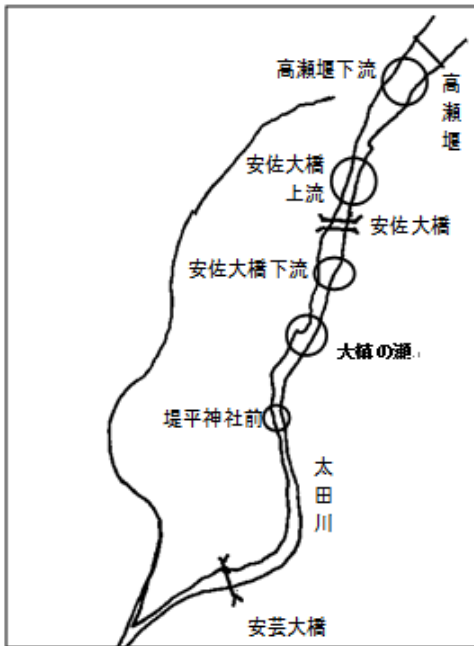
図1 調査区間

高瀬堰下流から堤平神社前の瀬(安佐南区東野地先)まで(図1)

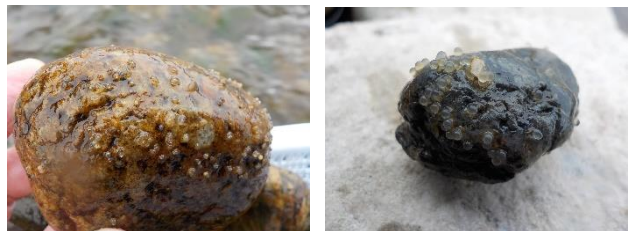
図2 産着卵

各瀬の産卵状況を表2、図2に示した。大槓の瀬のみで、まとまった量の産卵が確認された。10月23日の推定産着卵数は、大槓の瀬で64万粒であった。なお、産卵状況の分布は、別紙1参照。

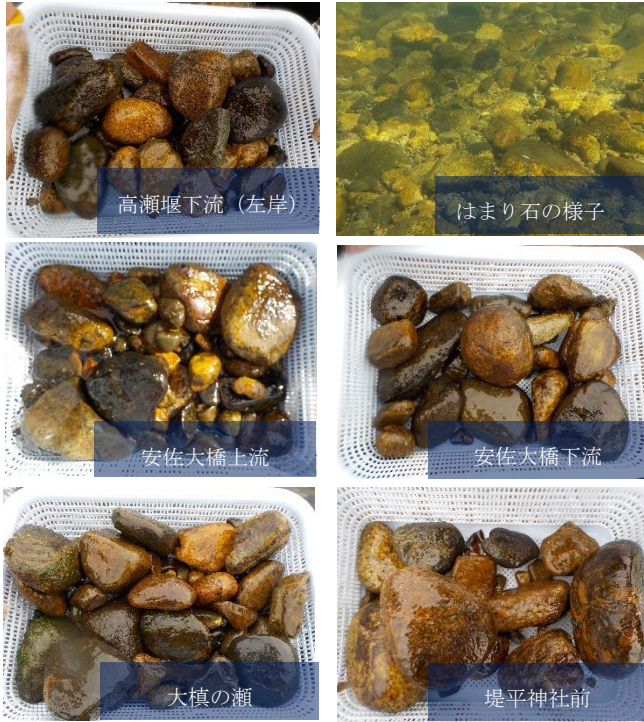
図3 床石の状況

各瀬の河床の状況を表3、図3に示した。産卵が確認された大槓の瀬では、床石の粒径1cm~10cm程の小石が多く、浮石状態であり、河床は柔らかかった。

浮石状態の目安となる河床の硬度をシノの貫入度により測定したところ、大槓の瀬で15.0cmとアユ産卵場の適地基準される10cm(島根県水産技術センター)を上回った。

一方で、産卵が確認されなかった瀬では、床石の粒径が15cm~20cm程と大きな石が多く、はまり石状態であり、河床は硬かった。

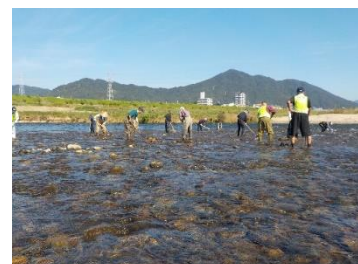
図5 令和元年度 産卵場造成風景(大槇の瀬)

今後もアユに好適な産卵をさせるためには、川道の状況に応じた産卵場の維持・造成を実施しながら、禁漁区・禁漁期間の設定を継続し、資源の回復を目指すことが重要である(図5)。

- 高瀬堰下流域の太田川漁業協同組合が設定した禁漁区において、今回の調査で親魚が確認されており、親魚の保護に一定の効果が認められた。
- 大槇の瀬で、まとまった産着卵が確認されたことから、今年度産卵場造成を実施したことにより、産卵環境が整えられたことが示唆された。(シノの貫入度：造成前4~6cm、造成後12~15cm)

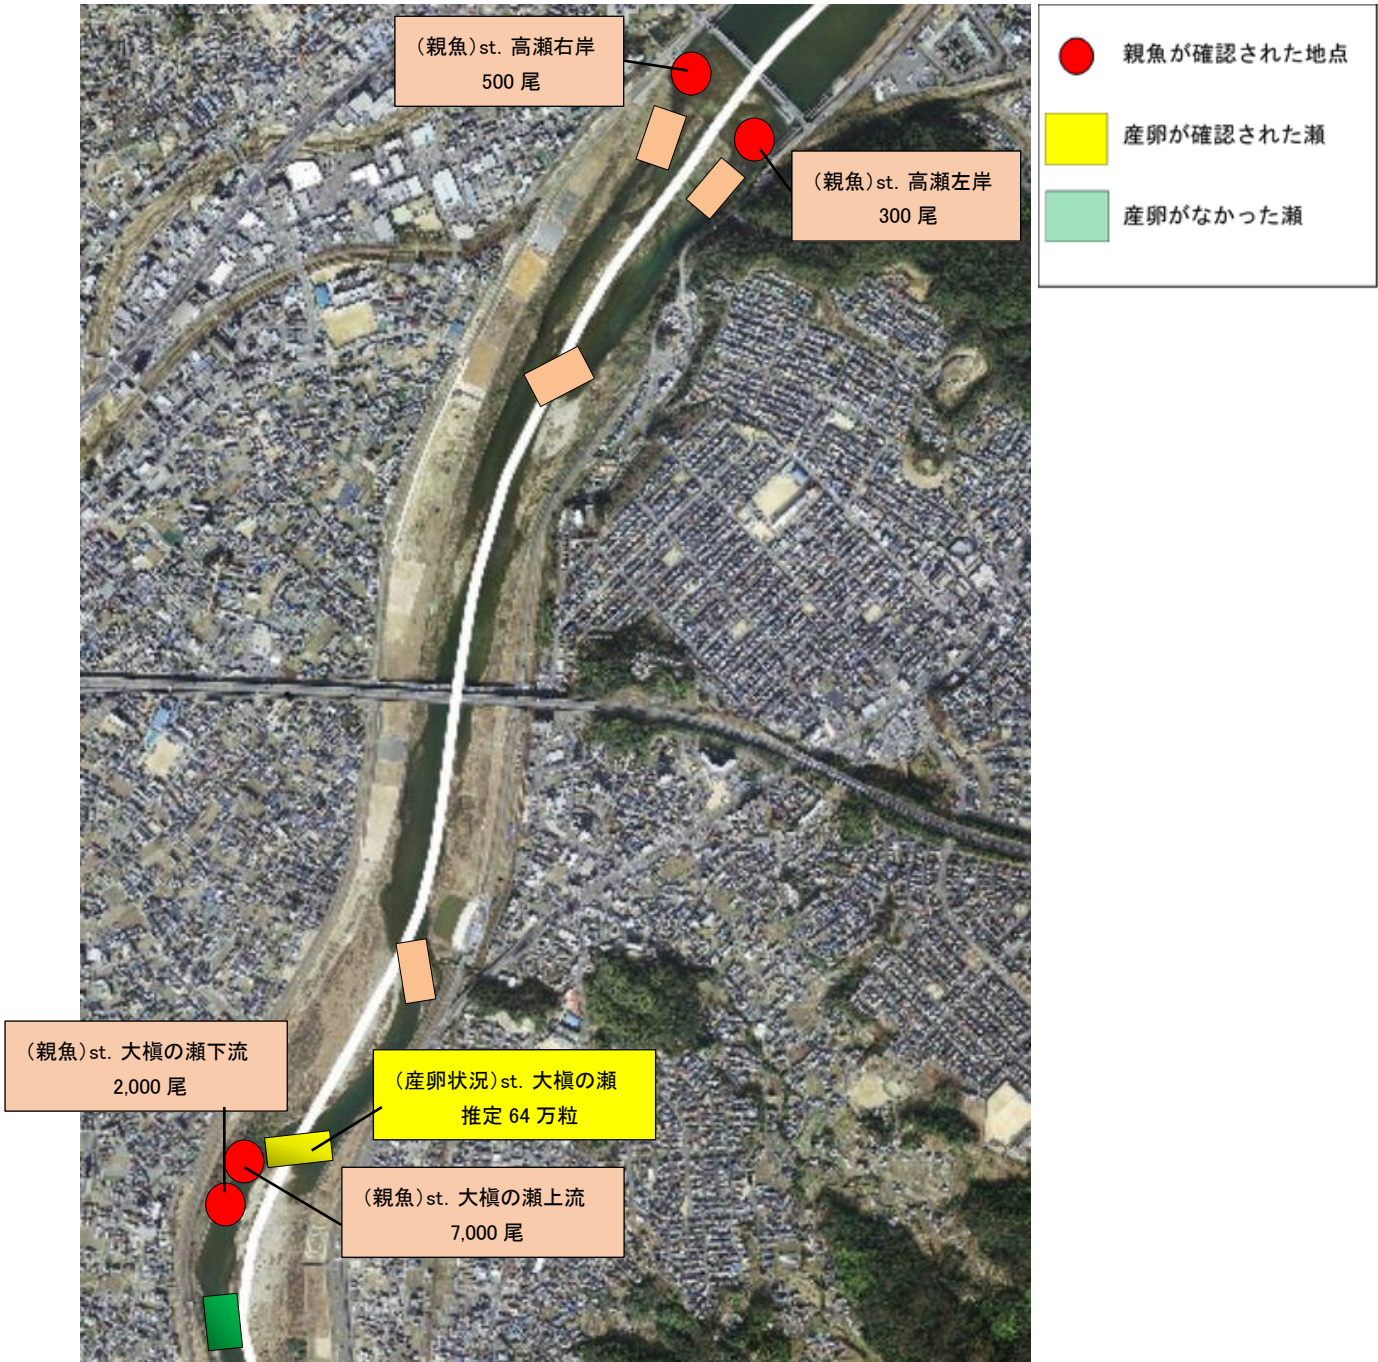
親魚及び産卵状況分布図

親魚の分布状況を表4に示した。今年度は、親魚の数が昨年と比べてやや少なく、10月23日の調査では、高瀬堰下流で800尾、大槓の瀬周辺で約9,000尾の親魚が確認された。なお、親魚の分布は、別紙1参照。
