令和3年度 アユ産卵場調査結果

「太田川再生方針」に基づくアユ資源を増やす取組の効果を検証するため、アユ産卵場の調査を実施した。

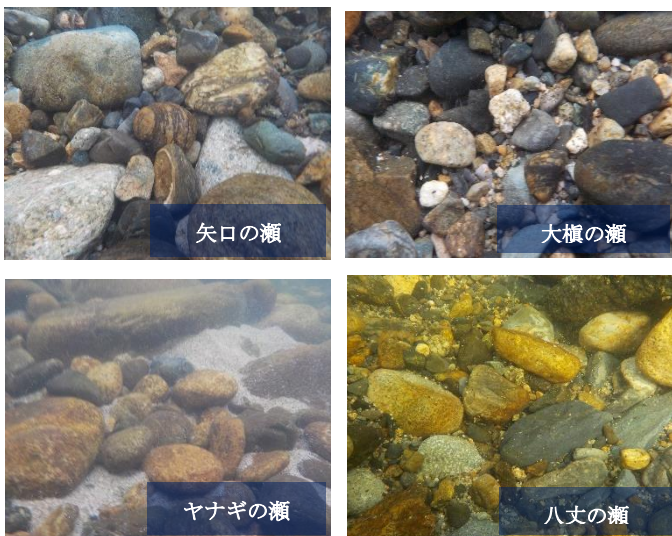
図3：河床状況

- ・ 8月に災害級の大雨 (8/8~8/23の降水量: 計696mm) が降ったこともあり、昨年度と比較して、河床状況が改善した地点もあれば、大きく悪化した地点もある等、全体的に変化が確認された。
- ・ 安佐大橋下流に位置する「矢口の瀬」では、土砂の供給があり、河床の状況が改善されていた。河床も比較的、粒径が小さい石 (砂利) が多く、浮石状態であり、柔らかくなっていた。
- ・ 太田川漁協が産卵場造成を実施した「大槇の瀬」では、比較的、粒径が小さい石 (砂利) が多く、浮石状態であり、河床は柔らかかった。
- ・ 昨年度、まとまった産卵が確認された「ヤナギの瀬」では、粒径の小さい石 (砂利) が流されてしまい、直径20cm以上の大きな石や砂の堆積が目立つ状況であった。
- ・ 「八丈の瀬」では、直径20cm以上の大きな石で構成され、砂が堆積しているところが多かったが、部分的には、粒径が小さい石 (砂利) で構成され、浮石状態になっている部分も確認できた。

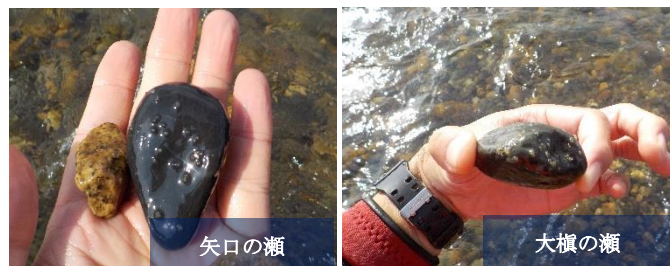
図4：産卵状況

- ・ 全体的に産卵量が少なく、まとまった産卵が確認できたのは、10月下旬から11月上旬にかけてであった。
- ・ 産卵場所としては、従来からアユ産卵場とされる「大槇の瀬」と河床の状況が改善された「矢口の瀬」のみであった。
- ・ 本年度から新たに、調査地点として追加した「八丈の瀬」では、産卵は確認できなかった。なお、この要因として、調査日が遊漁者等の調整の都合から、11月上旬になってしまったため、産卵盛期を過ぎていた可能性が考えられた。

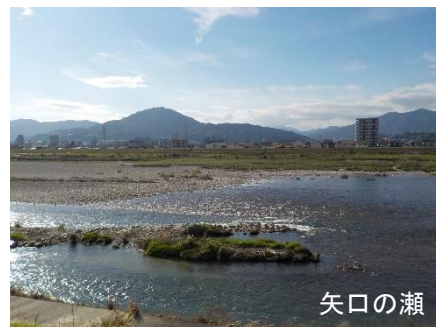
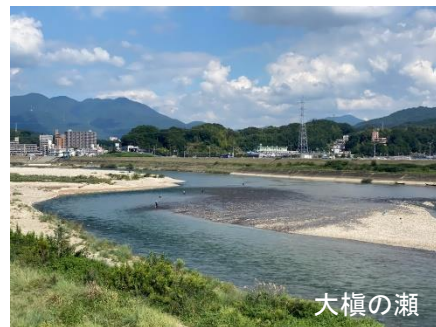
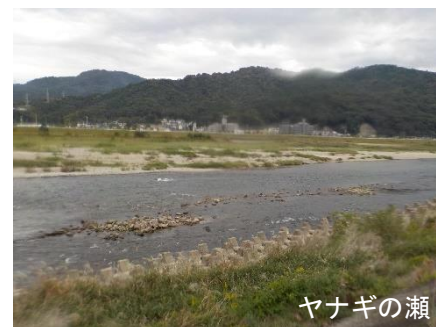
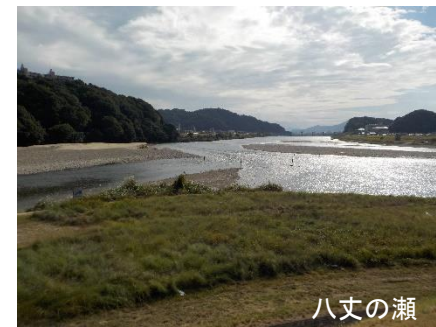
親魚及び産卵状況分布図

- ・ 本年度の産卵数は少ない状況であった。天然遡上が少ないため、結果として、親魚の数も少なくなり、産卵数にまで影響を与えたことが要因と考えられた。
- ・ 8月の豪雨の影響により、河床の環境の変化が激しく、「矢口の瀬」のように環境が好転した瀬もあったが、「ヤナギの瀬」のように環境が大きく悪化した瀬もあった。
- ・ 河川の水温が例年よりもかなり高く推移したため、親魚の流下や産卵期時期が例年よりも遅くなった年であった。
