旧中島地区被爆遺構確認調査の実施状況

【確認調査の概要】

1	名　　称	旧中島地区被爆遺構確認調査
2	実施場所	名勝平和記念公園内（広島平和記念資料館東館北側の緑地帯の一部）
3	実施期間	①令和元年５月１６日（木）～７月１９日（金） ②令和元年８月２１日（水）～ ※平和記念式典会場の設営・撤去のため、同年７月２０日～８月２０日まで確認調査を中断。
4	掘削規模	①・②の全体面積 60 ㎡程度、深さ約 0.6m～約 0.9m

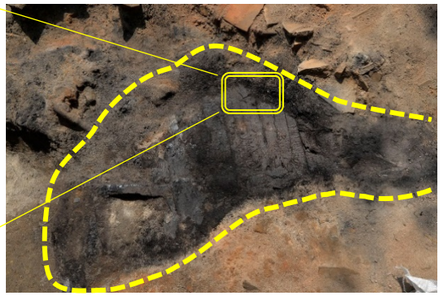
炭化した畳、板材等　写真❶

▲太いい草と細いわらのような繊維が観察できることから、炭化した畳の可能性が高い。細長い板材は、床板と考えられる。炭化した板材、角材等の全体的な状態から考えて、床板の上に畳を敷いた座敷の床が、そのまま焼け落ちて炭化したものと推測される。

▲縦方向に並ぶのは板材。その下には板材と直角に交わる角材が一本確認できる。焼土との境の黒いもやもやした部分は、い草とわらのようである。
