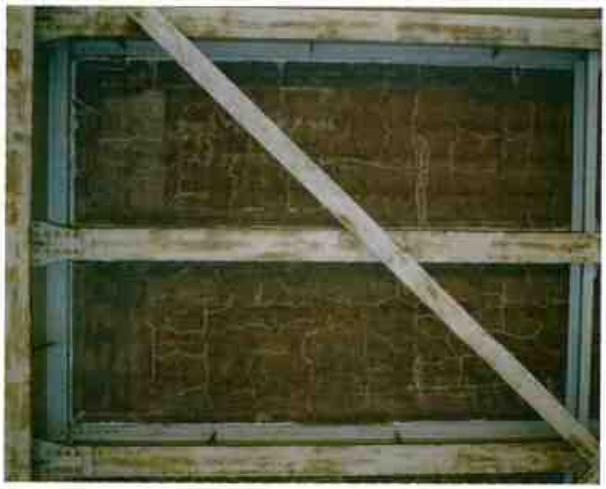
| 写真番号 | ⑪－4 | 損傷の種類 | ⑪ 床版ひびわれ | |

| 写真番号 | ⑪－4 | 損傷の種類 | ⑪ 床版ひびわれ | |
|---|---|---|---|---|
| 部 材 名 | 床 版 | 損 傷 程 度 | c | |

メモ
格子状のひびわれになってきている。ひびわれ間隔は0.5m 程度、ひびわれ幅は0.2mm 以下が主であり、一部に0.2mm 以上も存在する（チョーキングしている）。

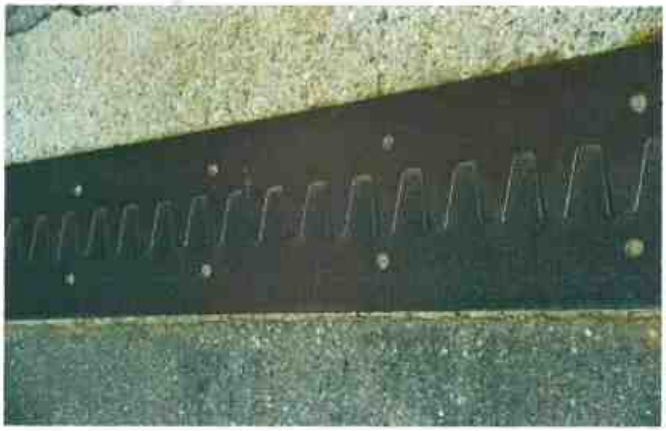
| 写真番号 | ⑬－1 | 損傷の種類 | ⑬ 遊間の異常 | |

| 写真番号 | ⑬－1 | 損傷の種類 | ⑬ 遊間の異常 | |
|---|---|---|---|---|
| 部 材 名 | 伸縮装置 | 損 傷 程 度 | e | |

他の損傷との関係
㉕沈下･移動･傾斜
（下部工、支承）

メモ
くしの歯が完全に接触している。
主桁に軸力が作用している疑いがある。

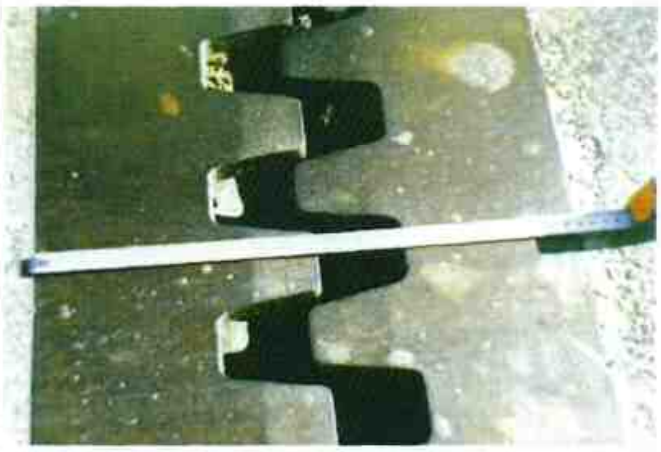
| 写真番号 | ⑬－2 | 損傷の種類 | ⑬ 遊間の異常 | |

| 写真番号 | ⑬－2 | 損傷の種類 | ⑬ 遊間の異常 | |
|---|---|---|---|---|
| 部 材 名 | 伸縮装置 | 損 傷 程 度 | e | |

他の損傷との関係
㉕沈下･移動･傾斜
（下部工、支承）

メモ
くしの歯が完全に離れている。

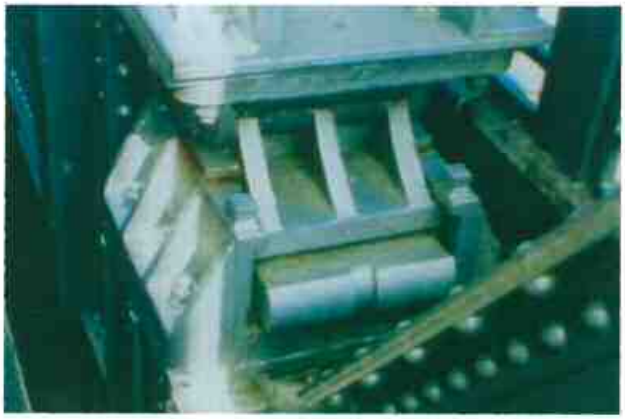
| 写真番号 | ⑯－2 | 損傷の種類 | ⑯ 支承の機能障害 | |

| 写真番号 | ⑯－2 | 損傷の種類 | ⑯ 支承の機能障害 | |
|---|---|---|---|---|
| 部 材 名 | 支承本体 | 損 傷 程 度 | e | |

メモ
ロッカー支承のロッカー部分が転倒している。
荷重支持、変位追随機能が損なわれている。
