被爆遺構展示館モニタリング業務

報告書

令和７年６月

（公財）広島市文化財団

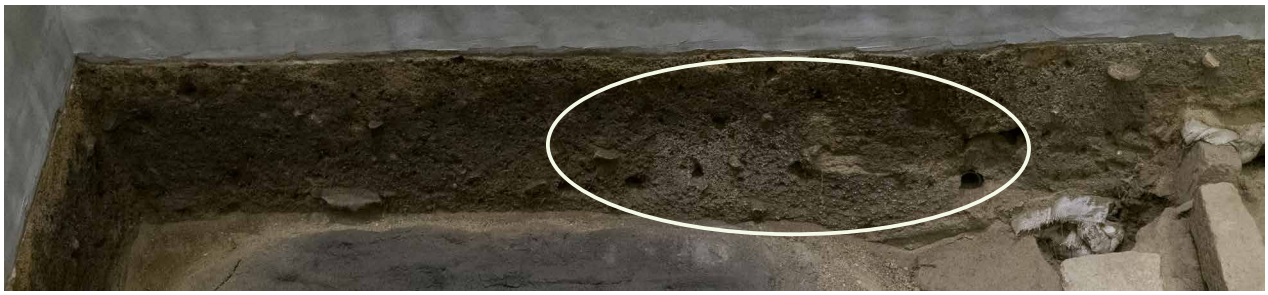
② 遺構の露出展示を開始して以降、西側壁面に塩と思われる白い物質が析出した。令和４（2022）年１１月以降は大きな変化は見られない。

2022/11/16　丸印部分はとくに塩の析出が目立つ。

2025/6/11　大きな変化は見られない。

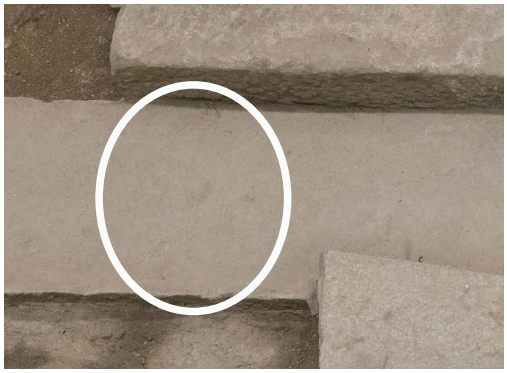
② 令和４（2022）年８月に発生した亀裂は、進行が見られない。

白丸部分に亀裂を確認した。

2022/8/24　拡大写真
薄っすらと亀裂が生じている。

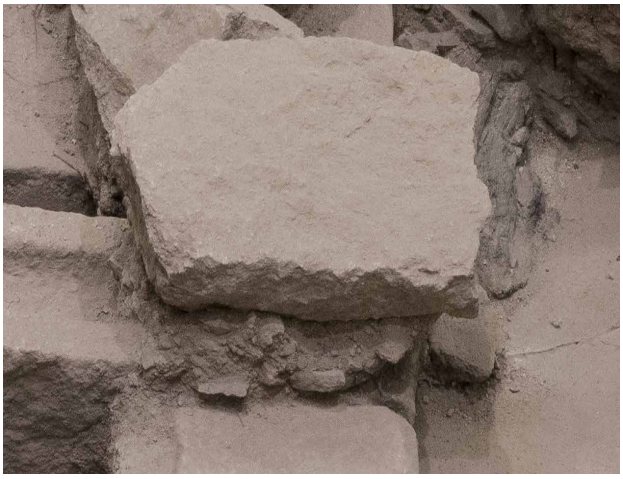
② 令和６（2024）年６月に、北側屋敷境石材列下層部分の崩壊を確認した。

令和６（2024）年６月崩壊。

令和５（2023）年５月崩壊（６・７月に確認した）。

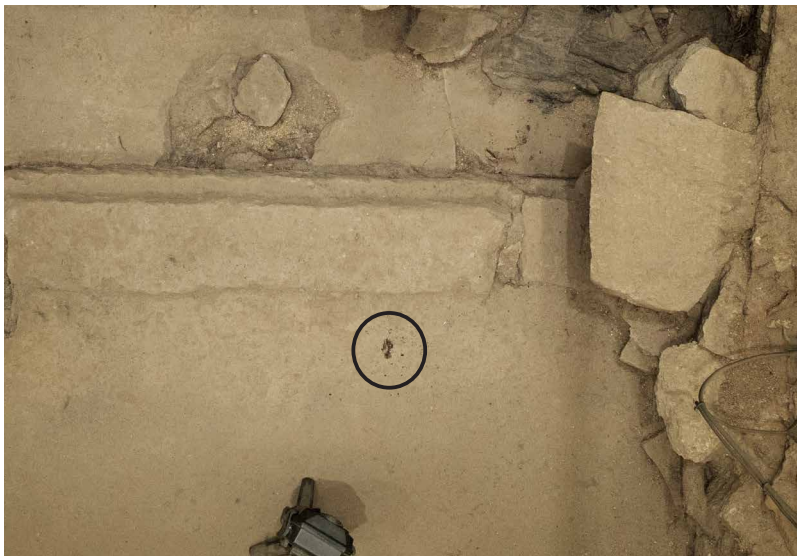
令和７（2025）年１月、北東隅部のアスファルト面に陥没を確認した。平和推進課に確認したところ、来館者が物を落としたことにより陥没が発生したと考えられる。

2025/1/15
アスファルト面の陥没を確認した。

2025/4/18　陥没部分　長辺約 3㎝

2025/6/11
変化は見られない。
